■1回目土砂流出メカニズムと道路の影響（時系列プロセスごとの整理）

図 3.2-2 上流部 (上部) の1回目土砂流出メカニズムと緊急車両用道路の影響について

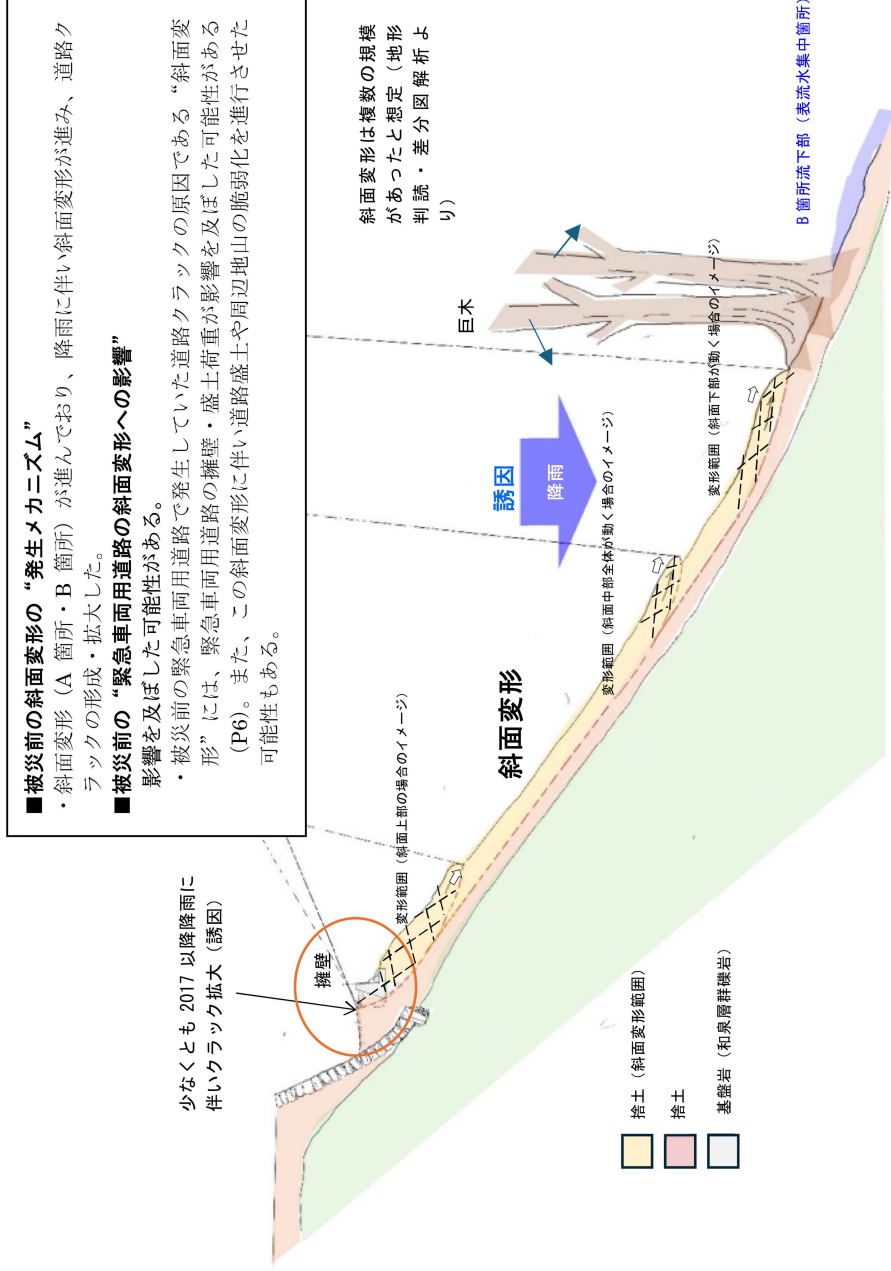
① プロセス1) 被災前に道路クラックを発生した“斜面変形”

■プロセス1) 被災前の斜面変形＝道路クラック形成 (図3.2-2左上)

- ・ 道路クラックを形成させた斜面変形は、降雨が原因 (誘因) で進展している。
- ・ A 箇所は、少なくとも 2017 以降には、道路クラック拡大の記録がある。
- ・ 道路クラックは A 箇所・B 箇所ともに発生しており、道路範囲内外で同時期に発生しており、斜面全体で斜面変形が発生したことが予想される。
- ・ 地形判読や地表踏査結果から、斜面変形 (A 箇所・B 箇所) が進んでいた可能性がある。
- ・ 降雨に伴い斜面変形が進み、道路クラックの形成・拡大した。

- ・ 被災前の緊急車両用道路で発生していた道路クラックの原因である“斜面変形”には、緊急車両用道路の擁壁・盛土荷重が影響を及ぼした可能性がある (P6)。また、この斜面変形に伴い道路盛土や周辺地山の脆弱化を進行させた可能性もある。

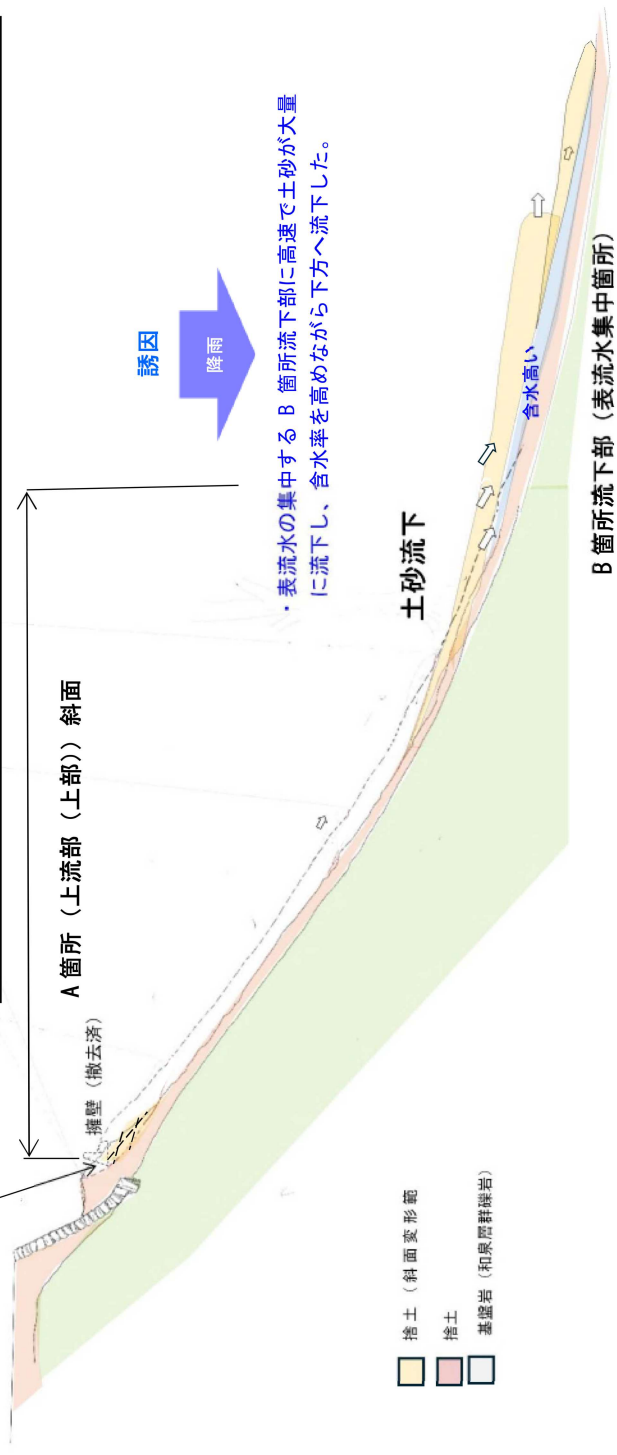
③プロセス3) 7月12日の“土砂流出”

- ・ 急斜面から流出した土砂は、溪流の水を取り込みながら谷を流下し、その一部は谷末端の急傾斜崩壊防止施設を破壊し、住宅地に流出した (1回目)。残った土砂も谷に流入した雨水とともに泥濘化 (2.3回目) し、住宅地に計3回流出した。
- ・ 被災時には、斜面下部 (B 箇所流下部) に表流水が集中していた可能性が高い。そのため、この箇所から土砂が比較的早い速度で流下し、水を含みながら周辺の堆積物 (捨土) や樹木を巻き込み、谷地形に沿って直線的に流下したと推定する。

■土砂流下の発生メカニズム

- 急斜面から流出した土砂は、溪流の水を取り込みながら谷を流下。その一部は谷末端の急傾斜崩壊防止施設を破壊し住宅地に流出した (1回目)。
- 残った土砂は谷に流入した雨水とともに泥濘化し (2,3回目)、住宅地に計3回流出した。
- 被災時には、斜面下部 (B箇所流下) に表流水が集中していた可能性が高い。そのため、この箇所に斜面から土砂が比較的速度で流下し、水を含みながら周辺の堆積物 (捨土) や樹木を巻き込み、谷地形に沿って直線的に流下したと推定する。

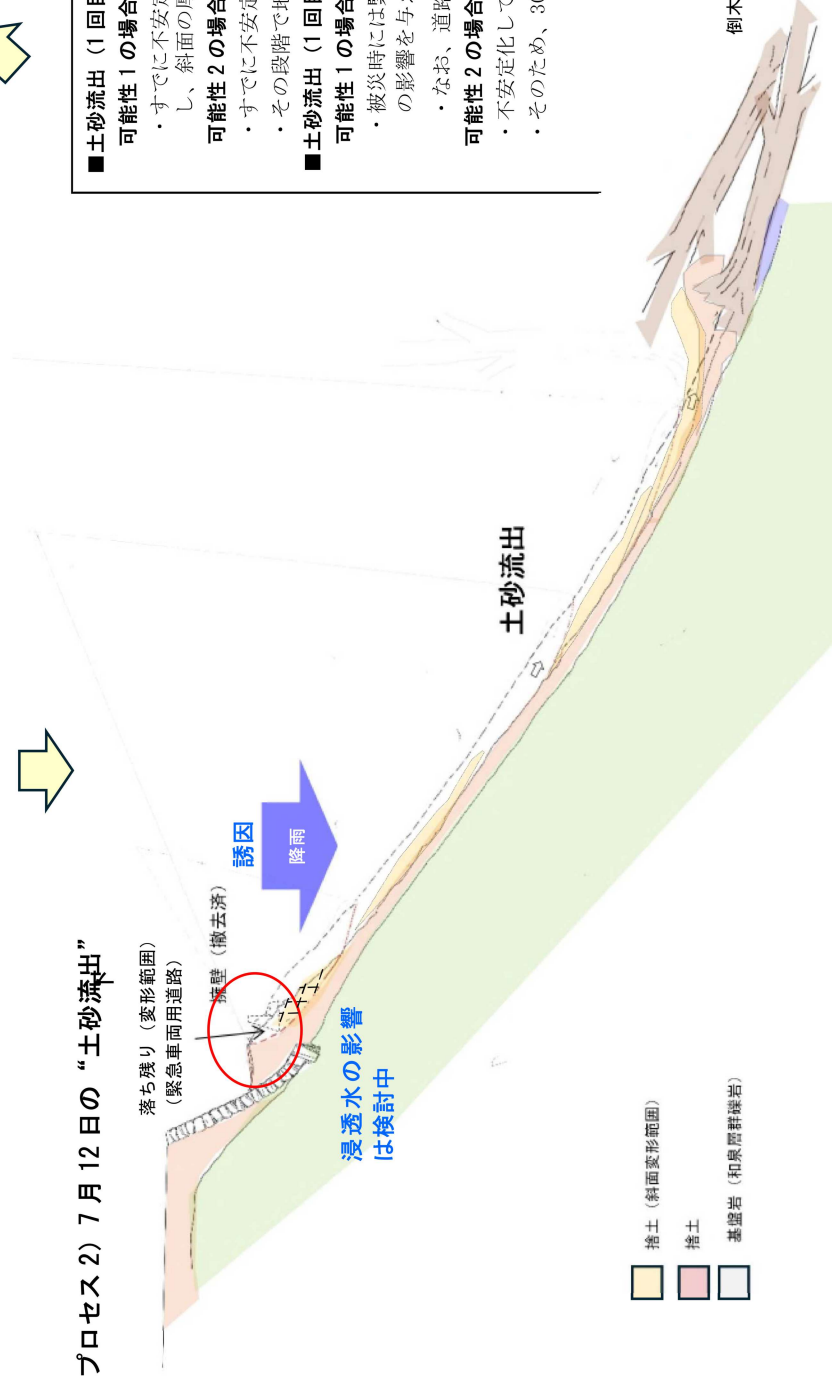
②プロセス2) 7月12日の“土砂流出”

■土砂流出 (1回目土砂流出) の“発生メカニズム”

可能性1の場合

- すでに不安定化していた斜面上部 (上部) 斜面で、その後、7月12日の降雨がきっかけとなり、斜面上・中・下部のいずれから土砂流出し、斜面の厚さ2m程度の土砂部分が流出した。

可能性2の場合 (倒木)

- すでに不安定化していたA箇所上流部 (上部) 斜面において、土砂流出が発生しやすい状況にあった。
- その段階で地表水が集中しやすい斜面下部の樹高30m以上の巨木根元の捨土が洗掘されたことにより倒木が発生し、後退性すべりに発展した。

可能性1の場合：影響を与えた可能性は低い。

- 被災時には緊急車両用道路が撤去済みであり、道路自体は流出していないことから、緊急車両用道路の荷重が、土砂流出の起点となるような直接の影響を与えた可能性は低い。緊急車両用道路の擁壁・盛土荷重が斜面変形や周辺地山の脆弱化を進行させた可能性がある。

可能性2の場合 (倒木)：影響を与えた可能性は低い。

- 不安定化していた巨木の倒木は、降雨影響や小規模な土砂流出と考えられる。
- そのため、30~40mの離隔がある倒木に、被災時に変形していない緊急車両用道路 (図 3.1-5) が直接影響した可能性は低い。
