第2章 調査結果

1. 東予地域（今治市を除く）

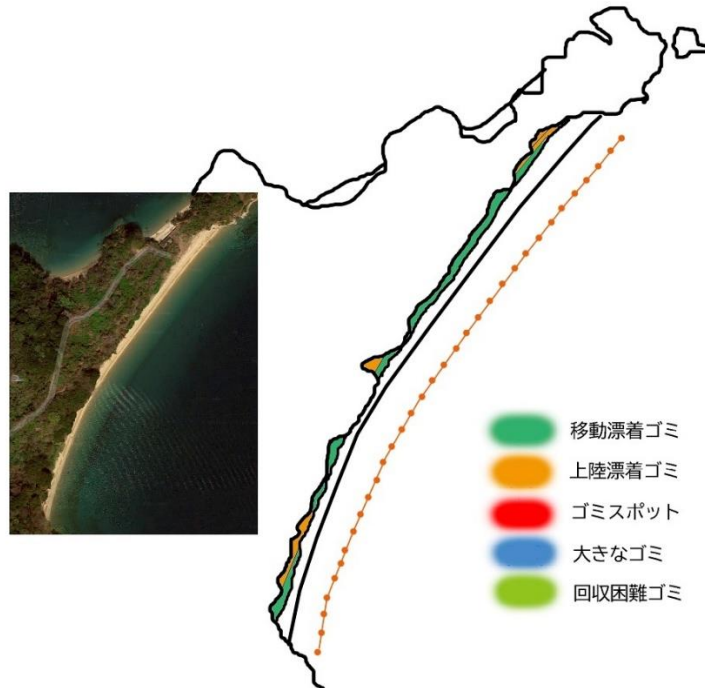
上陸調査 12 上島町 津波島浜辺平面図

地点 12 海岸の長さ 320m

1 : 1 : 2 : 2 : 5 : 1 : 1 : 1 : 2 : 1 : 0 : 0 : 1 : 3 : 2 : 0 : 1 : 1 : 2 : 2 : 2 : 3 : 1 : 5 : 5 :
3 : 2 : 2 : 4 : 1 : 1 : 2 = 【60】

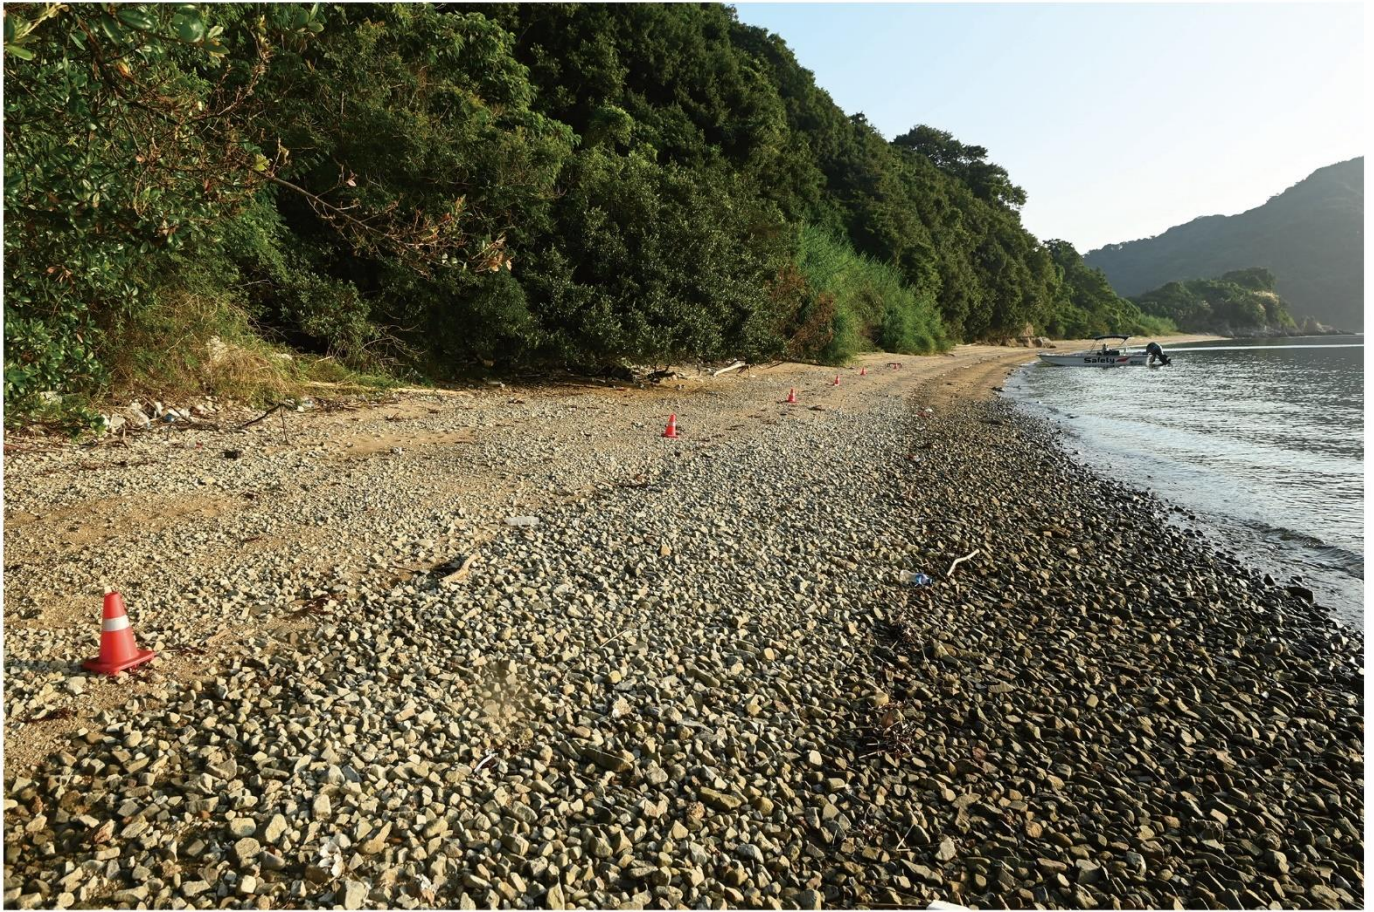
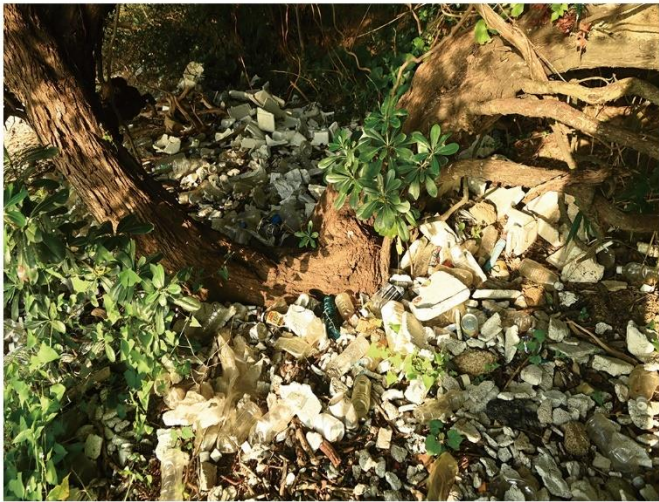
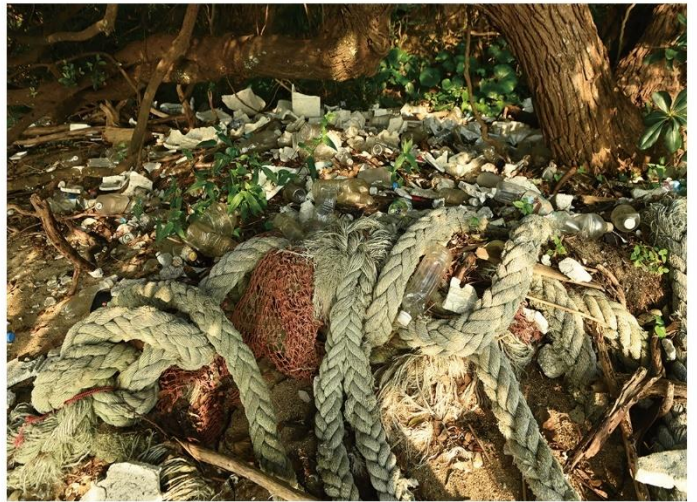
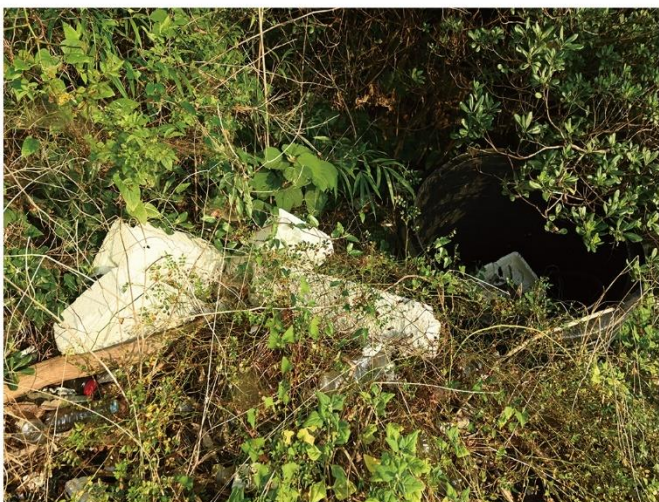
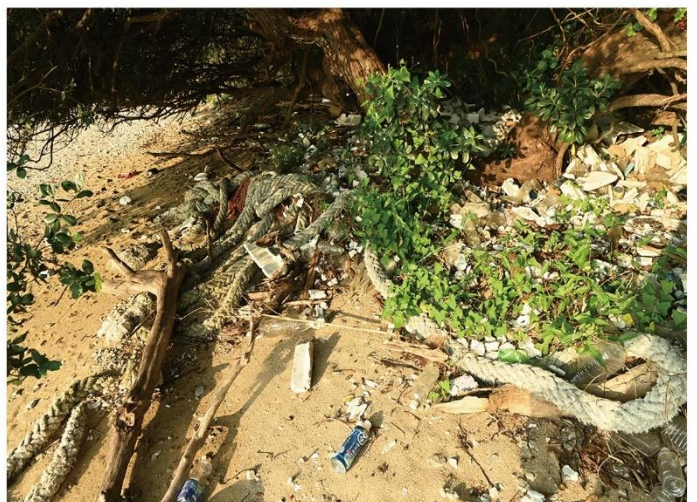
5.5m の和船
(軽トラック 6 台分)

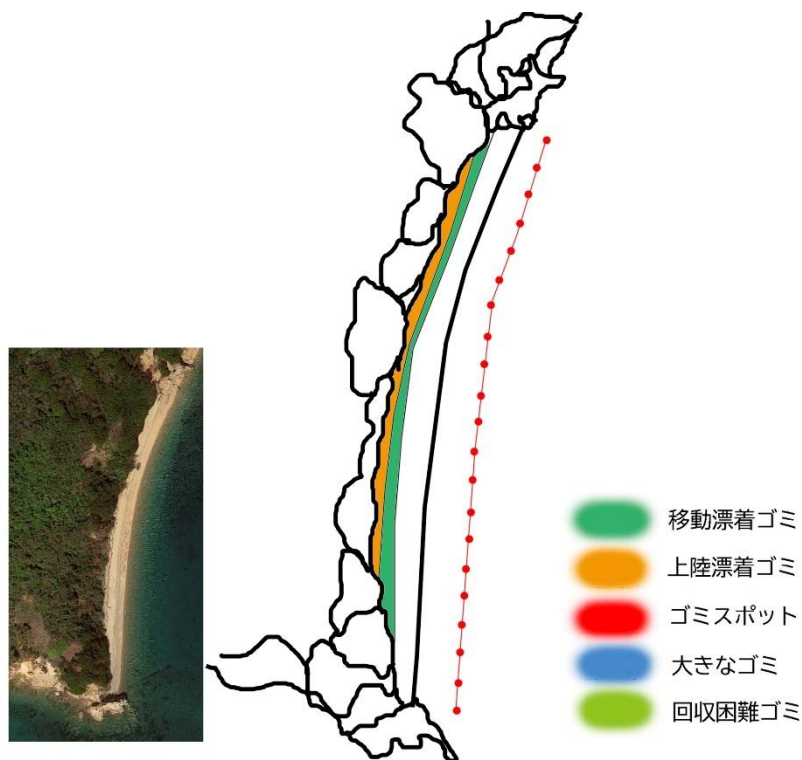
上陸調査 23 上島町 佐島浜辺平面図

地点 23 海岸の長さ 200m

1 : 1 : 2 : 2 : 5 : 1 : 1 : 1 : 2 : 1 : 6 : 12 : 1 : 3 : 1 : 1 : 1 : 1 : 1 : 1 = 【45】

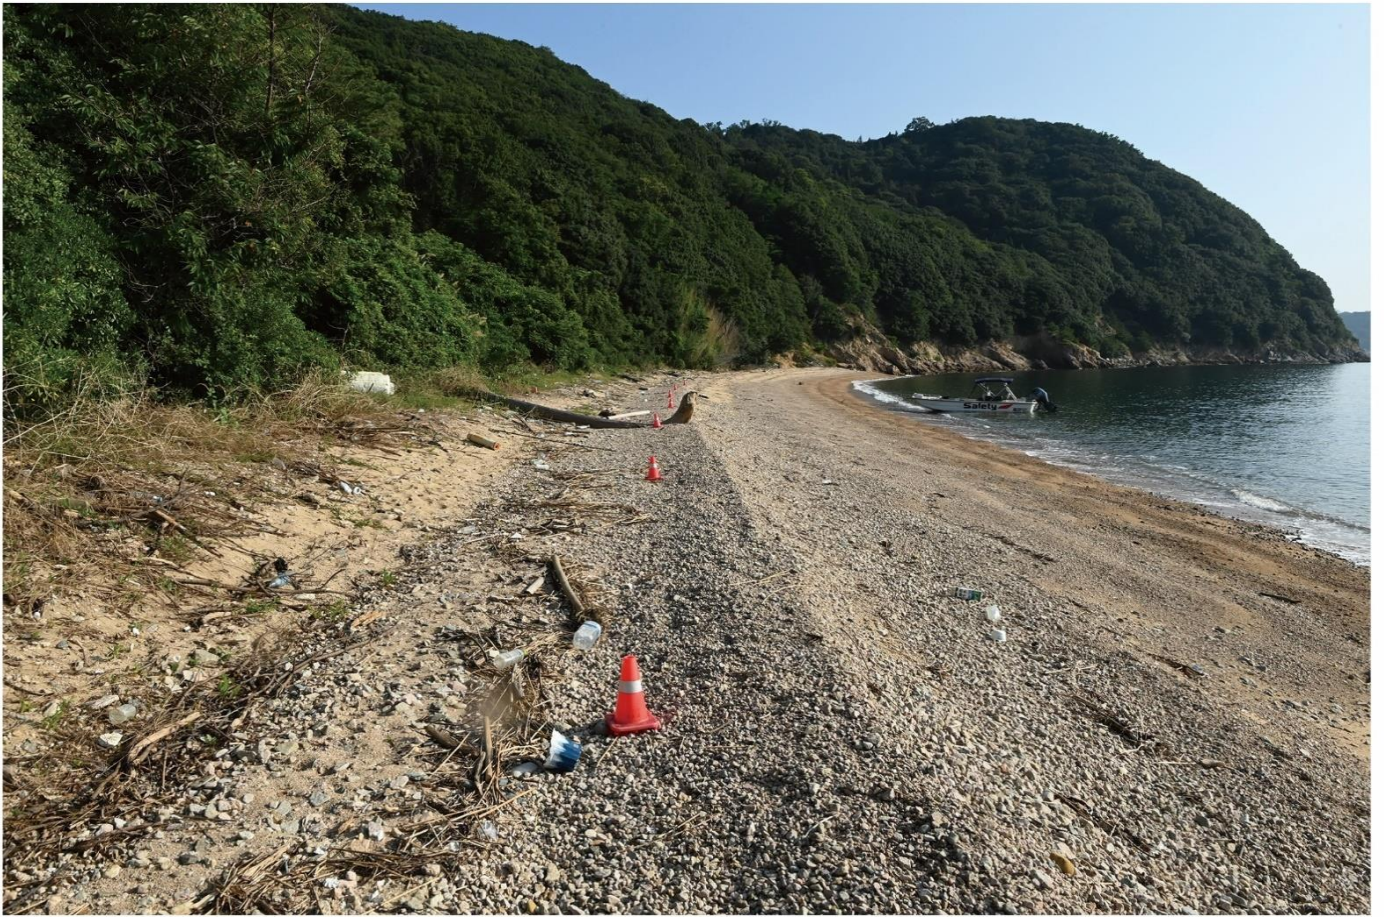
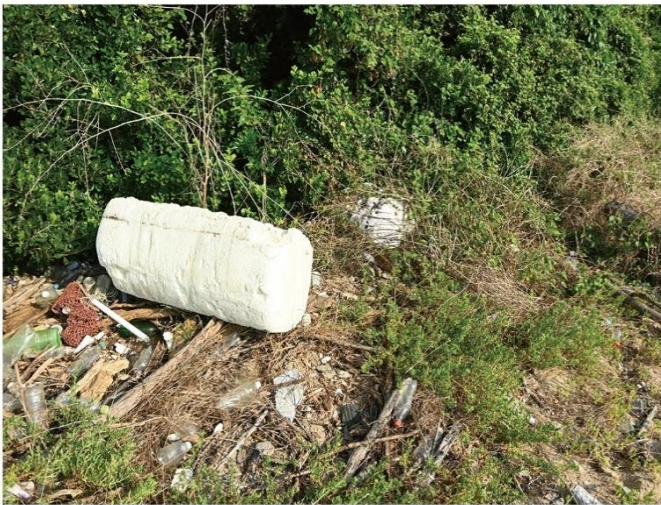
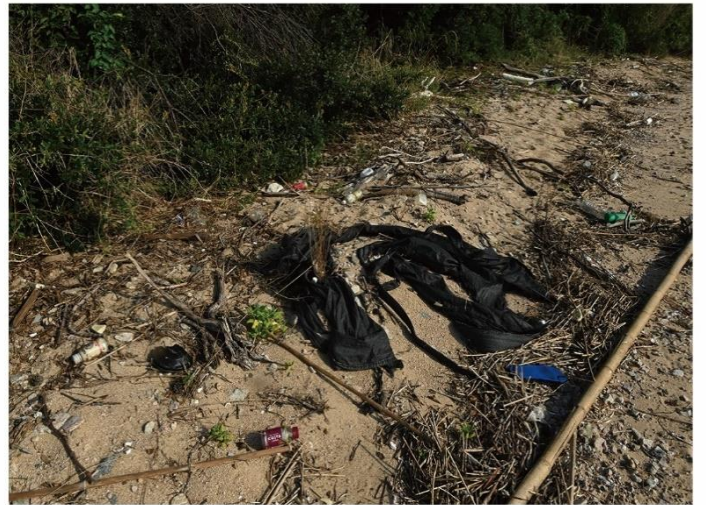
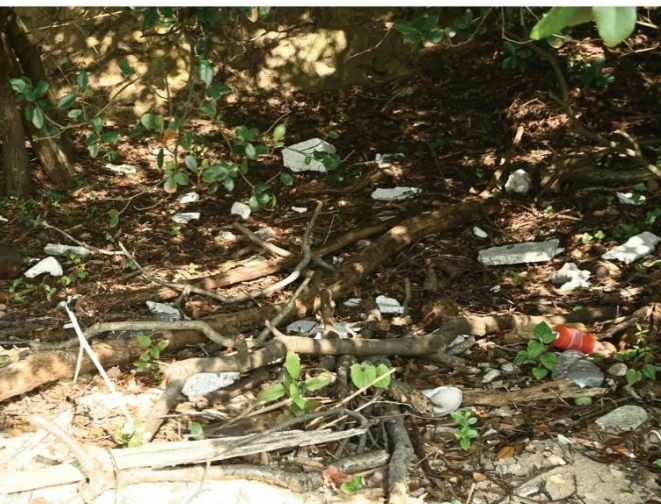
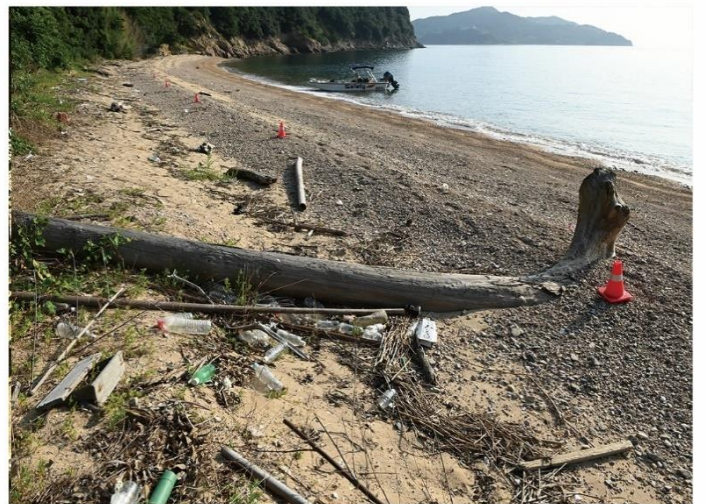
5.5m の和船
(軽トラック 4.5 台分)

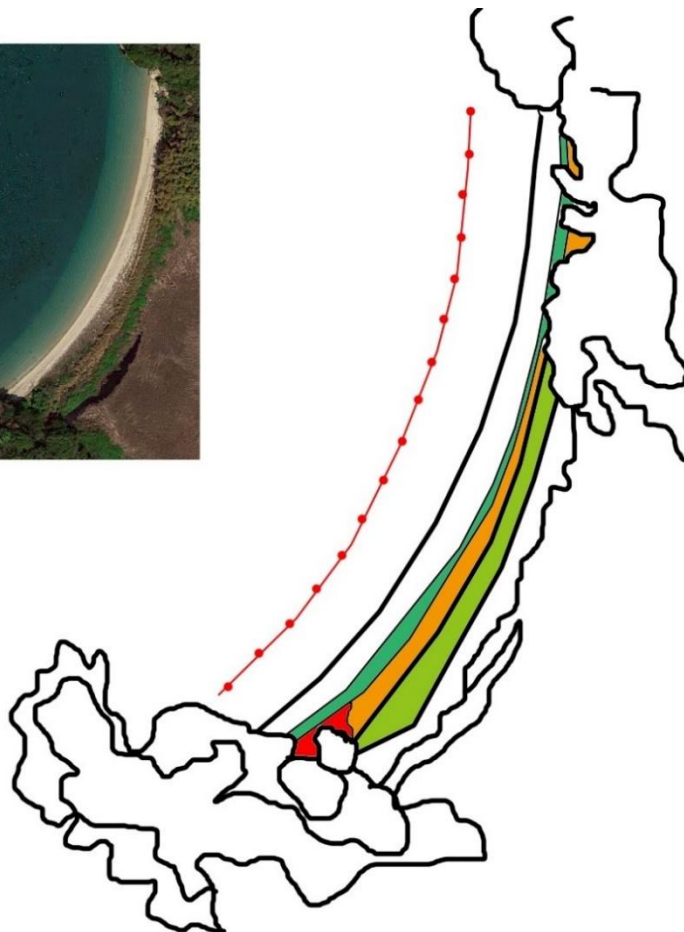
上陸調査 48 上島町 平内島浜辺平面図

地点 48 海岸の長さ 150m

20 : 50 : 5 : 5 : 5 : 5 : 5 : 5 : 4 : 4 : 3 : 3 : 3 : 1 : 2 = 【120】

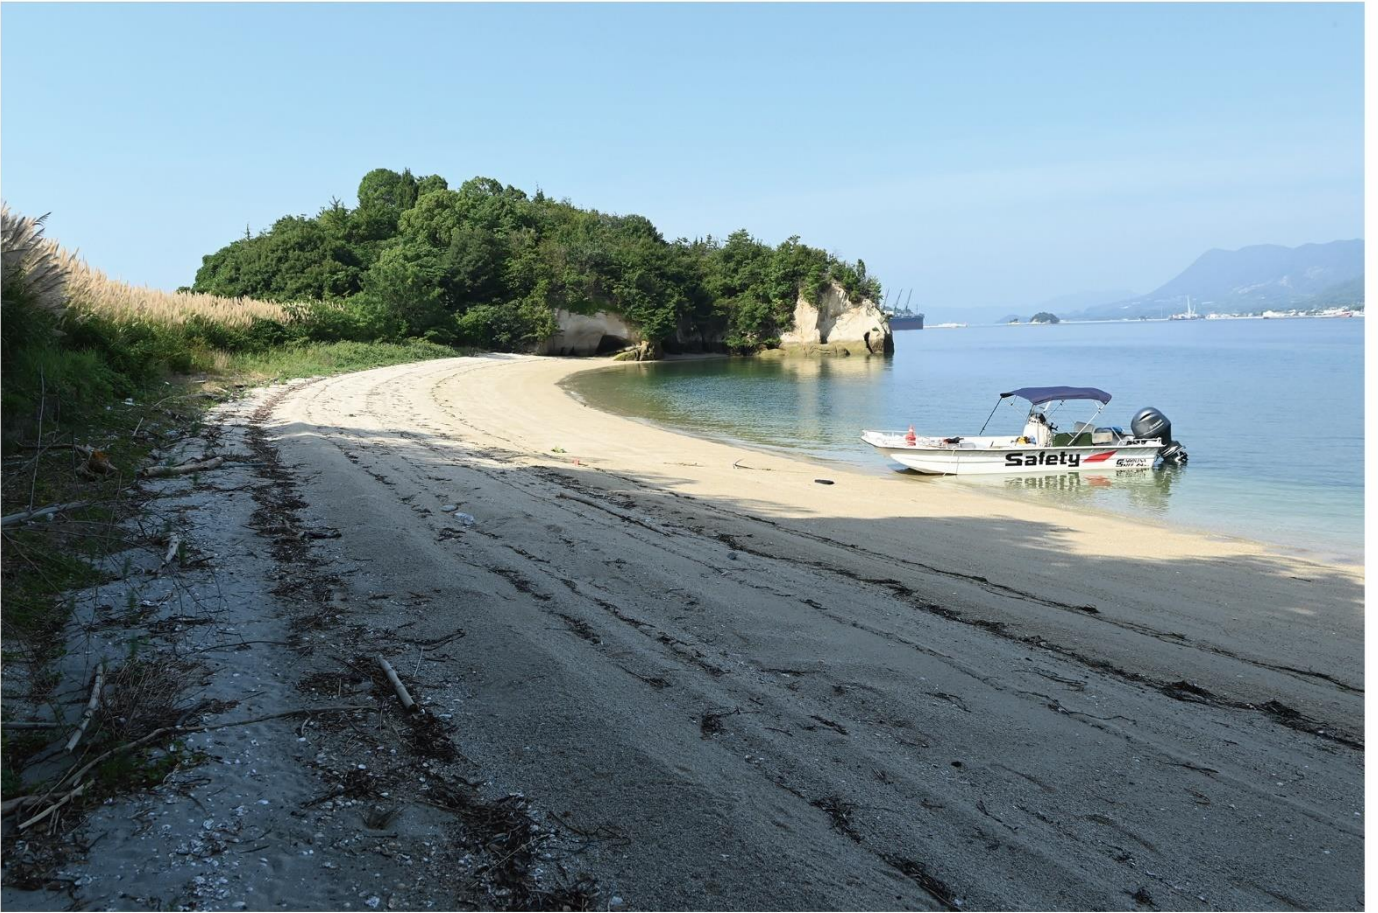
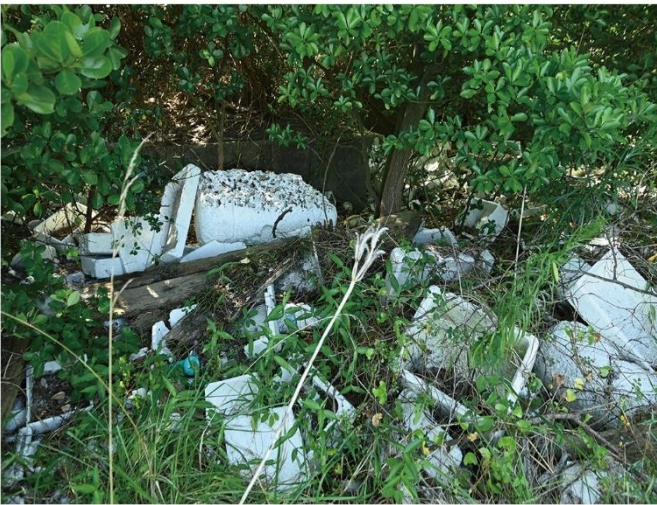
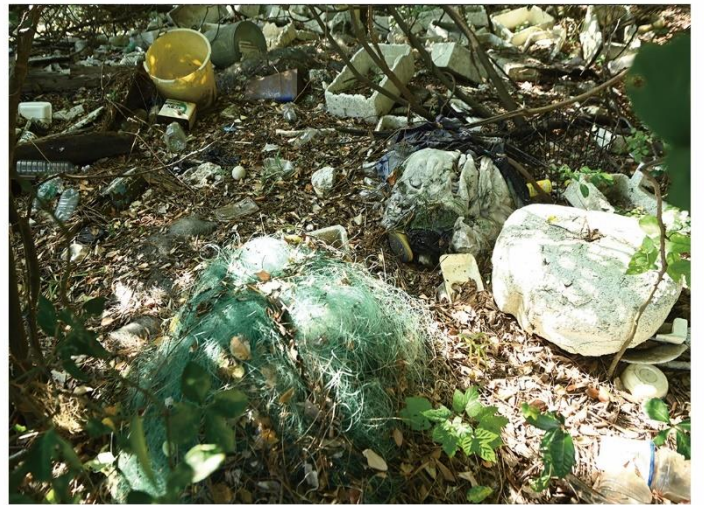
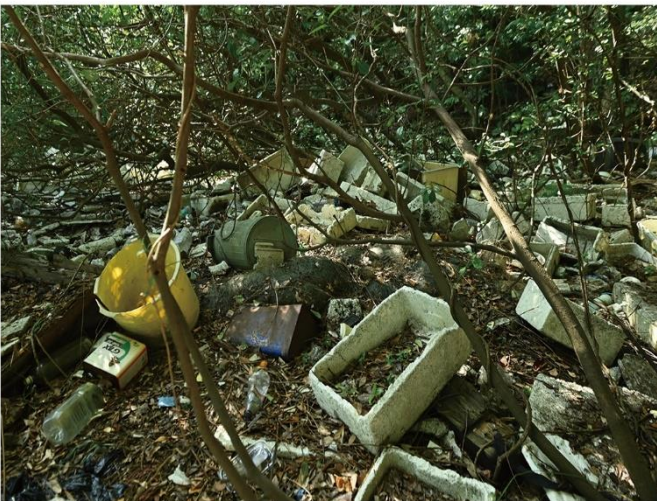
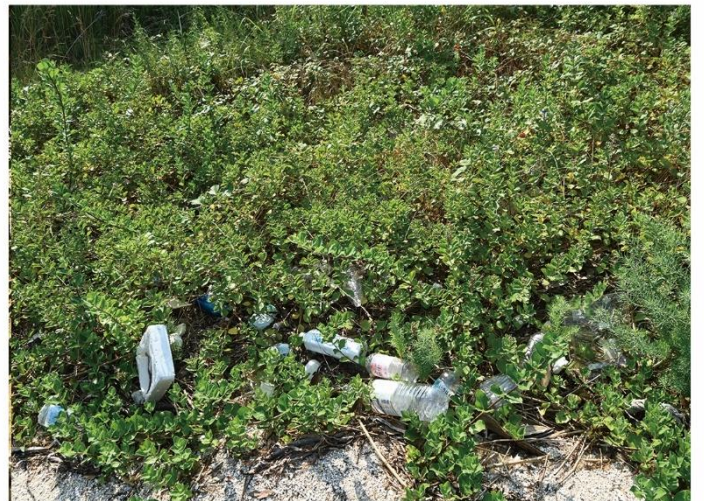
5.5m の和船
(軽トラック 12 台分)

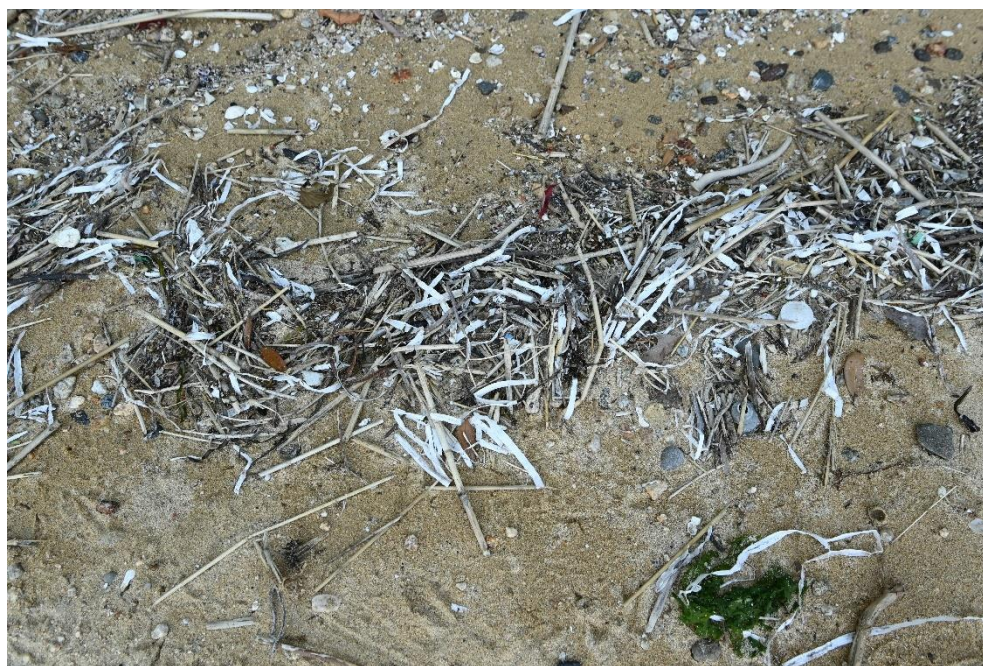
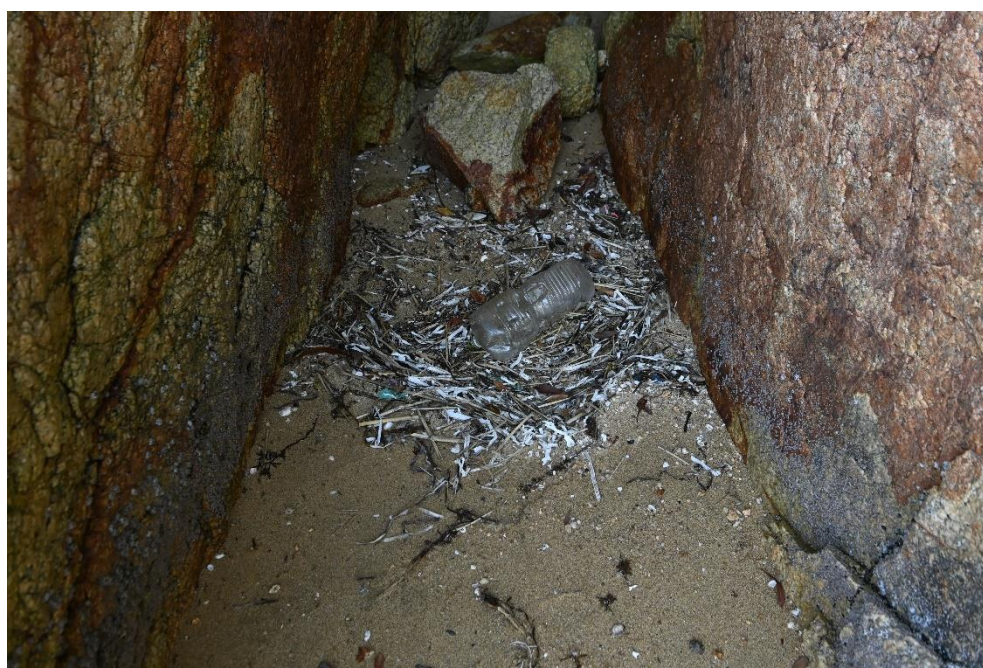
西条市の調査地点は1カ所だった。海岸の奥に入り込んで堆積していたごみスポットがあり、農業用ビニール紐や肥料カプセルなど農業系の漂着ごみが目立った。

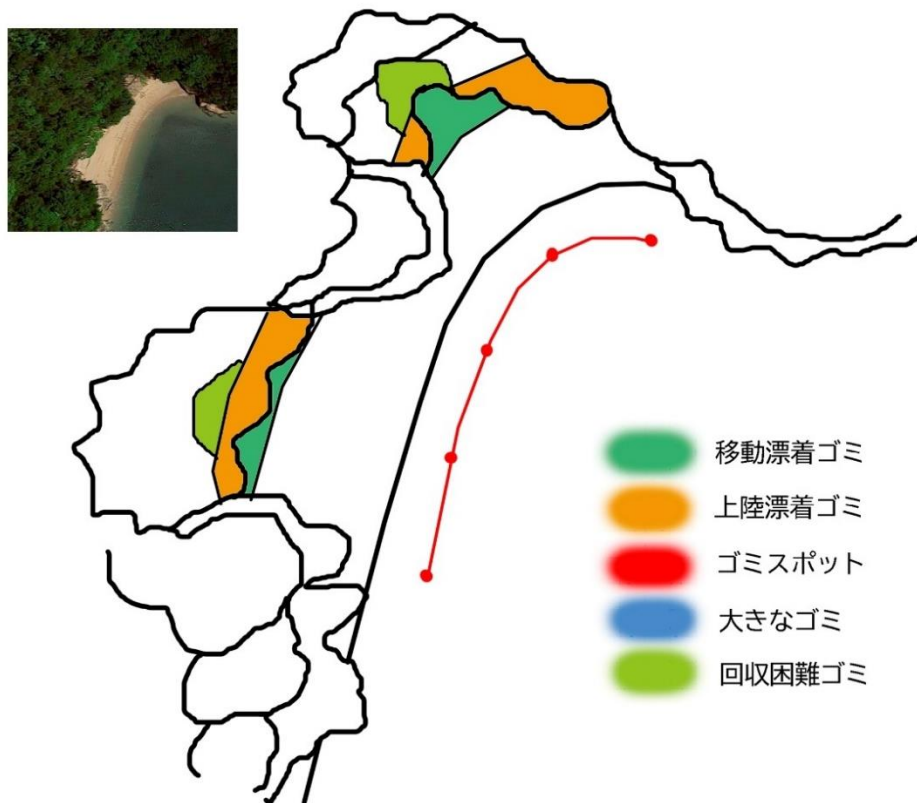
上陸調査 85 西条市 浜辺平面図

地点 85 番 海岸の長さ 40m

20 : 5 : 20 : 5 = 【50】

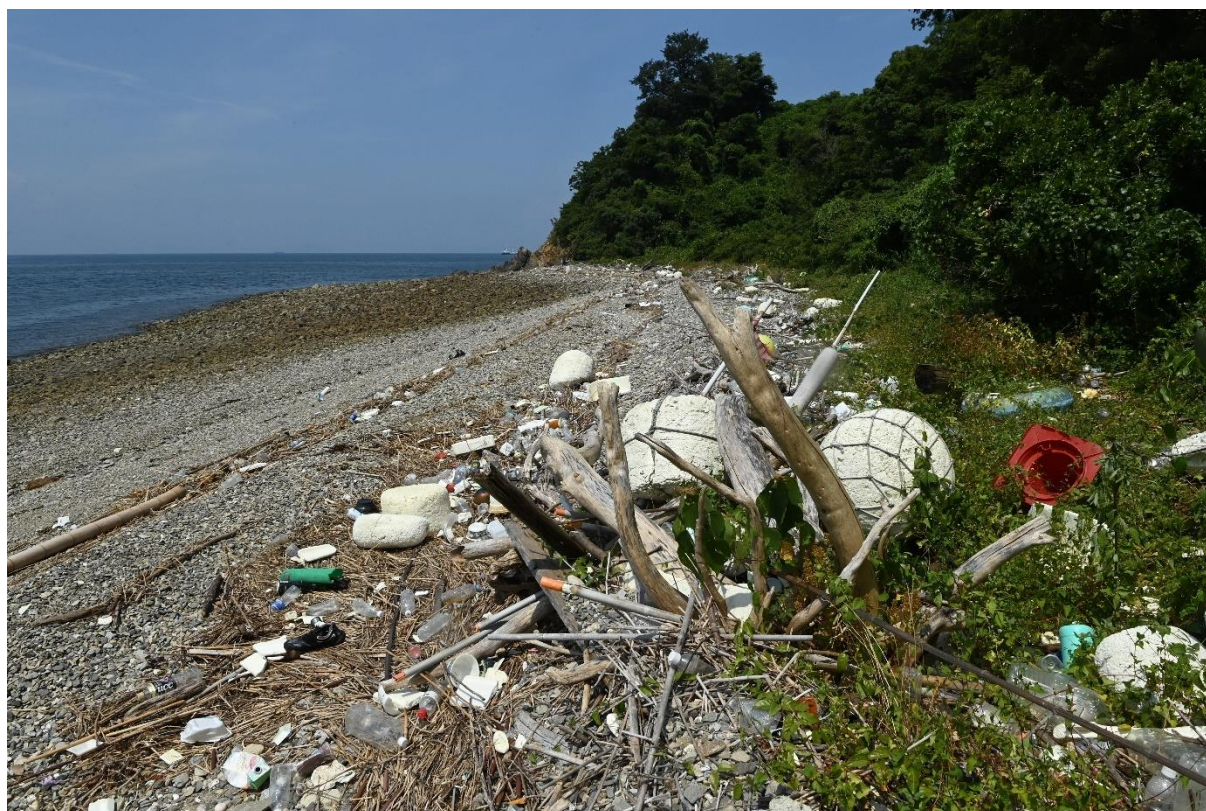
漂着ごみが奥の方まで入り込んで堆積していた。長期の堆積場所には植物が生えており、回収困難ごみとなっていた。海岸全域の水辺では生活ごみが目立った。87番では、長年の堆積ごみの種類は多種多様で、生活プラスチックごみ・漁業系・農業系のごみ・マイクロプラスチックごみと様々だった。

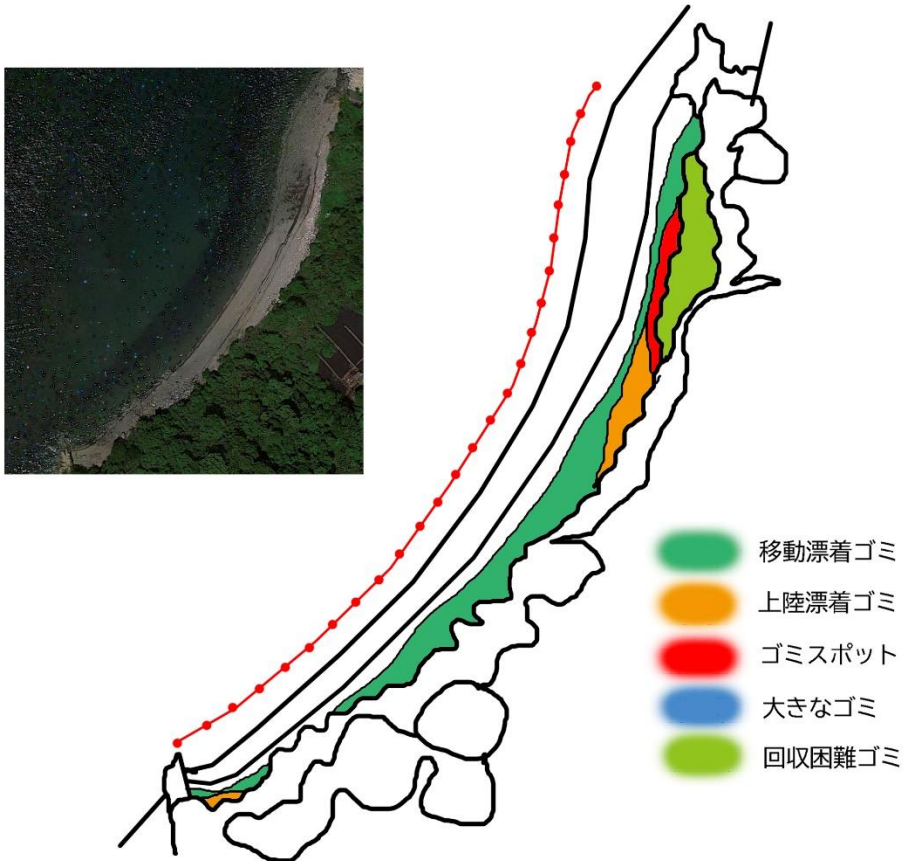
上陸調査 87 新居浜市 浜辺平面図

地点 87 番 海岸の長さ 250m
南側から 10m ごとの評価ランク

20 : 10 : 2 : 3 : 2 : 3 : 2 : 2 : 2 : 2 : 2 : 5 : 5 : 5 : 5 : 10 : 10 : 10 : 20 : 20
30 : 10 : 10 : 5 : 5 = 【200】

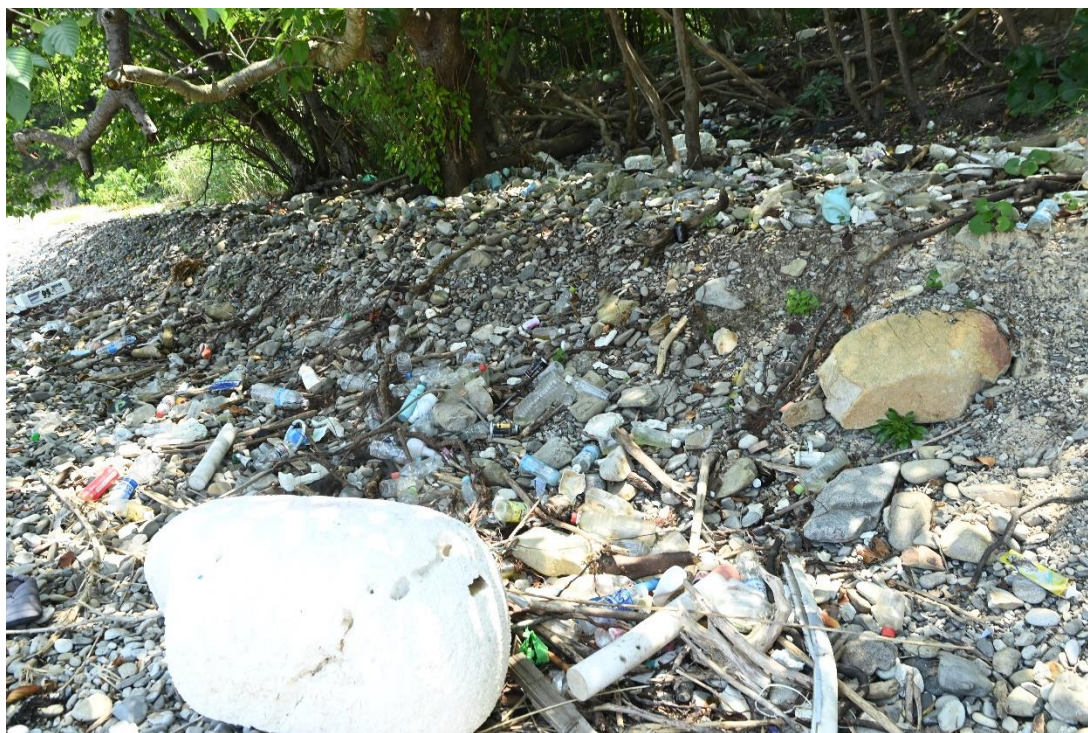
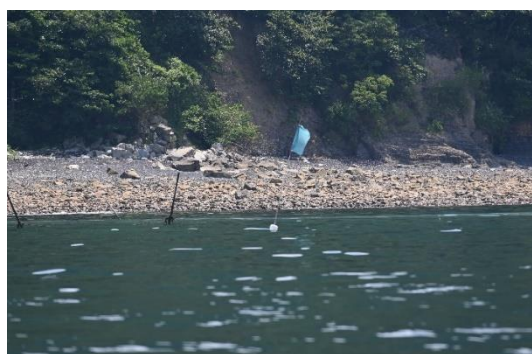
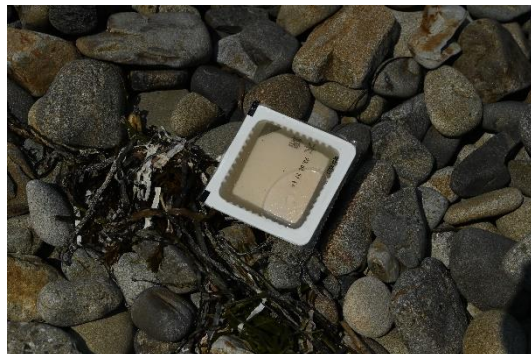
ごみの種類は、生活ごみが多く見られた。漁業系で軽い発泡スチロールは海岸の奥に入り込んでいた。海岸周辺の海には刺し網など漁業関連の仕掛けが多く見られ、船での海岸上陸は出来ない状況であった。四国中央市西側の98番に上陸してから100番まで徒歩移動で調査した。

※漁業関連の仕掛けが多く、船での海岸上陸が出来ない状況。

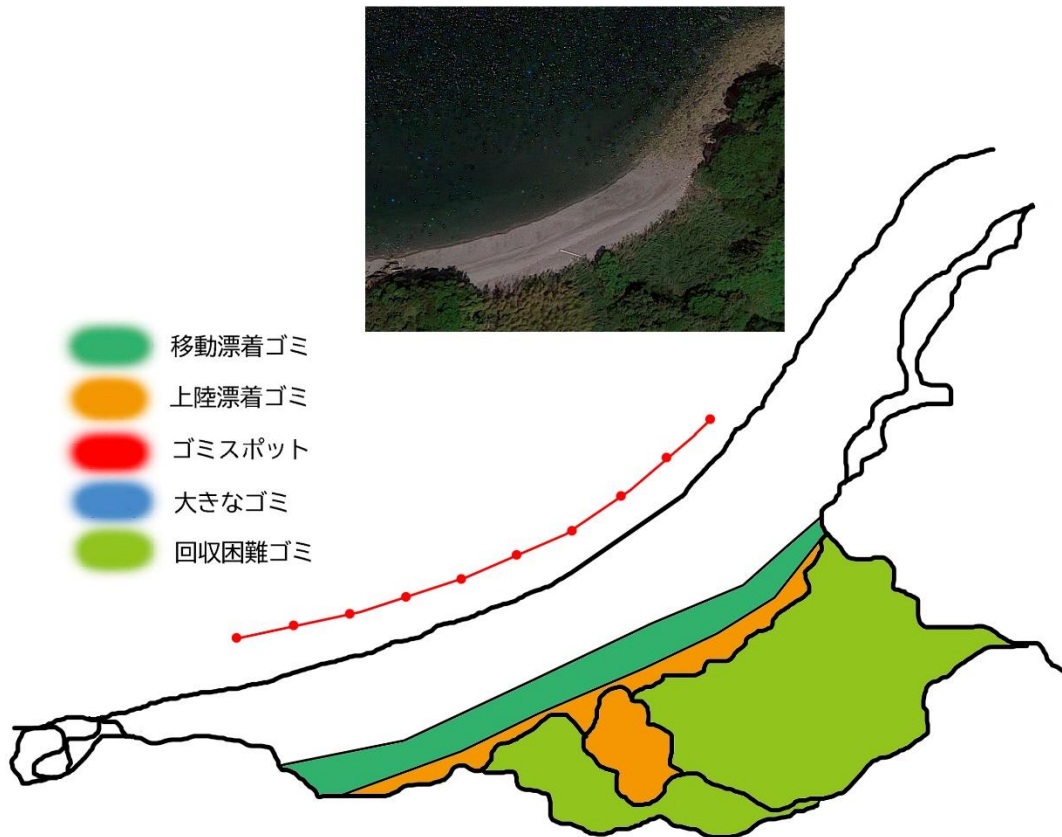
上陸調査 98 四国中央市 浜辺平面図

地点 98 番 海岸の長さ 90m

2 : 2 : 2 : 5 : 10 : 5 : 8 : 2 : 4 = 【40】

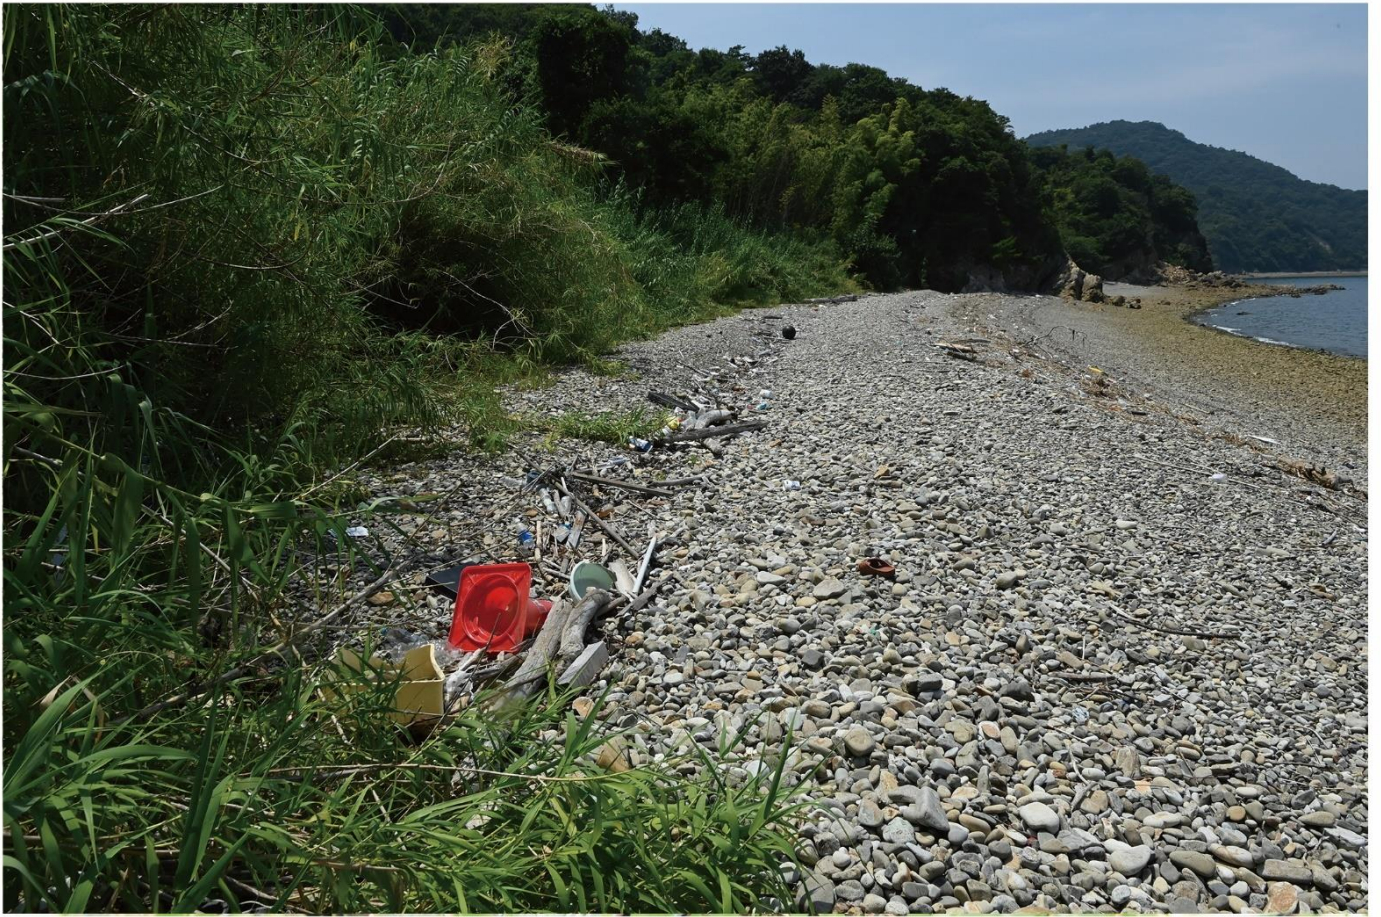
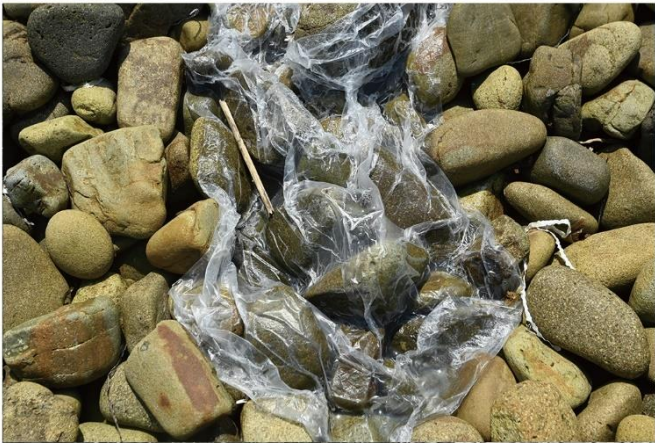
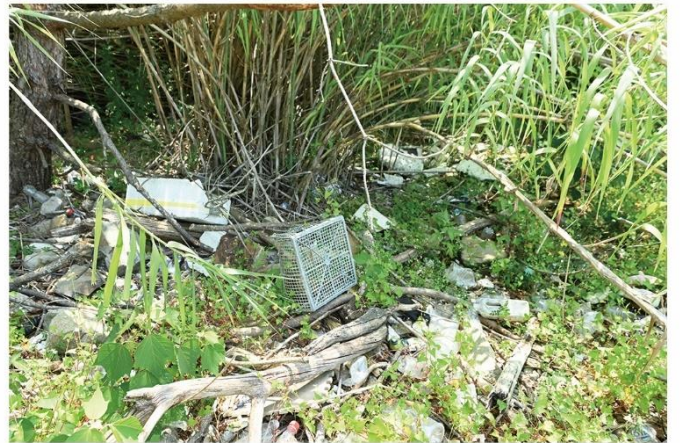
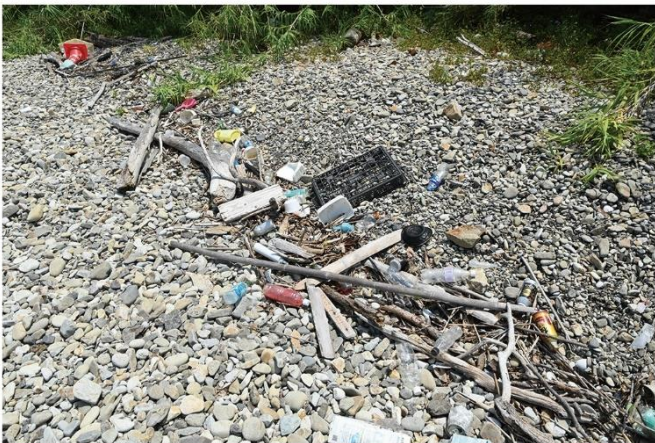
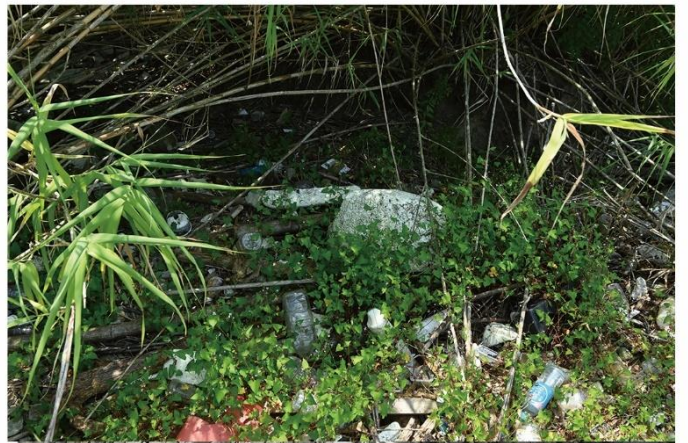
5.5m の和船
(軽トラック 4 台分)

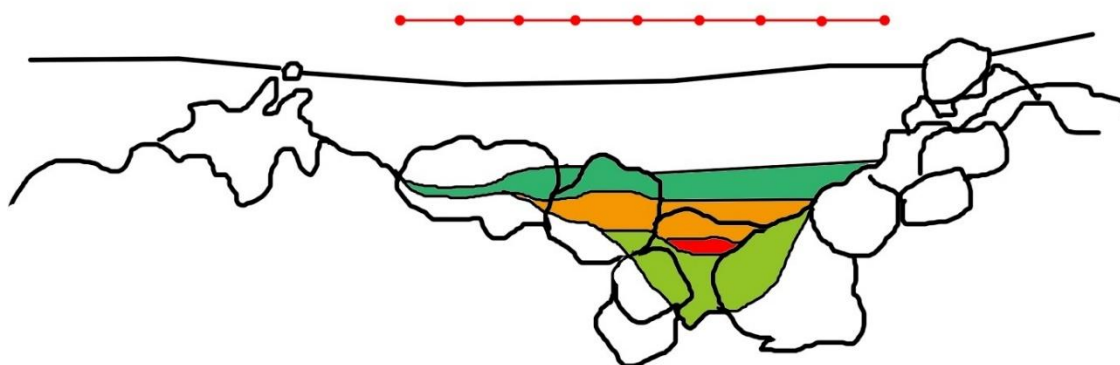
上陸調査 99 四国中央市 浜辺平面図

地点 99 番 海岸の長さ 80m

2 : 2 : 6 : 10 : 20 : 10 : 8 : 2 = 【60】

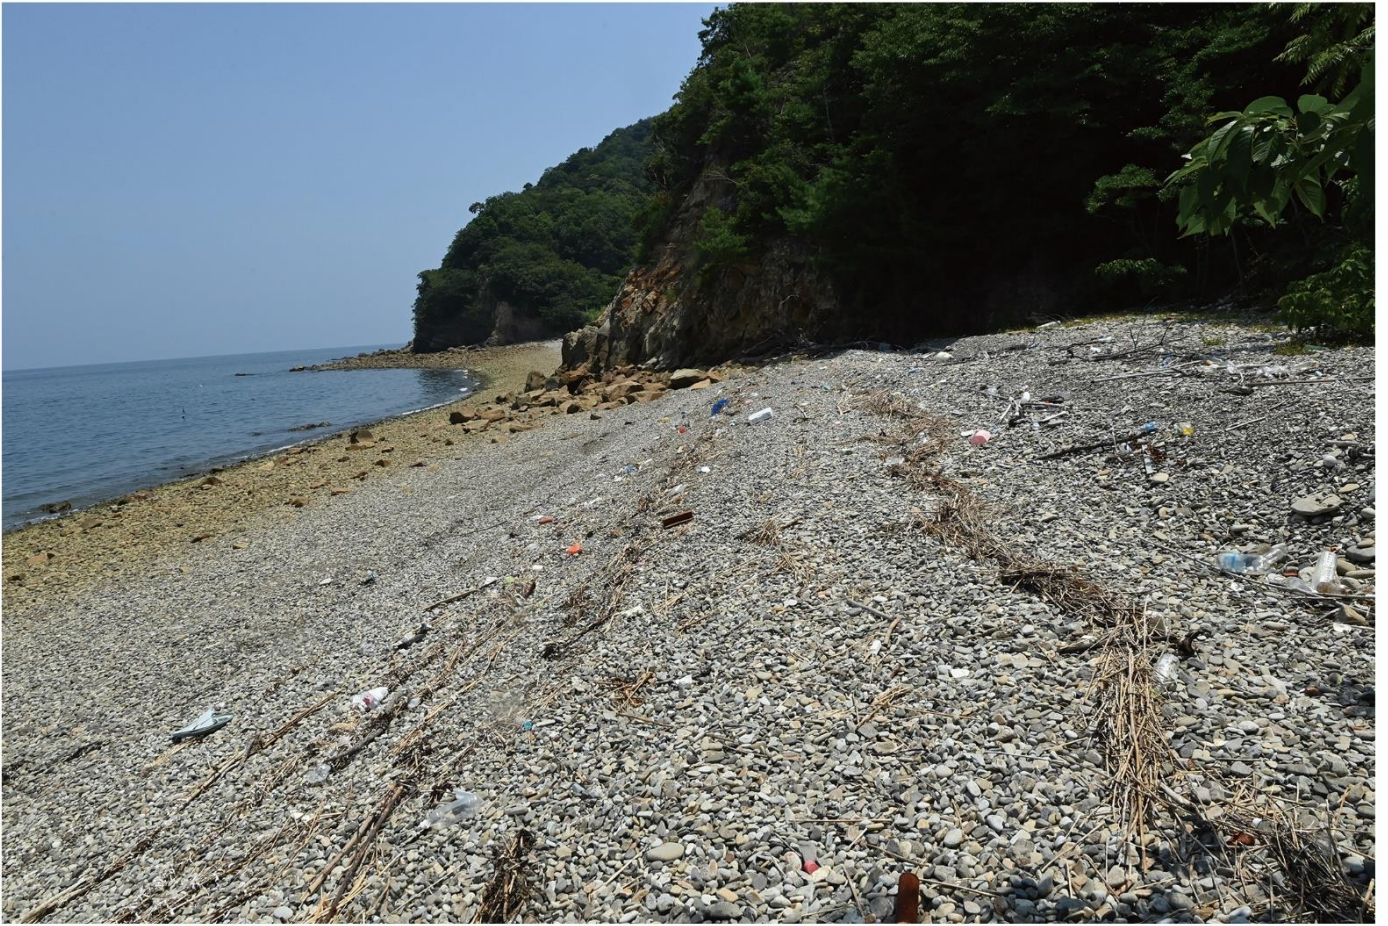
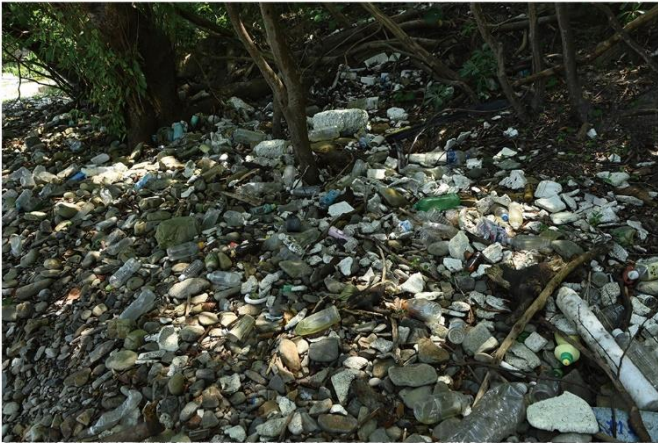
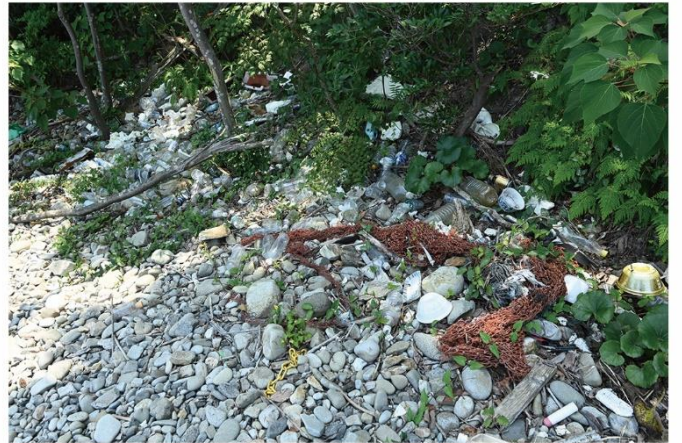
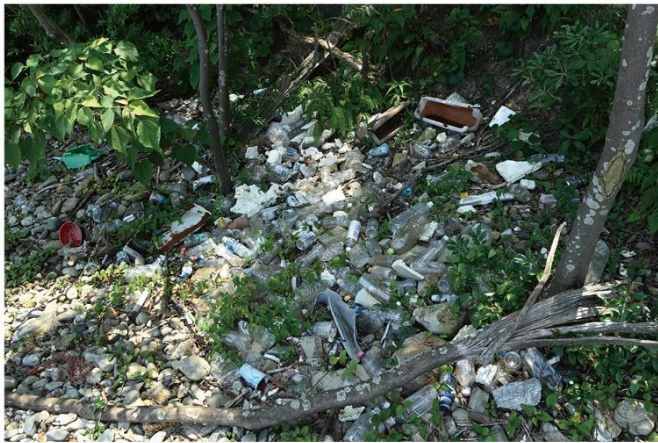
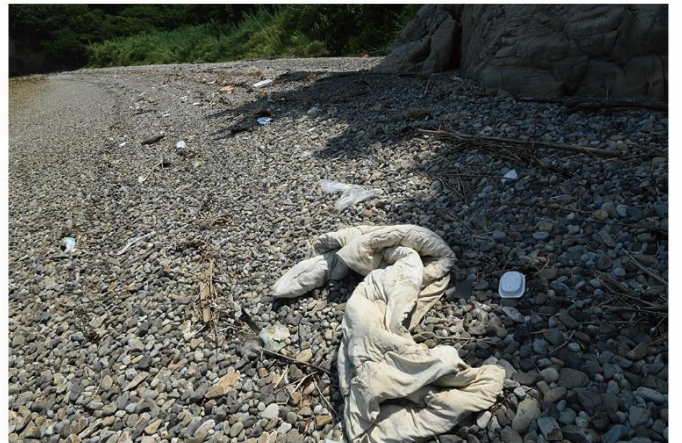
5.5m の和船
(軽トラック 6 台分)

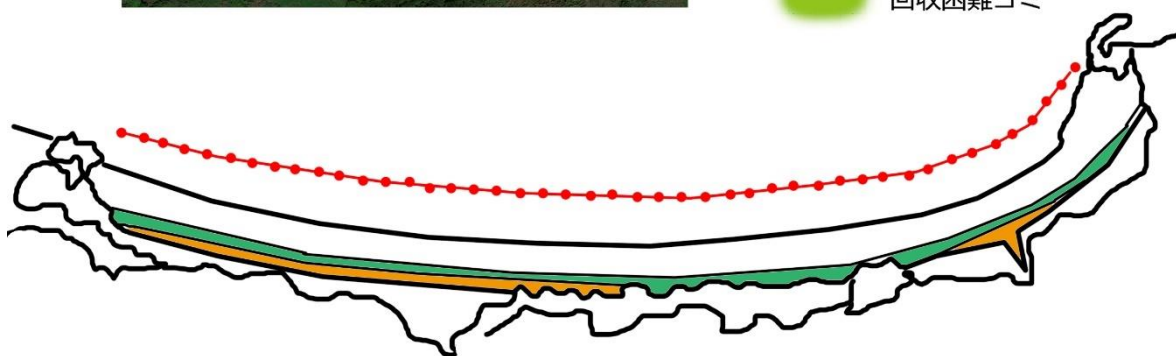
上陸調査 100 四国中央市 浜辺平面図

地点 100 番 海岸の長さ 440m

2 : 1 : 2 : 1 : 2 : 1 : 2 : 2 : 2 : 2 : 2 : 2 : 2 : 2 : 2 : 1 : 1 : 1 : 2 : 2 :

1 : 1 : 1 : 2 : 2 : 2 : 1 : 2 : 1 : 2 : 2 : 2 : 2 : 1 : 1 : 1 : 1 : 2 : 2 : 1 : 1 : 1 : 2 : 2 = 【70】
