## 参考資料 1

一般的な構造と主な着目箇所

## 参考資料 2. 道路橋の損傷事例

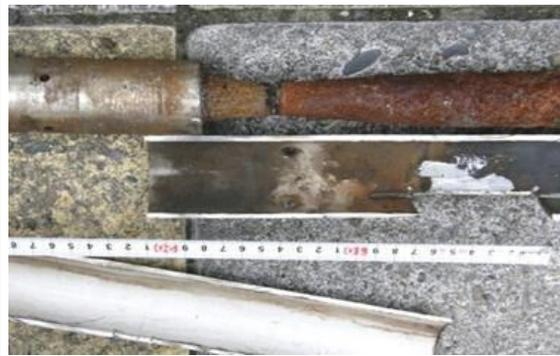
例

鞘管に覆われたアーチ橋の吊材が内部で破断した例である。構造部材が保護管などで覆われている場合、内部で構造部材が腐食したり、疲労損傷を生じたりすることもある。そのような異常が生じている可能性を疑うべき情報がないかどうかにも注意しなければならない。

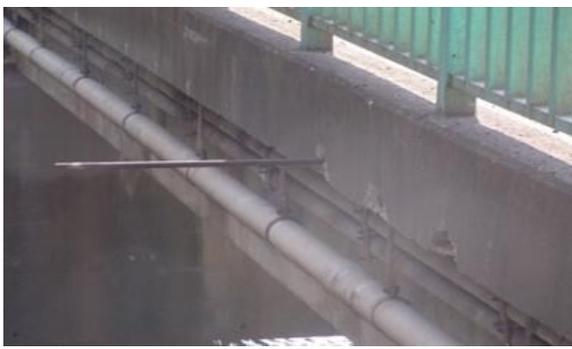
例

床版の横締めPC鋼材の破断例である。上面からの雨水の浸入、グラウト不良など様々な原因で腐食して破断に至ることがある。破断位置によっては鋼棒が相当距離を飛んで近隣まで第三者被害のおそれがある。また調査中に人身事故になる危険性もあり注意が必要である。

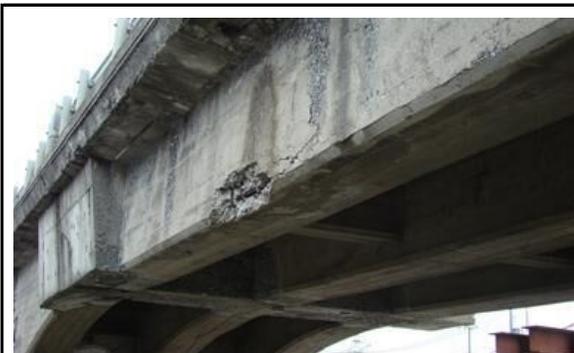
例

コンクリート部材で耐荷性能に大きな役割を果たしている部分での断面欠損や鉄筋の腐食を生じると、部材としての性能が大きく低下している可能性がある。確認時点では影響は限定的であっても、鋼材の腐食やひびわれの進展が確実に進行するような状況では徐々に劣化が加速することもあり注意が必要である。

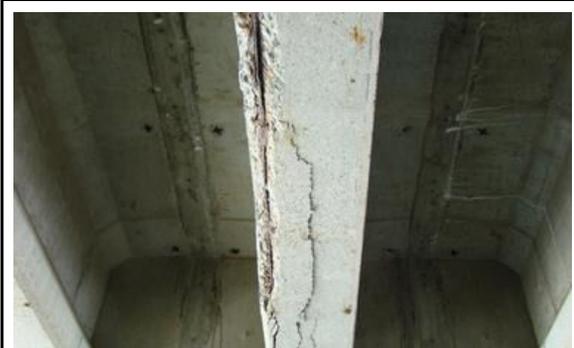
例

コンクリート部材で耐荷性能に大きな役割を果たしている部分での断面欠損や鉄筋の腐食を生じると、部材としての性能が大きく低下している可能性がある。特に過去に被覆や断面修復などの措置された部材の再劣化では、措置効果が失われていたり、措置前よりも状態が悪化していることもある。

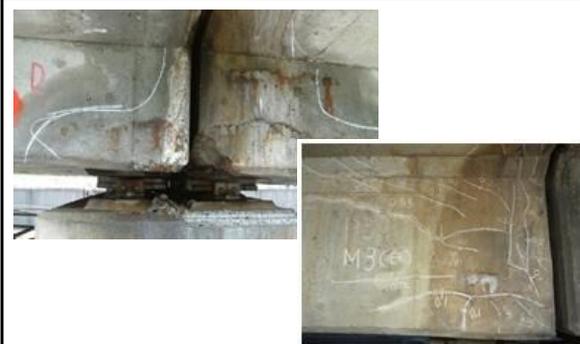
例

PC橋の桁端部の定着部でのひびわれの発生は、内部鋼材の腐食に起因することもある。また支承アンカーボルトが埋め込まれている場合には、桁端部で耐荷性能が低下していると、地震時に桁端部が大きく破壊して致命的な状態となることもあり注意が必要である。

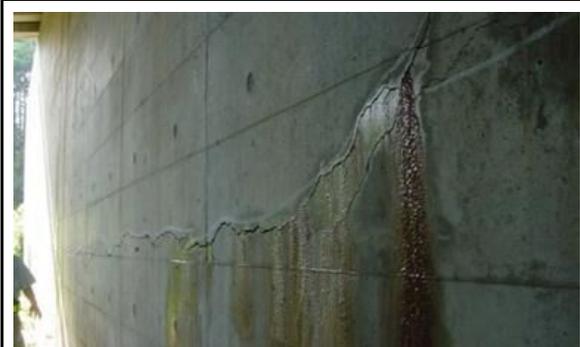
例

橋台表面のひびわれから顕著な漏水が見られる場合、貫通ひびわれが生じ背面盛土部からの雨水等が継続的にでてきていることもある。その場合ひびわれの劣化、内部鋼材の腐食、アルカリ骨材反応の助長などによって耐荷性能の低下が加速する可能性もあることに注意が必要である。

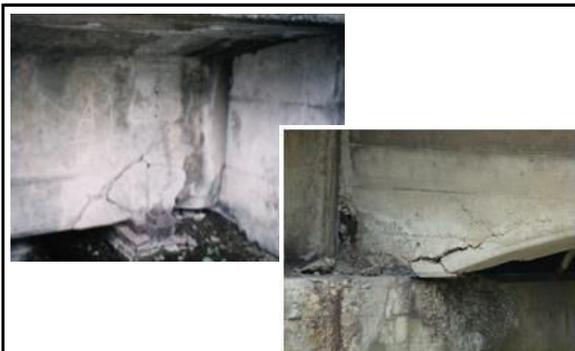
例

主桁の支点部近傍に顕著なひびわれが生じている場合、支点部としての耐荷性能が不足していたり、支承部の反力に抵抗できずに桁の破壊に至るなどの危険性もあり、供用中に想定される状況に対してどのような状態になる可能性があるのかを慎重に評価しなければならない。

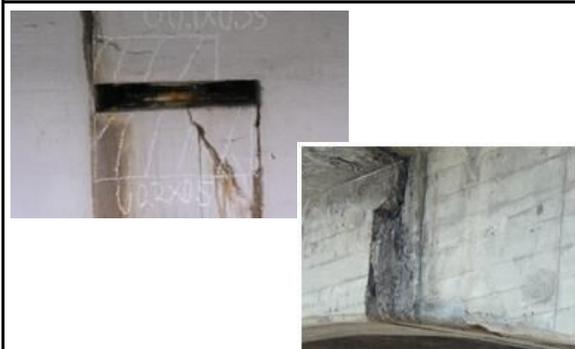
例

ゲルバーの受梁のような構造では、ひびわれ発生やその原因によっては、落橋に至るなど致命的な状態になる可能性もある。その一方で、ひびわれなど部材の変状が外観できる位置に限られる場合、外観できない部位の状態の推定したり調査を行ったりすることも必要に応じて検討しなければならない。

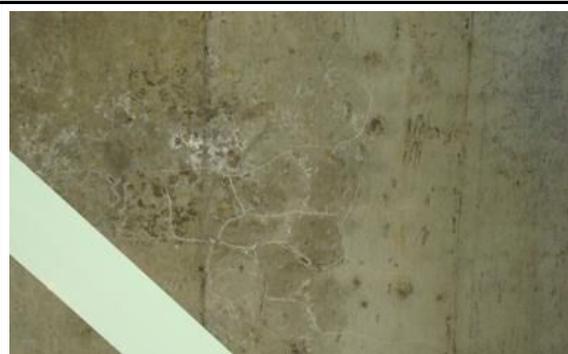
例

床版裏面に漏水、著しい浸潤、石灰分の析出がみられる場合、床版を貫通するひびわれが生じているため、局部的であっても、雨水の影響も関わって急速に劣化が進行して抜け落ちを生じたり、路面凹凸の発生、舗装の飛散なども生じる可能性がある。

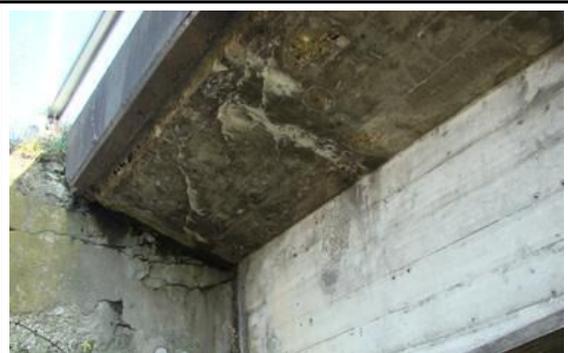
例

床版裏面に漏水、著しい浸潤、石灰分の析出がみられる場合、床版を貫通するひびわれが生じているため、局部的であっても、雨水の影響も関わって急速に劣化が進行して抜け落ちを生じたり、路面凹凸の発生、舗装の飛散なども生じる可能性がある。

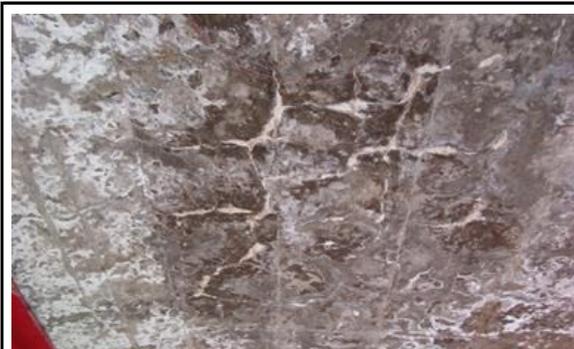
例

漏水を伴う密に発達したひびわれが拡がっている場合で、特に著しい浸潤箇所やひびわれ集中箇所がある場合、抜け落ちやブロック化したコンクリート塊の落下が突如発生する可能性もある。なお床版裏面のひびわれは、必ずしも格子状にならず様々な形で拡がることがある。

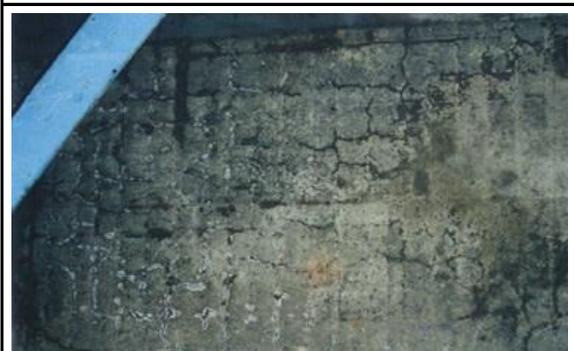
例

漏水を伴う密に発達した格子状のひびわれが生じている場合あるいは、床版下面に広く湿ったひびわれ集中箇所がある場合、ブロック化したコンクリート塊が落下する可能性もある。

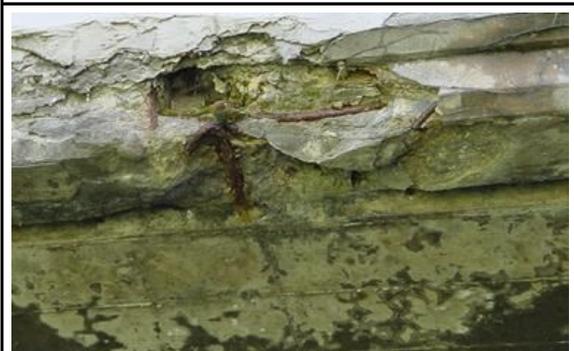
例

床版内部に雨水が浸入し、広く鉄筋の腐食が進んでいる場合、コンクリートの脱落が生じる可能性もある。

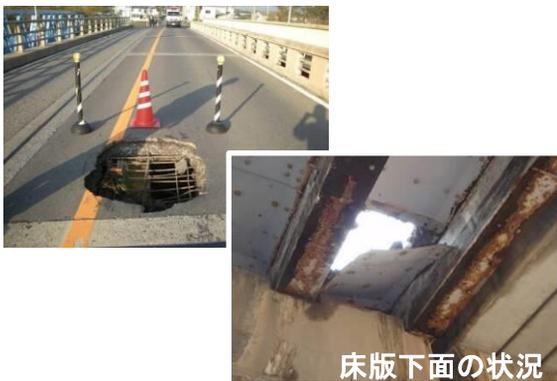
床版下面の状況

床版下面に設置された補強材等に広がりをもつ腐食が生じている場合、コンクリート内部での滞水により既にコンクリートの劣化が進展し危険な状態となっていることがある。  
 (写真下は、鋼板ごとコンクリート床版が踏み抜かれた例。写真上はその踏み抜き前の状態。)

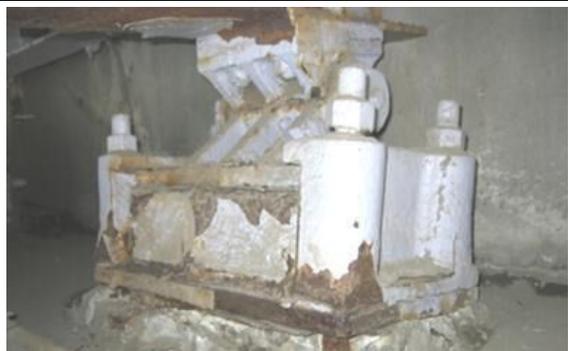
例

支承アンカーボルトが抜け出したり、ナットに緩みが生じている場合、下部構造自体の沈下や傾斜などの異常変位、支承直下の下部工のコンクリートの破壊、他の部位での支承の破壊などによる遊間異常などが原因であることがある。いずれにしても地震時に所要の支承機能が発揮されない可能性がある。

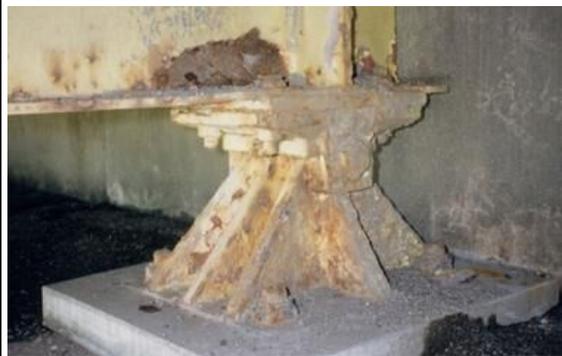
例

支承直上の主桁部材で局部腐食が進行すると、主桁ウエブが座屈したり亀裂が発生して主桁支点部が崩壊する可能性がある。支点部での主桁破壊は、大きな路面段差の発生や主桁機能の喪失による落橋の危険性もある。段差防止や移動制限の機能の有無や状態にも注意が必要である。

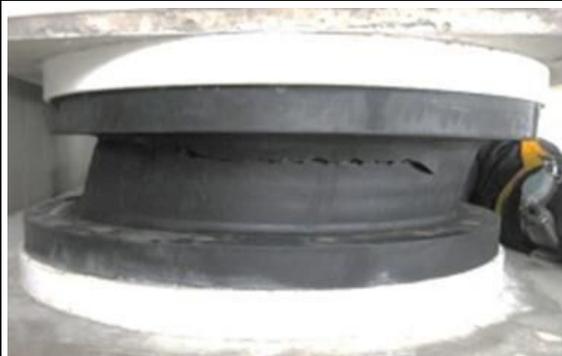
例

ゴム支承本体に顕著な亀裂が生じ、耐荷力が低下している場合、地震などの大きな外力に対して所要の機能が満足できない可能性もある。

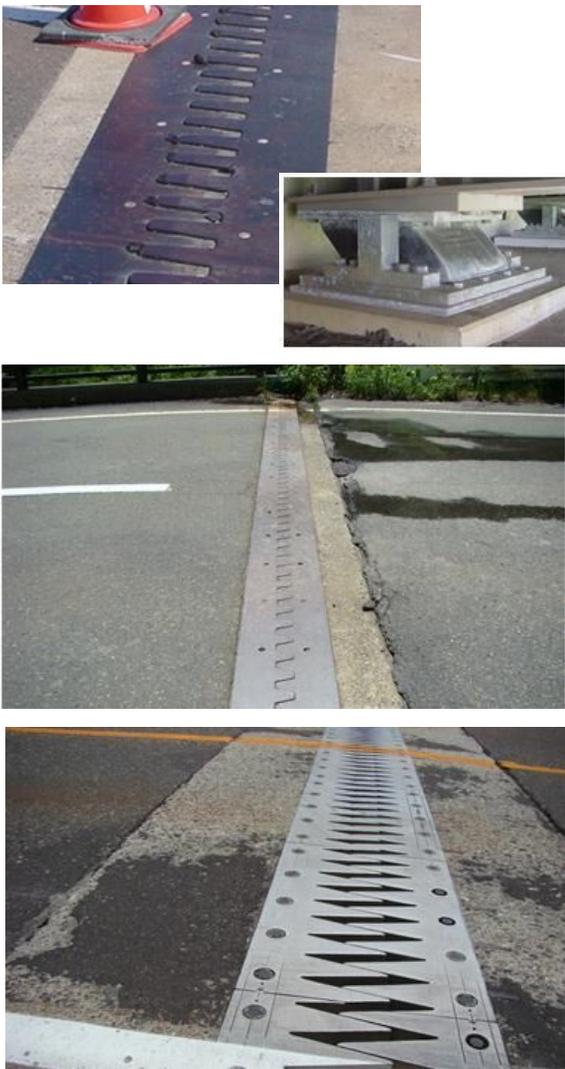
<p>例</p> <p>伸縮装置の遊間が異常に狭くなっている場合、地震の影響等によって下部工が変位していたり、支承部に異常が生じていることもある。</p> <p>なお、伸縮装置部の適正遊間は、確認時の温度や荷重条件によって異なるため、それらとの関係を踏まえて評価しなければならない。</p>
--	---

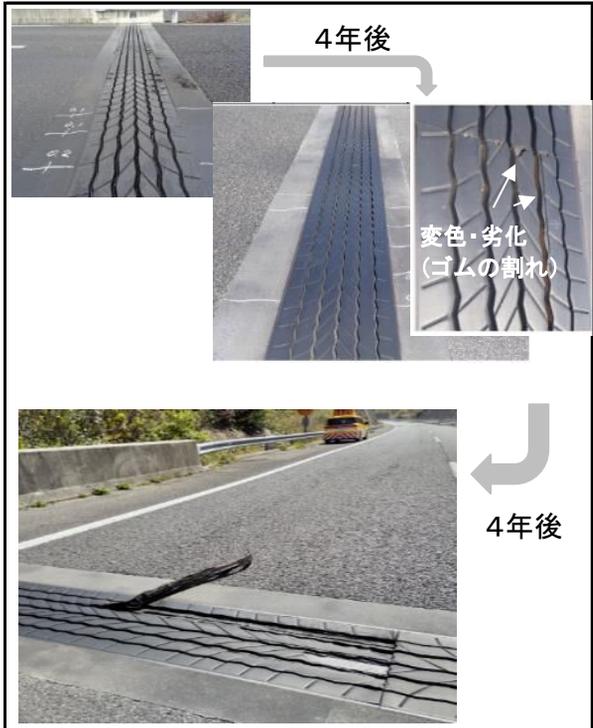
例  
伸縮装置が表面材で覆われている構造の場合、表面材の飛散などによる交通への影響以外に、表面材からの雨水の侵入による他の部材への影響が生じていたり、表面材の下にある伸縮機構を担う部材そのものが損傷している可能性もあるため注意が必要である。

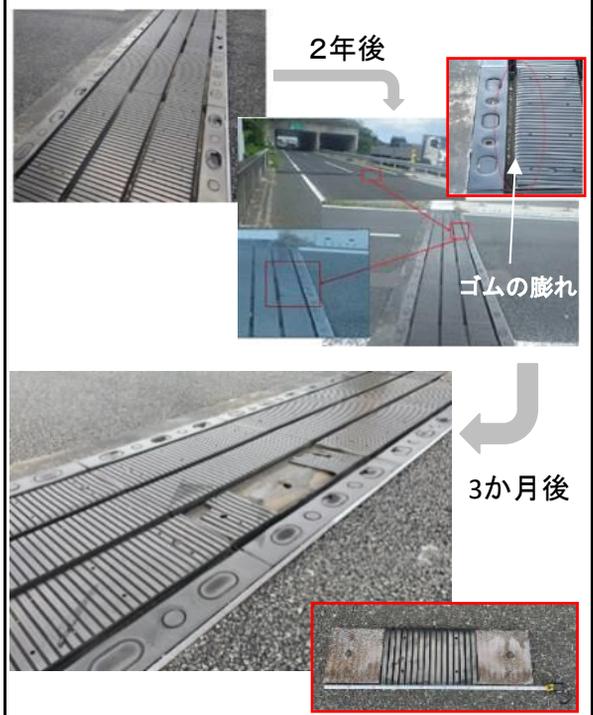
例  
伸縮装置のゴム表面に膨れがある場合、内部鋼材が腐食していたり、破断や異常な変形を生じていることもある。

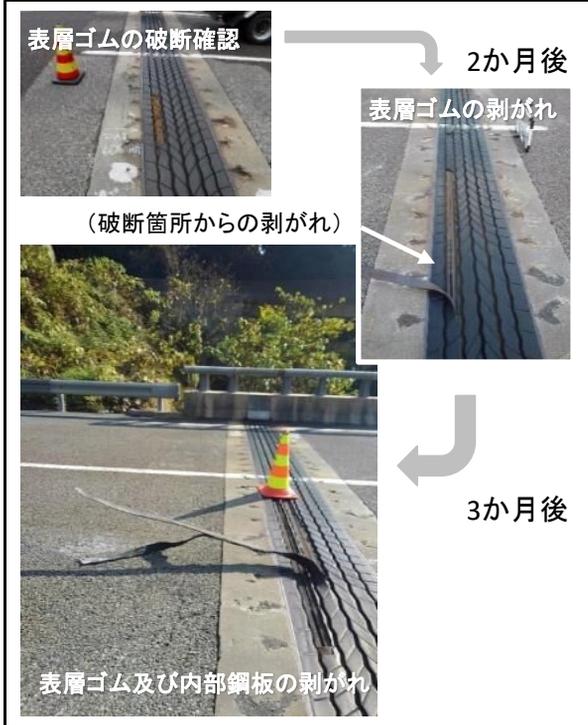
例 | 伸縮装置が表面材で覆われている構造の場合、表面材の飛散などによる交通への影響以外に、表面材からの雨水の侵入による他の部材への影響が生じていたり、表面材の下にある伸縮機構を担う部材そのものが損傷している可能性もあるため注意が必要である。

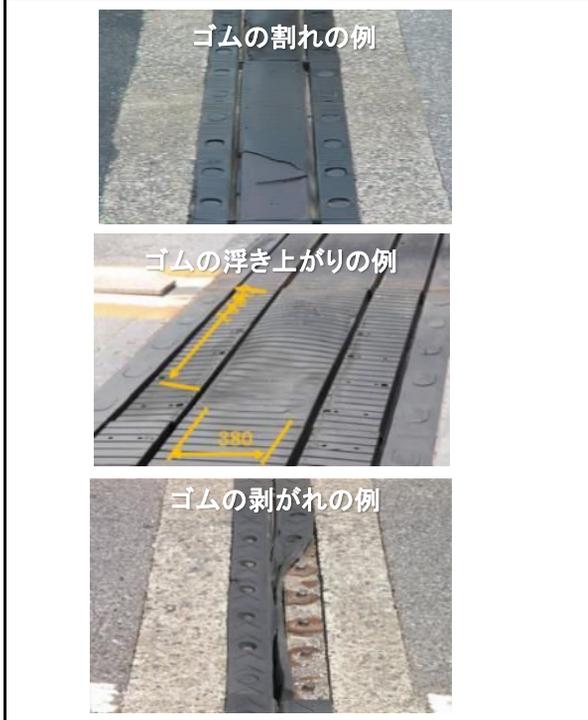
例 | 伸縮装置のゴム表面に剥がれがある場合、衝撃の影響や内部に浸入する水の影響により、内部鋼材の突出などが生じ、道路利用者の被害につながることもある。

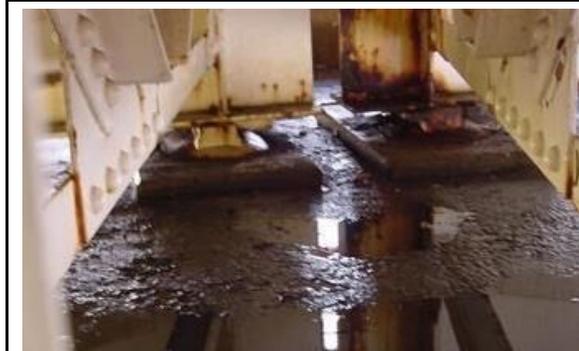
**例**

下部工上面に、桁間から顕著な漏水が見られる場合、速やかに排除されず、長期の滞水が生じることもある。

部材表面に設けた排水勾配などの導排水が十分に機能しないことも多く、注意が必要である。

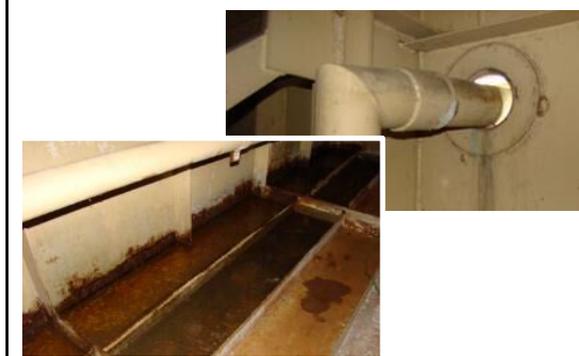
**例**

部材の隙間や、排水施設の破損などにより箱桁内部などの部材内に漏水すると滞水することもある。

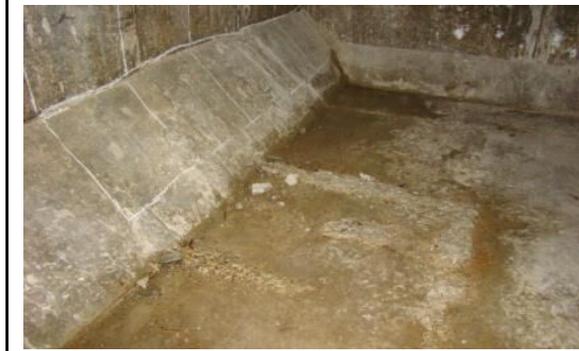
**例**

箱桁内部などの部材内部に、滞水が生じている状態

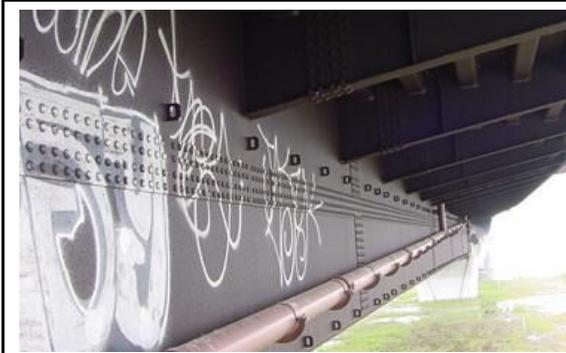
例

大規模な落書きが見られる場合、塗装などの防食被膜に悪影響を与えたり、耐候性鋼材の保護性錆の形成を阻害するなどの影響が懸念される場合もある。

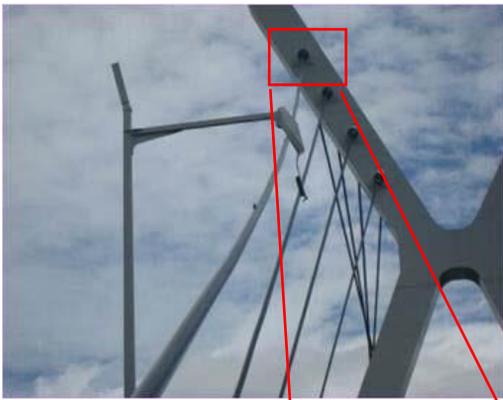
例

斜張橋の斜材ケーブルに異常なたわみが生じた事例。  
 地震などによりケーブルに異常なたわみが生じている場合、異常が生じたケーブルだけではなくその他のケーブルも含めて、ケーブル張力に異常が生じていたり、その他の場合に影響を及ぼしている可能性もある。

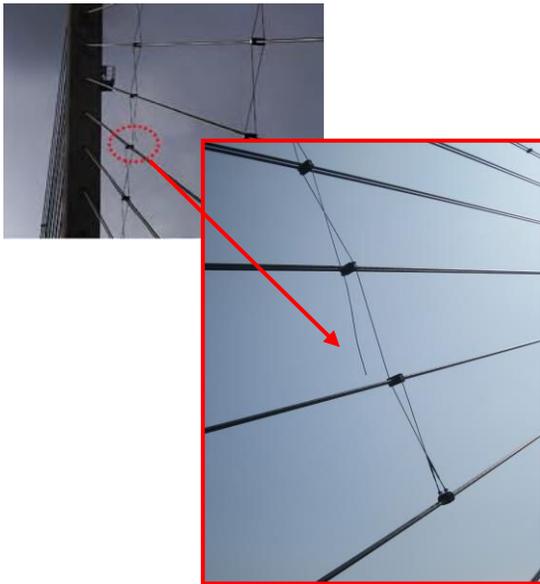
写真は、制震ワイヤの損傷事例

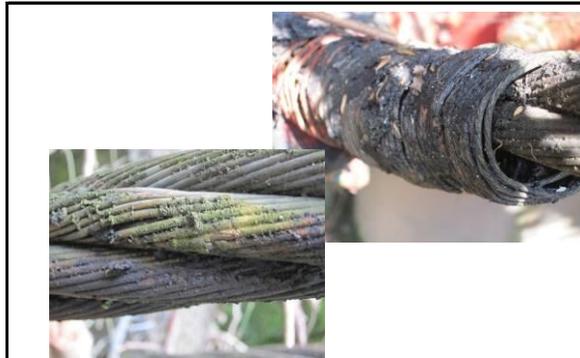
例

吊橋の主ケーブルの防錆剤が劣化して防食機能が喪失している場合、原因によっては、放置されると腐食が進展する可能性がある。

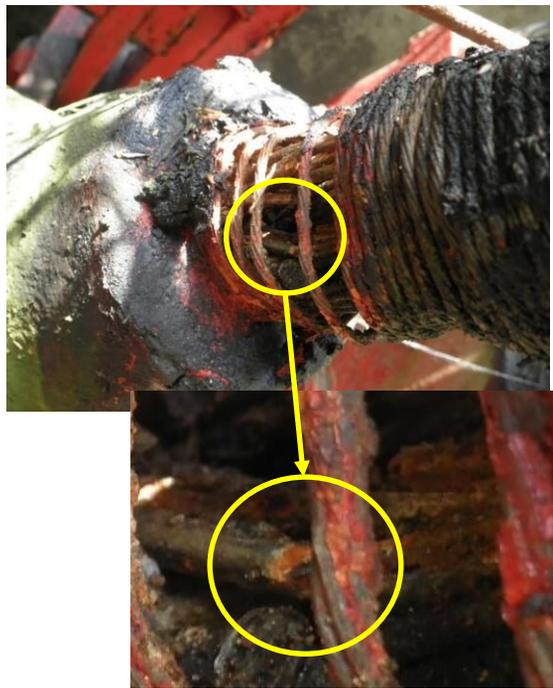
例

ラッピングワイヤ内部での素線の破断が生じている場合、既に耐荷力に影響が生じており、原因によっては放置されると腐食が進展し、断面減少が生じる可能性がある。  
ケーブルは、表面に嚴重な防食が行われているため、かえって内部の腐食などの異常が外観から見つかりにくいことが多い。内部の異常が疑われる場合には、防食（防錆材、保護ワイヤなど）を撤去して内部を確認することが必要な場合もある。

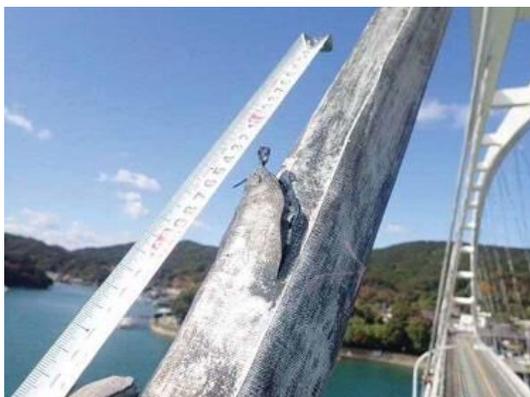
## 例

ニールセンローゼ橋のクランプ付近で、ケーブルの被覆に損傷が生じ、ケーブル素線に著しい腐食が生じている場合、既に耐荷力に影響を与えている場合がある。

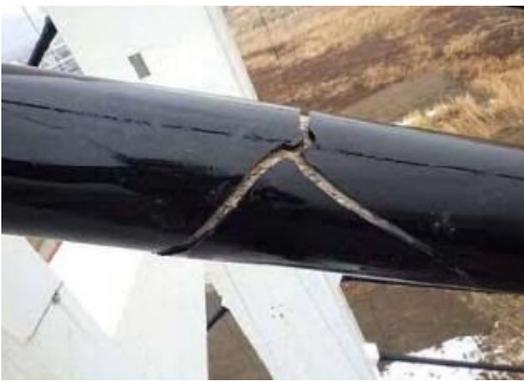
例

ケーブルのシースが損傷しており、充填されているグラウトにひび割れの発生も疑われる場合、雨水等の浸入によりケーブル全体や定着部の腐食が進行し、断面減少が生じている可能性もある。  
シースはケーブルの振動によって損傷する可能性があり、また、内部のグラウトの損傷も顕著である可能性が考えられ、損傷の箇所や範囲や程度が不明であるため、耐荷力への影響を把握するためには詳細な状態の調査が必要な場合もある。

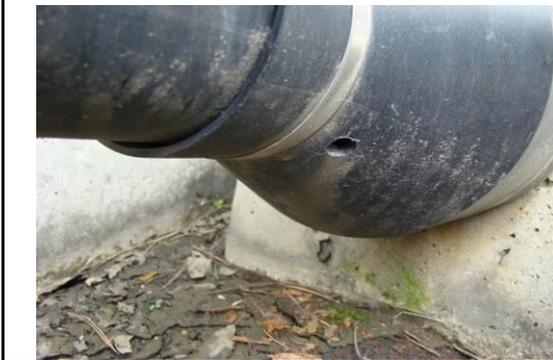
例

斜張橋の定着部保護カバーにケーブル定着部への滞水を防止するための水抜き等がある場合には機能しているかどうかを確認することも内部のケーブルの状態を把握するのに有効である。

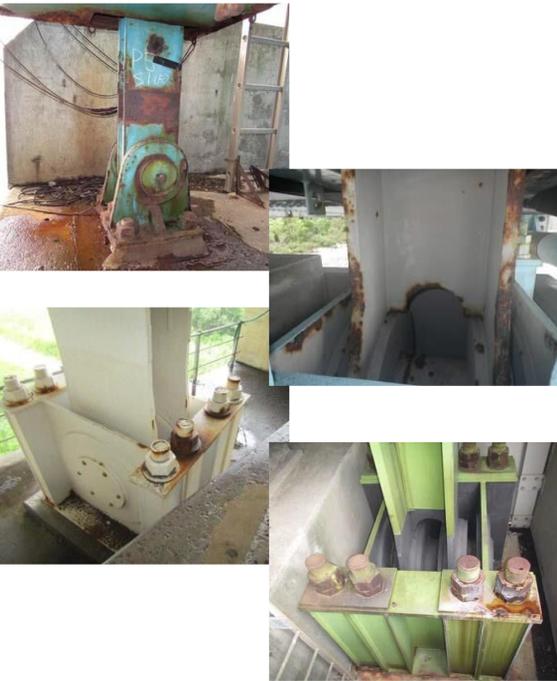
<p><b>例</b></p> <p>ペンデル支承に腐食が生じている場合、腐食による板厚減少等によって応力集中しやすくなり、破断や亀裂が生じる可能性もある。 また、ピン等、部材接合があることも多く、応力状態としても腐食環境としても弱点になりやすいので、接合部の状態も確認する必要がある。</p>
---	---

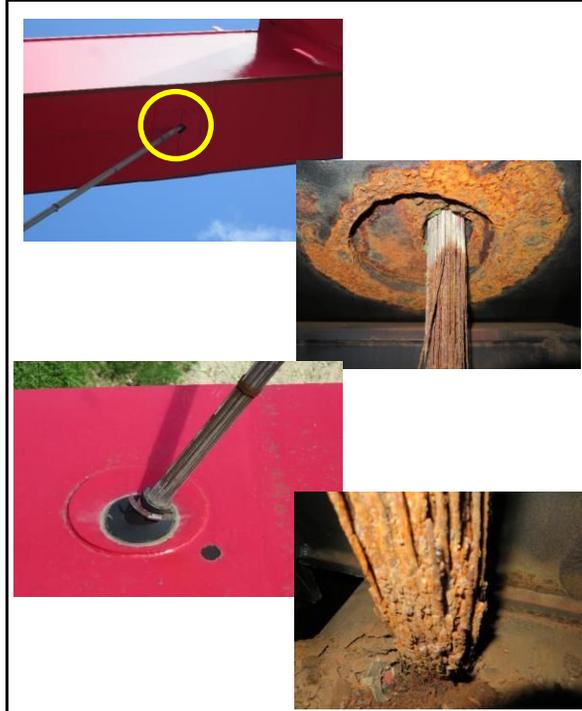
例

部材内部のケーブル定着部に著しい腐食が生じた事例。部材表面では腐食等の変状が確認できない場合であっても、ケーブル定着部やケーブルに腐食が生じ、耐荷力に影響が生じている場合もある。部材内部のケーブル定着部の状態を確認する必要がある。

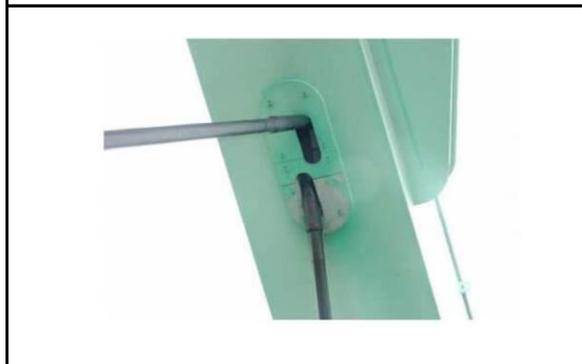
例

ケーブルと定着部への引き込み孔が接触している場合、被覆に割れなどが生じることで、防食上の弱点となっている可能性もある。ケーブルの振動などにより、周辺部材に損傷が生じていないかどうかなどにも注意するのがよい。

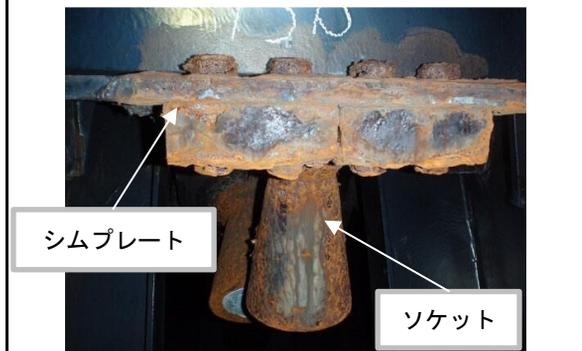
例

アーチ橋の下弦材内部の吊り材の定着部のソケットや定着構造（シムプレートなど）に腐食が生じている場合、ケーブル内部にも腐食が生じている場合もある。吊り材が定着構造に隠れる部分については、吊り材を直接確認することが難しいため、これら周辺部材の状態を確認することで内部の状態を推定する必要がある。

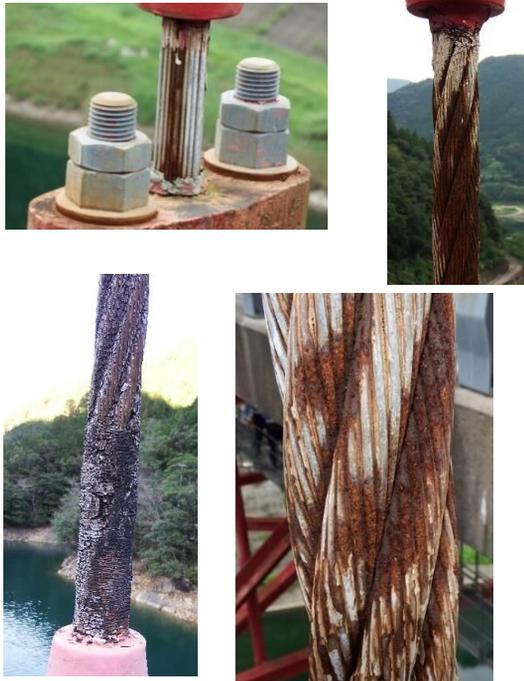
## 例

ケーブルタイプのハンガー表面に腐食が生じている場合、内部の鋼材も腐食し、荷重伝達機能に影響を与えている可能性もある。

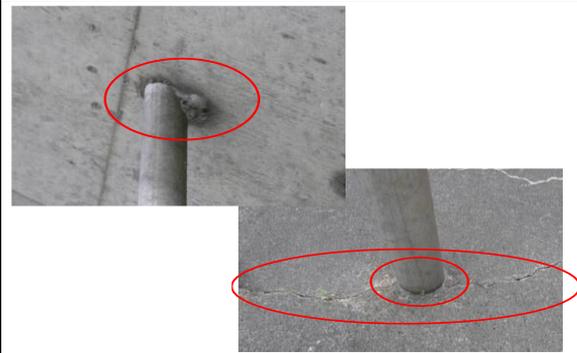
例

アーチ橋の吊り材のコンクリート埋め込み部に漏水やひびわれが生じている事例。埋め込まれている部分は、隙間やひびわれなどの変状が生じやすく、それらが内部鋼材損傷の原因となる場合がある。漏水状況などから外観目視できない埋込部内部の損傷も推定する必要がある。

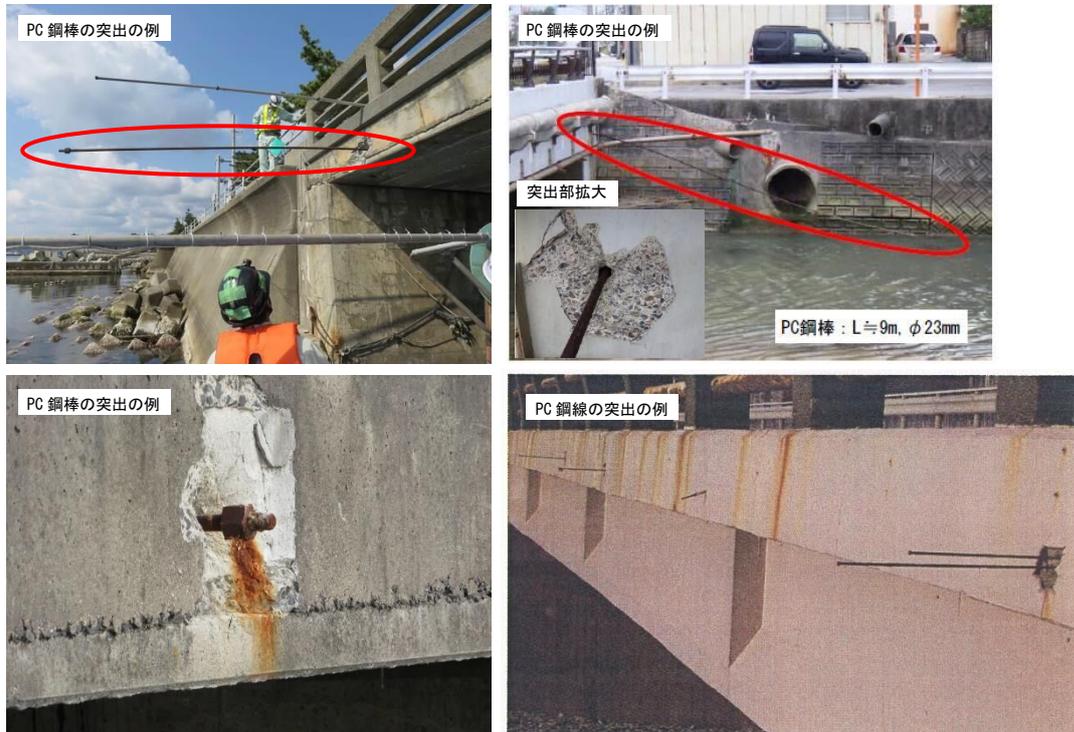
写真 1.1 PC 鋼材の突出事例

プレテンション PC 床版橋の横締め PC 鋼材の突出事例を写真 1.1 に示す。

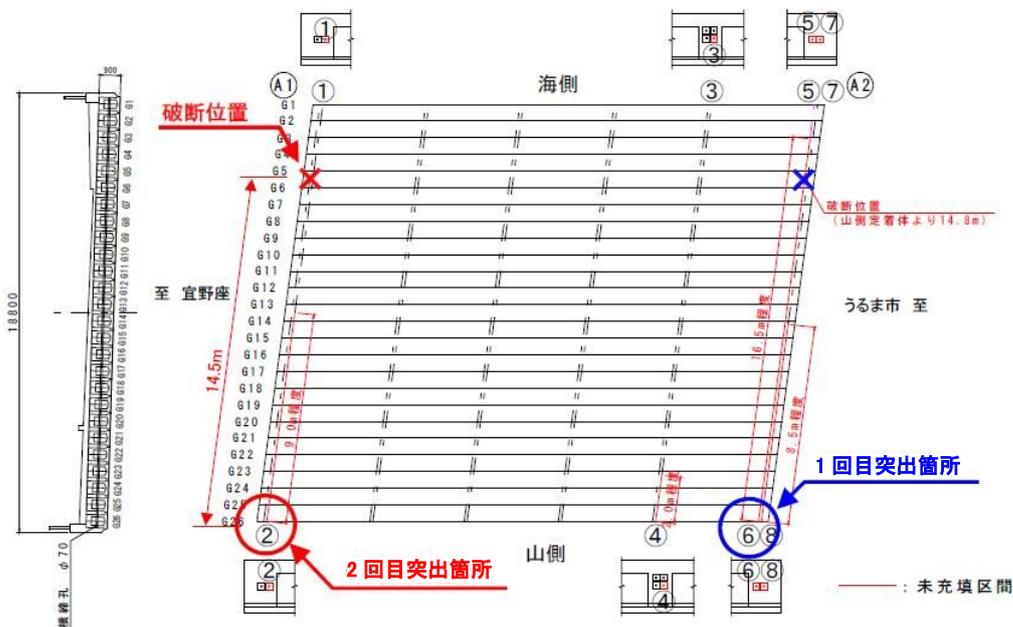
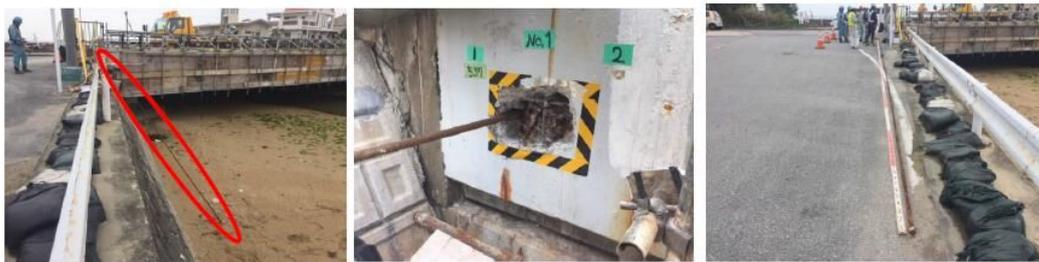
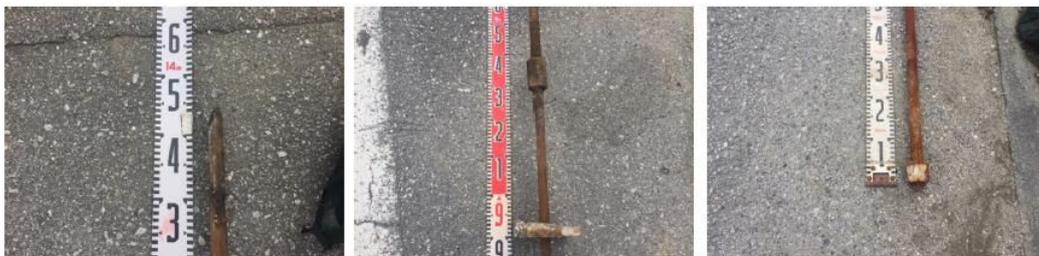
図 1.3 PC 鋼棒の突出後に再度突出が生じた事例

PC鋼棒 : L≒9.1m, φ23mm

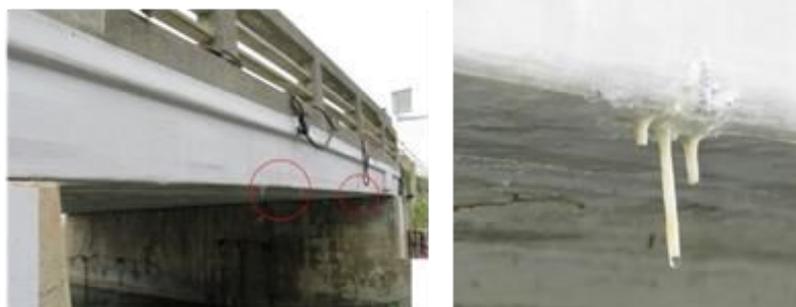
写真 2.6 補強材からの漏水の例

以上のことから、共通して被覆のうきや割れ、膨れ、漏水等の変状が生じていないかを注意深く観察することや、打音による母材のうきや剥離を確認することが重要である。突出防止対策工の表面被覆材の内部に水が浸入し、漏水が生じている例を写真 2.6 に示す。

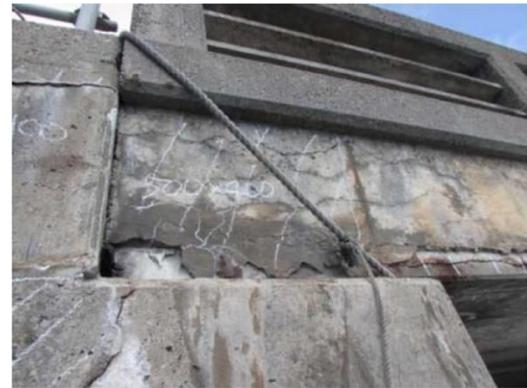
<p>■状態把握のポイント                      主桁側面ならびに化粧モルタル部において、ひびわれや浮き・剥離に加え、錆汁の発生がみられる。</p> <p>■PC 鋼材の破断・突出に対するリスクとの関係                      広範囲の変色や横締め PC 鋼材位置の近くで水平方向ひびわれがみられることから、上面から水が浸入し、広範囲に広がっていることや、コンクリート内部で横締め PC 鋼材および定着部の腐食が進行している可能性が高い。</p>

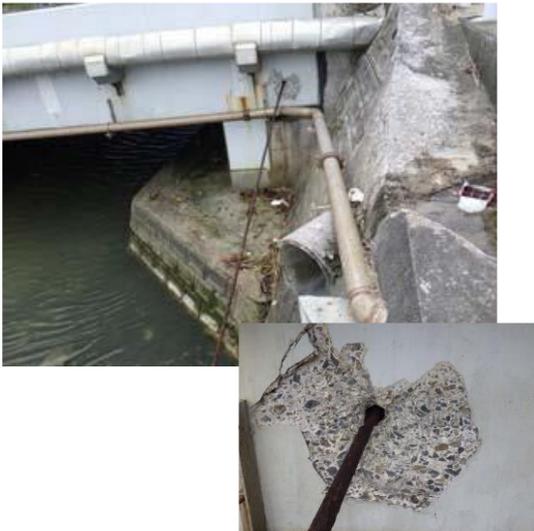
<p>■状態把握のポイント        横締めPC鋼材が腐食し、破断・突出している。</p> <p>■PC鋼材の破断・突出に対するリスクとの関係        横締めPC鋼材のグラウトが十分に充填されていないことに加え、水の浸入によりPC鋼材の腐食、破断・突出に至ったことが想定される。        なお、既に突出が生じていることから、同じディテールで同じ施工がされた他のPC鋼材でも既に破断が生じかねない腐食が進行している可能性があり、詳細な調査に先立って早急に第三者被害防止のための対応を検討する必要がある。</p>

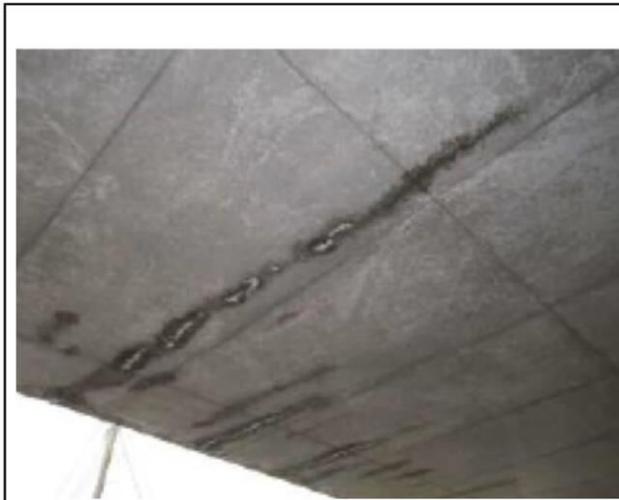
例

頂版コンクリートに漏水を伴うひびわれがある場合、貫通したひびわれの上側から雨水が供給されている可能性が高い。内部鉄筋の腐食やコンクリートの劣化が促進される可能性がある。原因が除去されないままでは、内部鋼材の断面減少や破断を生じたり、コンクリートに上載荷重の影響でひびわれが発達したり、コンクリートがブロック化していくなど耐荷性能が低下する可能性もある。
