## 2. 大洲市

大洲市管内の立入困難海岸での漂着ごみ堆積地点は、図2に示すとおりである。また、各地点の評価ランクは、表3に示すとおりである。大洲市管内の立入困難海岸で確認できた漂着ごみ堆積地点は、15カ所であった。

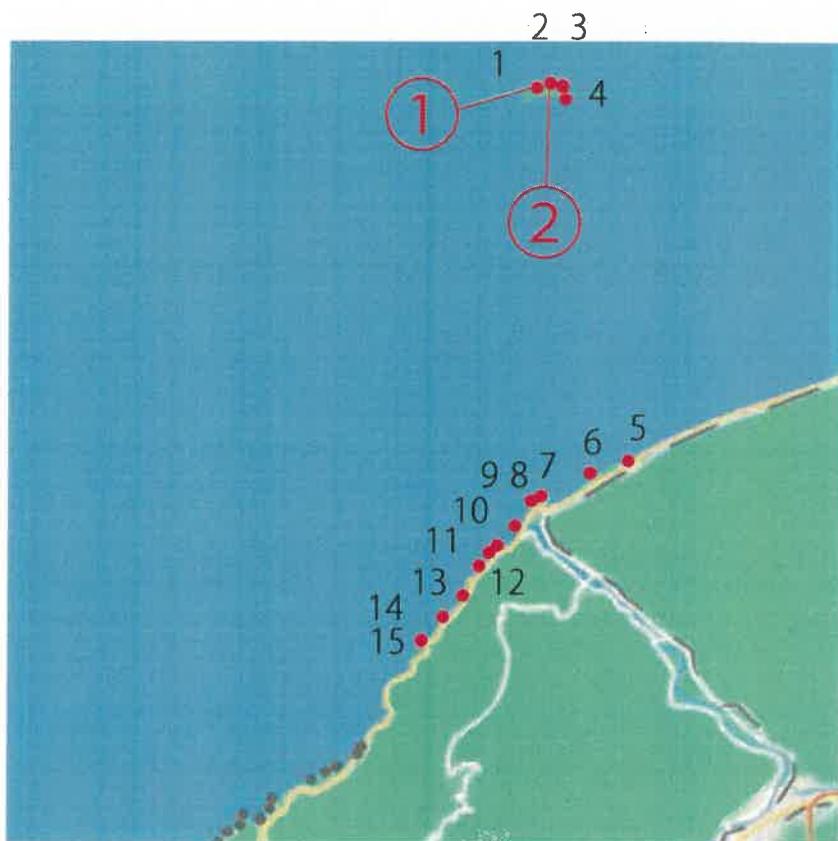
図2 漂着ごみ堆積地点

15カ所の評価ランクはランク10～ランク500の結果であった。15カ所の評価ランクを合計すると920となり、5.5mの和船92隻分（軽トラック92台分）にあたる。

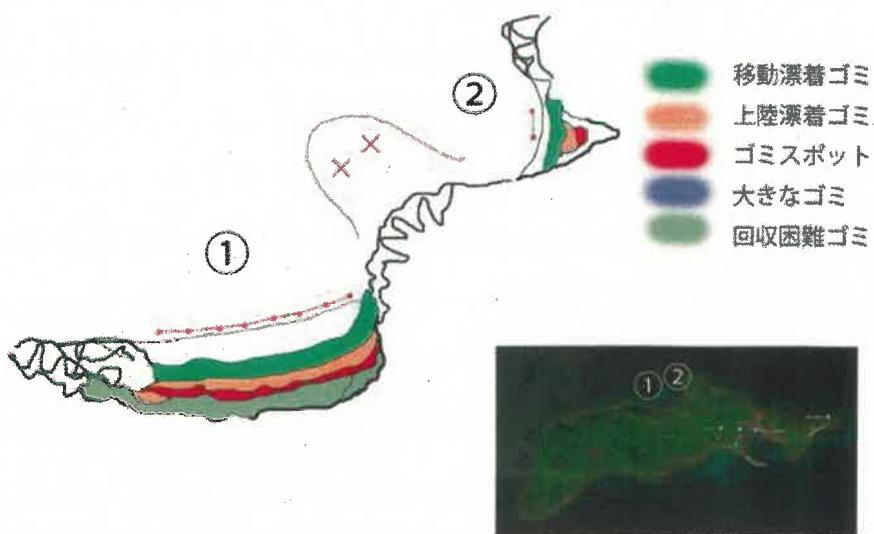
## 上陸調査①② 大洲市青島 浜辺平面図

○地点① 海岸の長さ 80m

西側から 10mごとの評価ランク

$$30 : 60 : 100 : 60 : 70 : 100 : 70 : 10 = [500]$$

○地点② 海岸の長さ 10m

西側から 10mごとの評価ランク 【30】

①+② 【530】 =

53 艘分  
5.5mの和船  
(軽トラック53台分)
