# 南予地域柑橘農業復興対策チーム

## 第 24 回会議 資料

# (1)-①再編復旧工事の進捗状況について

## 再編復旧「玉津地区」

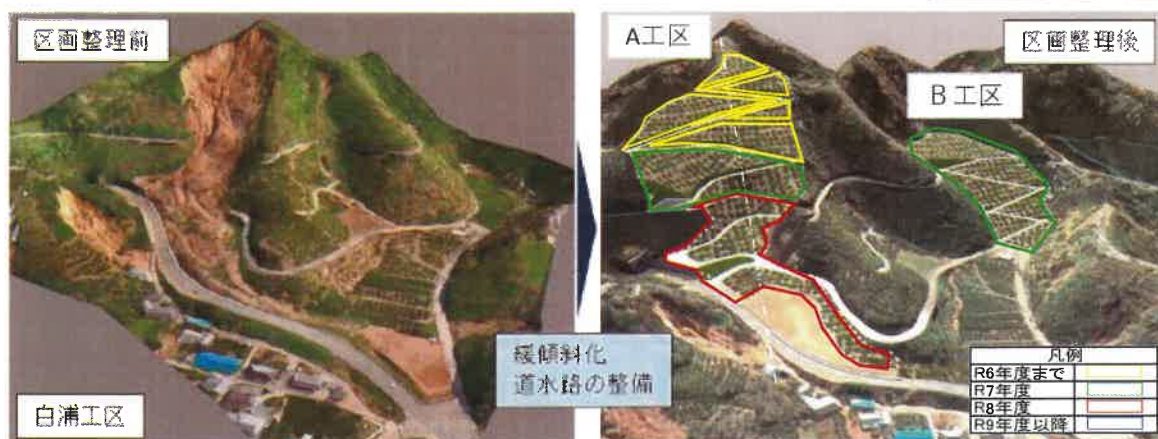
### (白浦工区)

園地の緩傾斜化と排水機能を備えた農道や園内作業道を整備し担い手に農地を集積するほか、主力品種の温州みかん（南柑20号等）に加え、有望品種の紅プリンセスを新たに導入することで、担い手の所得向上や周年供給体制の強化を図り産地の底上げに繋げる。

### 整備構想図

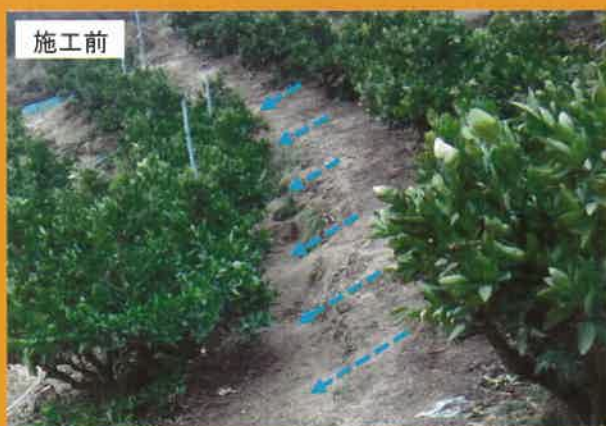
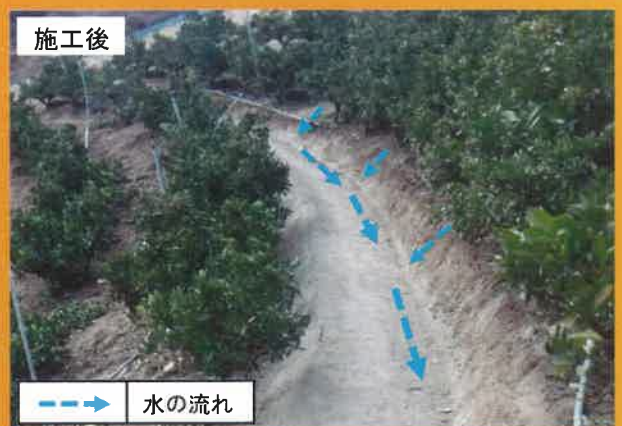
## 水食防止工（排水機能を有する作業道）について

### 【配置計画】

- ・等高線状に樹体2列おきを標準に樹体を極力伐採しないよう配置
- ・水路兼用道路や縦水路（排水先）に向けて一定の排水勾配を確保

### 【構造】

- ・農作業運搬車の通行や、流水による浸食等を考慮し、路面をソイルセメント（セメント混合土）等で補強

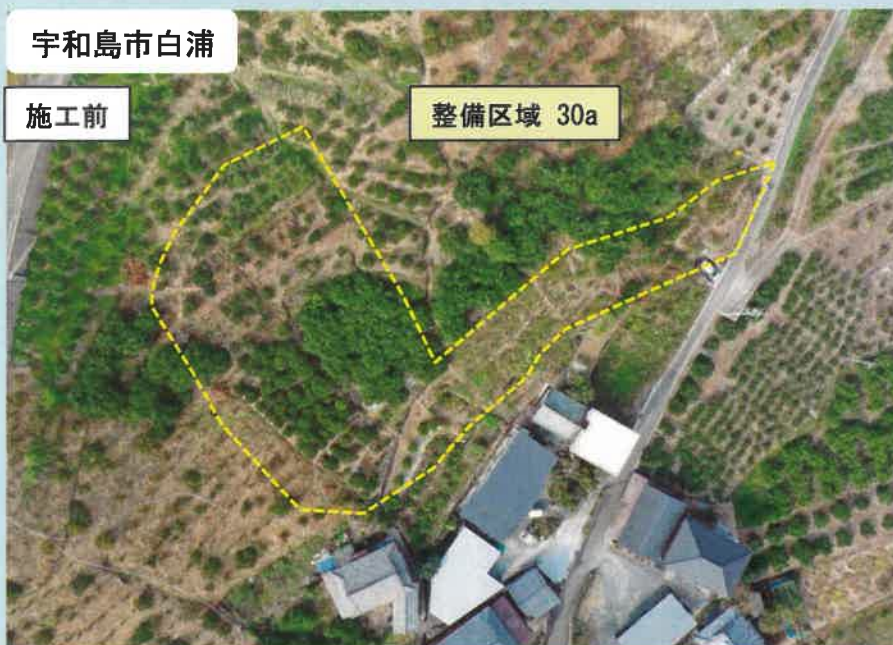
施工前

# 水食防止工の効果（災害に強い園地整備手法確立事業R5～R6による検証結果）

整備区域 30a

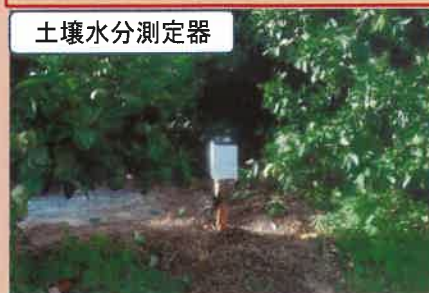
土壌水分測定器

防災効果（土壌水分量の減少）

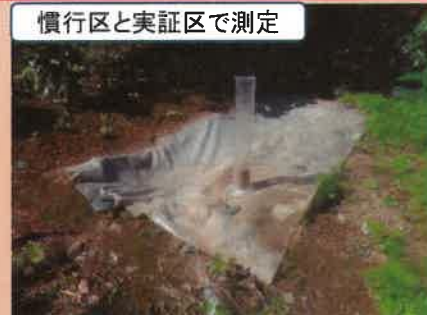
防災効果（土砂流出量の減少）

慣行区と実証区で測定

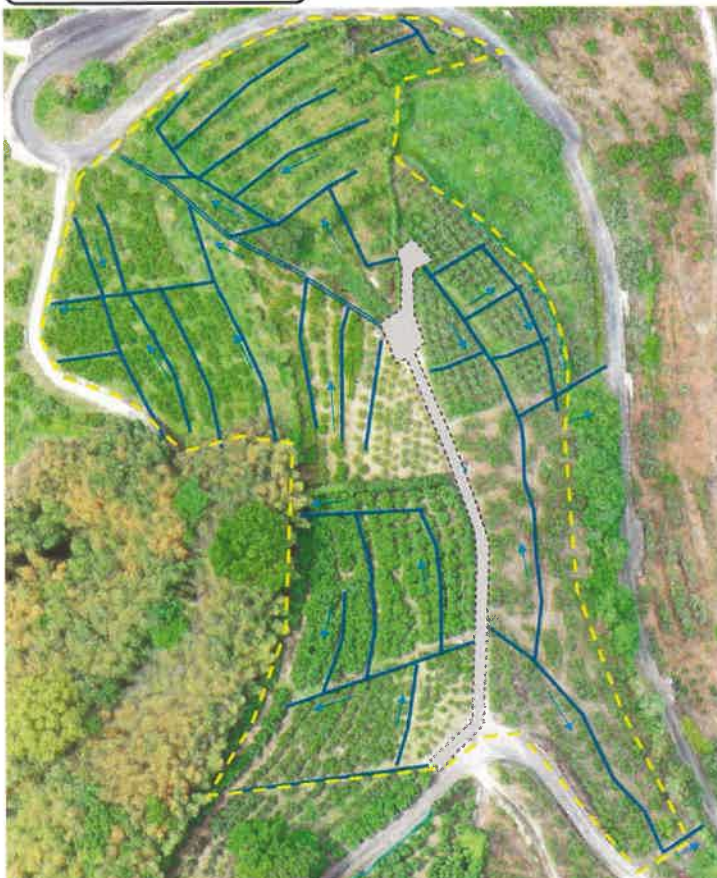
### 春日地区

受益面積：1.0ha

| 記号 | 名称 |
|---|---|
| | 承水路兼用道路 |
| | 水食防止工(兼 園内作業道) |

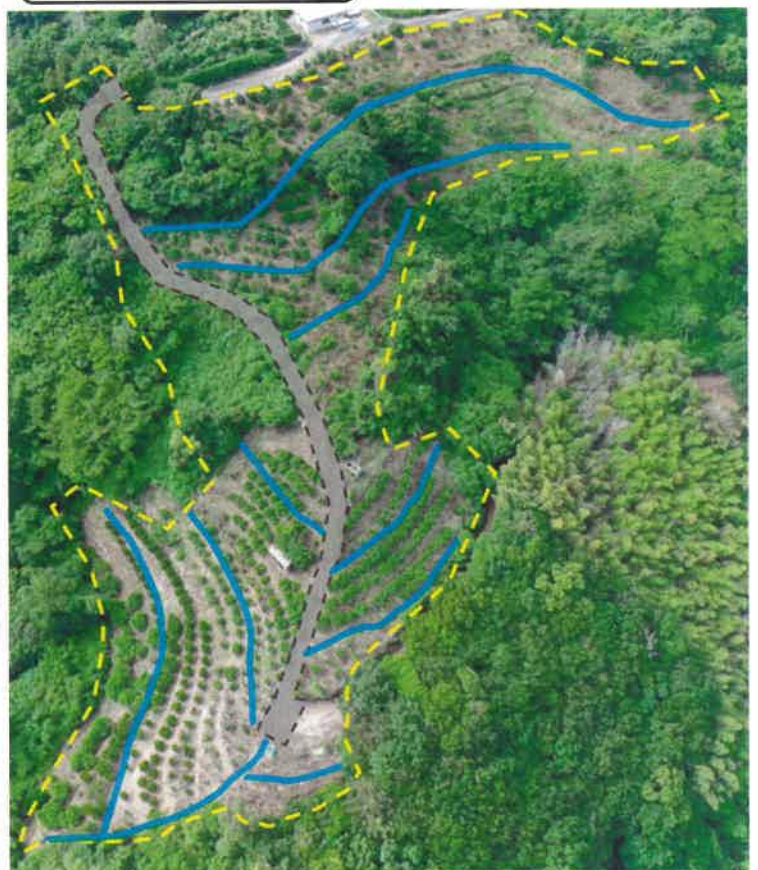
### 十本松地区

受益面積：0.9ha

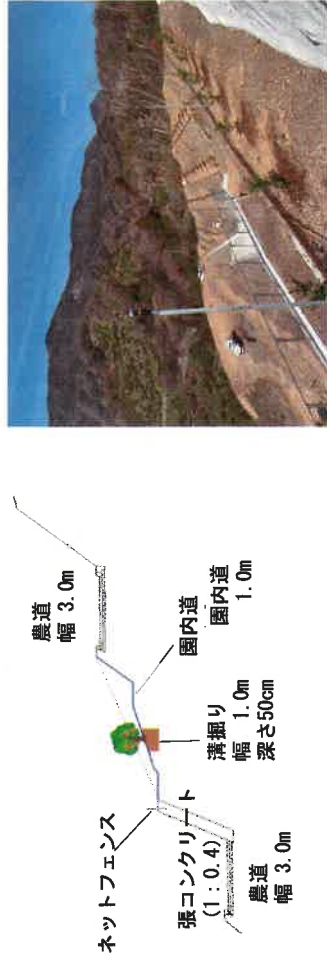
主傾斜30° 切土傾斜団地 造成拡大図
