環水大大発第1605231号
平成28年5月23日

「アスベスト対策に関する行政評価・監視一飛散・ばく露防止対策を中心として一」 の結果に基づく勧告について

アスベスト対策に関する行政評価・監視
—飛散・ばく露防止対策を中心として—
結果に基づく勧告

総務省

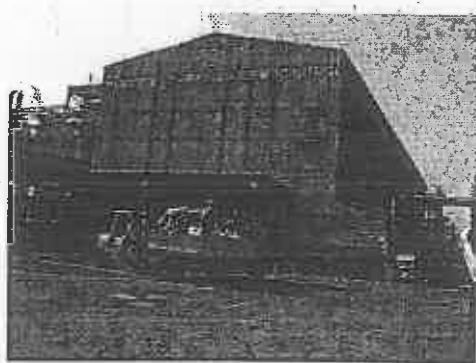
図3.105 石綿含有スレート波板

特定建築材料ではない他の石綿含有成形板は、耐熱性や耐久性が要求される場所で屋根・外壁・内壁・天井・床などの材料として使われている。石綿がセメントやけい酸カルシウム等により固化されているため、通常の使用状態においては、石綿粉じんが飛散することは少ないが、切断や破碎作業により石綿粉じんが飛散する（表1.7）（表1.8）。（図3.105～図3.107参照）

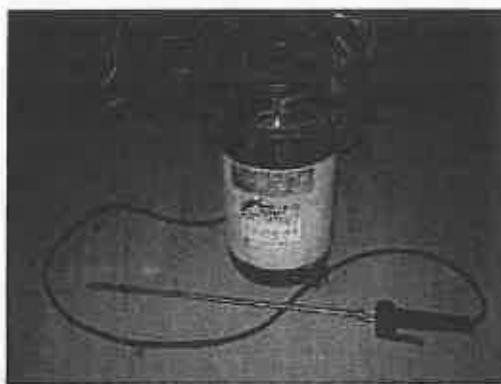
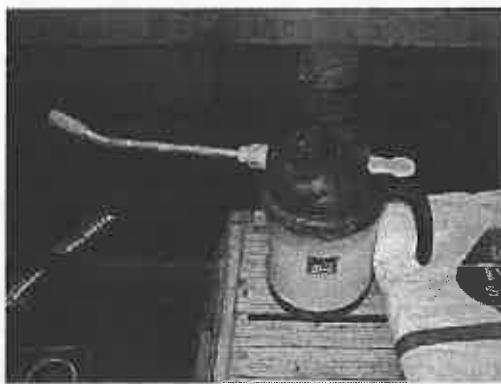
図 3.108 噴霧器の例

窓等の開口部をテープで目貼りをし、飛散のおそれのある部分をプラスチックシート等を使用して塞ぐ。石綿含有成形版を機械等による破碎、圧碎する場合は、粉じんの飛散が予想されるので外部に飛散させないような飛散防止措置（HEPA付き局所集じん装置の使用、薬剤等の使用）を行うこと。（図3.108 参照）

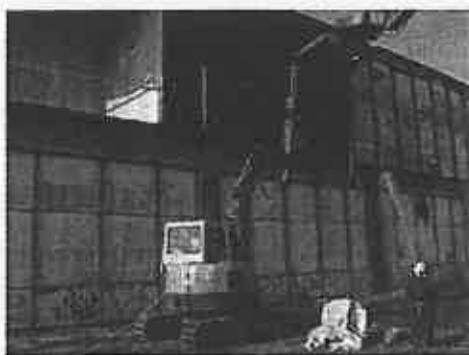
図 3.109 濡潤化の例

石綿含有成形板の切断等の作業をするときは、石綿等を湿潤な状態のものとしなければならないと、石綿障害予防規則に定めている。粉じんを伴う作業を行う場合は石綿飛散の抑制方法として石綿含有成形板に直接散水・噴霧して温潤化する。ただし、屋根材においては作業者の足元が滑りやすくなり転落する恐れがあるため留め付け部分だけを温潤化し飛散防止を図ること。なお高圧水洗浄機にて高圧水を石綿含有建材の表面に直接当てるときも石綿含有建材がはく離して近隣建物等に石綿が飛散するおそれがあるので留意すること。（図3.109 参照）

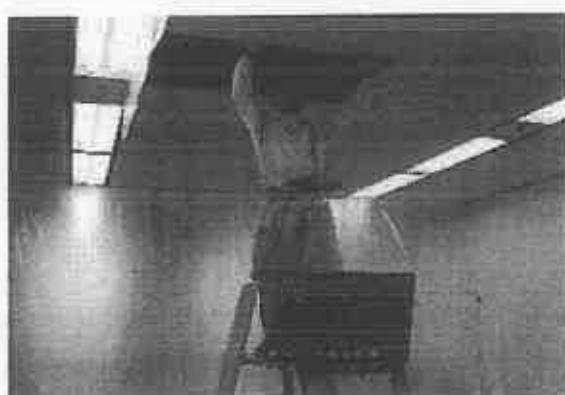
図 3.110 天井石綿含有成形板の除去例

ロ) 鋼製下地で接着工法の場合は、板と下地材の間にバール等を差込み、破損しないように上張り材を取り外す。下張り材は電動工具等を用いてビスを抜き、下地材から外す。

ハ) ステープル・接着工法の場合は、上張り材と下張り材の間にバール等を差し込んで破損しないように上張り材を取り外す。ステープルは工具を用いて抜き取る。下張り材は、電動工具等を用いてビスを抜き、下地材から外す。

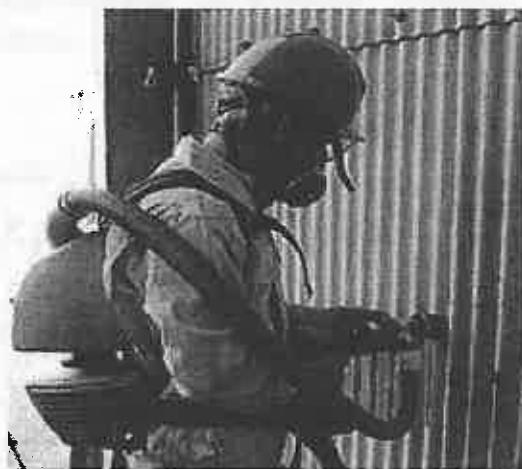
図 3. 111 機械工具による切断例

- 石綿粉じんの飛散防止として外部足場にパネル、シート等により隙間なく塞ぐ等の措置を講じる。
- ・湿潤化は、粉じん飛散の程度に応じて適量散水散布する。
- ・接合部分及び固定部分の建材が工具等により破損、破壊されないようにフックボルト、釘等を解除又は切断し、損傷しないように丁寧に取り外すことにより、石綿含有スレート波板等を撤去する。屋根や外壁を手作業で取り外す除去作業は発じんは低いが、やむを得ず発じんの恐れのある劣化損傷した石綿含有成形板を、機械工具により切断等を行う場合は、発生する粉じんを HEPAフィルター付き真空掃除機で吸引しながら行うことにより粉じん飛散防止を図る。（図 3. 111 参照）

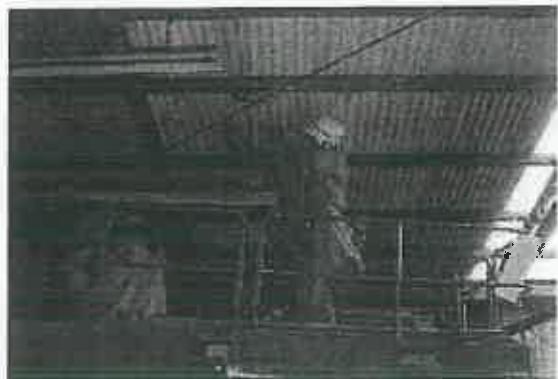
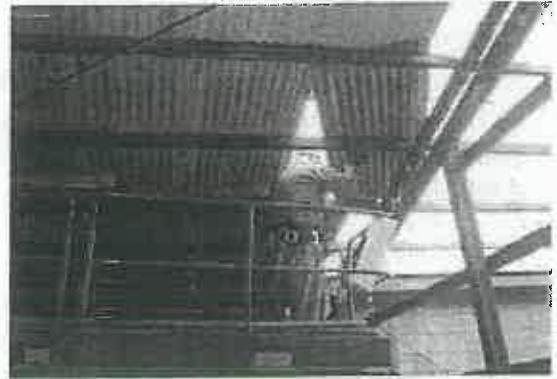
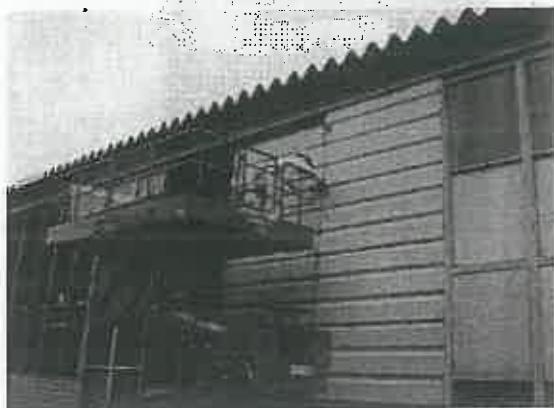
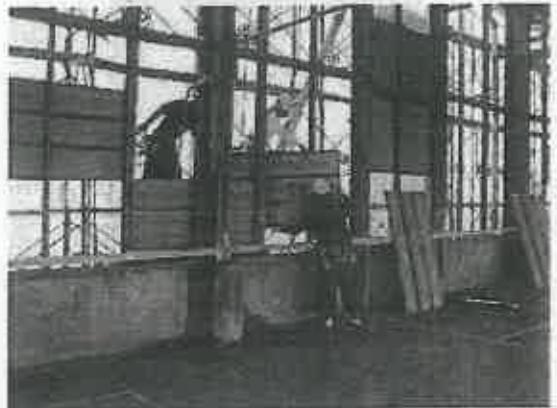
図 3.112 高所作業車を使用し屋根スレートを除去した例

- ・石綿含有成形板の廃棄物は、作業区域内の保管場所に集積する。一ヶ所に多く積み重ねないようにし、作業進捗にあわせて地上に降ろす。
- ・高所からの移動は、揚重機等を使用して、石綿含有スレート波板等を高所から投下しない。（図 3. 112 参照）作業終了時には石綿含有成形板と他の建材と混ざらないよう取り外した石綿含有成形板は丁寧にプラスチック袋又はシートにより梱包する。
- ・養生の撤去にあたっては、シート等を十分に清掃する。石綿付着が考えられる仮設足場材等には、汚れをぬれ雑巾等により取り除き持ち出すこと。
- ・作業前に、通勤着を専用の作業衣に着替え、石綿則に定められている呼吸用保護具を使用する。

屋根スレート止め金物切断

屋根スレート取外

壁金物取外し

壁石綿含有成形板取外し

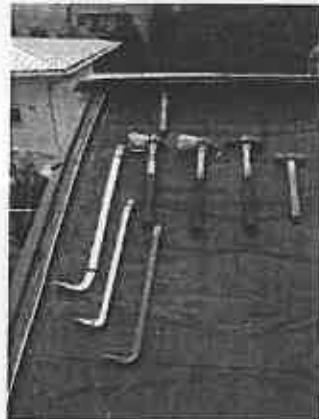
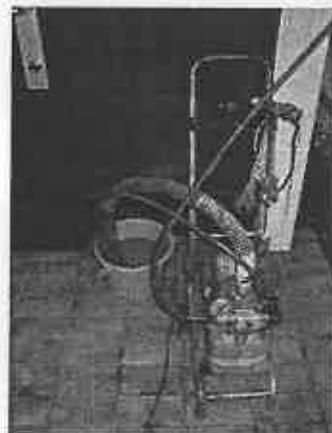
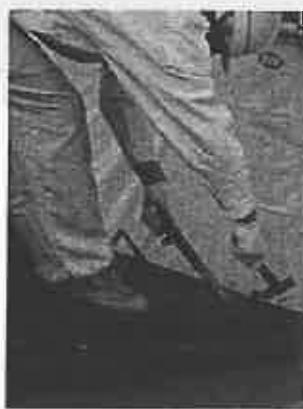
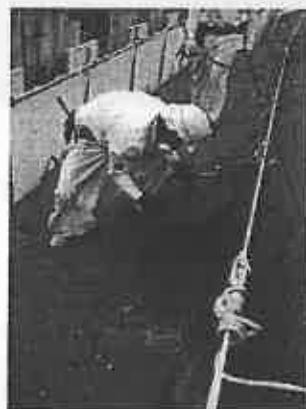
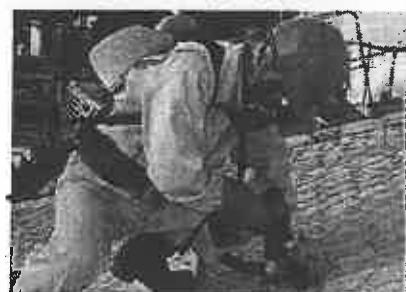
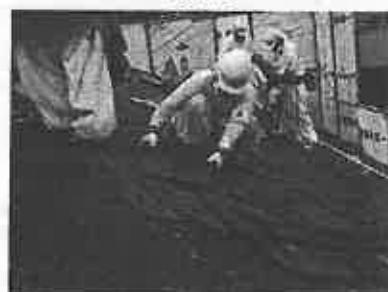
図 3. 113 石綿含有住宅屋根用化粧スレートの除去状況

外装材の除去に先立ち、後付された外部設備、笠木、桶、金属類、コーナー材等を除去する。施工時と逆の手順で行う。シーリング材等が施工されている場合は、先行して除去する。縦・横目地部のシーリング材をカッター等を用いて切断し、除去する。タイル張り仕上げされている箇所等で分別が困難な場合はできるだけ破損させないで除去するが、やむを得ず切断等を行う場合は、発生する粉じんを高性能真空掃除機で吸引しながら行う。（図 3. 113 参照）

手工具

湿潤化

接合固定部分の取外し

取外し

粉じん回収（HEPA フィルター付真空掃除機）

集積

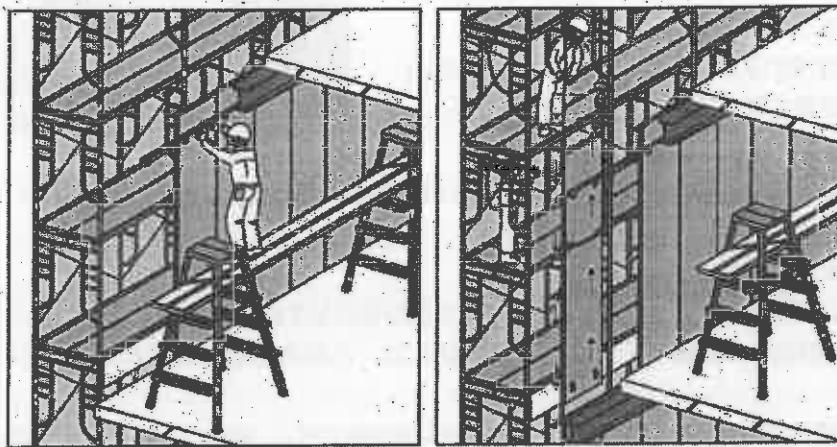
【縦張り工法】

縦張り工法の場合、上部Zクリープのボルトを外して外部足場側に手で支えながらECPを傾け、吊り上げ治具を付けてから下部Zクリップのボルトをゆるめ、引き上げた後に静かに地上におろします。

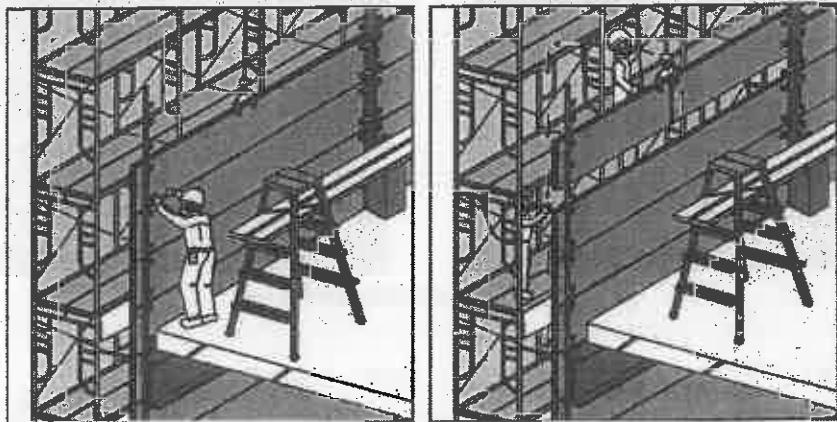
【横張り工法】

横張り工法の場合、吊り上げ治具を先に付け、4ヶ所のZクリープのボルトを外してECPを引き上げた後に静かに地上におろします。

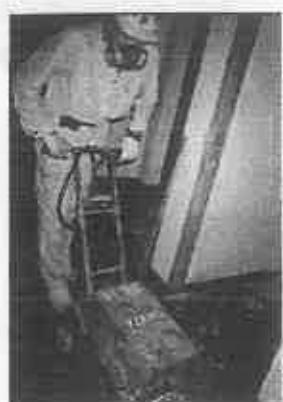
図3.114 石綿含有ビニルタイルの除去例

剥がし作業は粉じんの出ないよう、バール、ケレン棒、電動ケレン（ペッカー）等で剥がす。

- 原則として薬液等を石綿含有ビニル床タイル面に散布して浸透させる。
- 剥がした石綿含有ビニル床タイルは湿潤化後、養生シートにて梱包し、保管する。
- コンクリート等下地の石綿含有ビニル床接着材の除去は、集じん装置付きの電動工具の使用、又は高性能真空掃除機で集じんしながら共同作業を原則とする。
- 作業場内の清掃は高性能真空掃除機により清掃する。
- 作業場内で使用した作業衣、工具等は、濡れ雑巾でふき取り、又は高性能真空掃除機で清掃後、場外へ持ち出す。

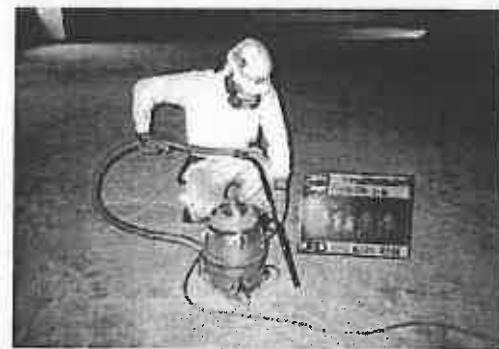
図 3. 115 清掃 高性能真空掃除機使用例

- ・取り外した材料は原則として湿潤化してできるだけ破損しないよう丁寧に扱う。
粉碎された石綿含有成形板は飛散させないよう温らせたおが屑等とともににはき集める。
- ・粉じんの飛散が多い場合は、エアレススプレイヤや噴霧器により水又は薬液を散布することが望ましく、その後、高性能真空掃除機にて清掃を行う。
- ・防音シートや防音パネルについた石綿を含む汚れを濡れ雑巾や高性能真空掃除機にて十分に取り除いたあと、場外へ搬出する。（図 3. 115 参照）
- ・仮設機材は濡れ雑巾や高性能真空掃除機等で十分に粉じんの汚れを取り除いたあと解体し、持ち出す。
- ・作業床（足場）を清掃し、解体して撤去する。

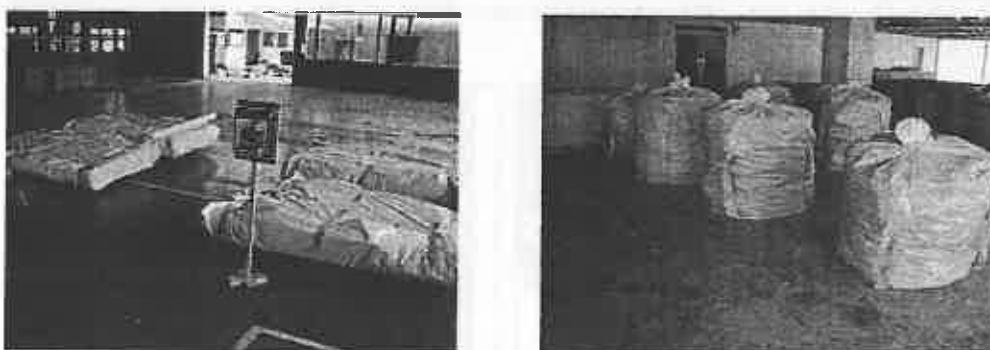
図 3. 116 石綿含有成形板廃棄物の保管例

場外へ運搬するまで現場に保管する場合は一定の保管場所を定め、他の解体材と分別して保管し、シート等で覆う等飛散防止の措置を行う。また、保管場所には、石綿含有産業廃棄物保管所であることの表示を行うこと。

運搬車両は荷台全体をシート等で覆い、粉じんの飛散を防止する。運搬の際にプラスチック袋が破損した場合には湿潤化する等飛散防止策を講じながら、新しい袋で梱包する。（図 3. 116 参照）

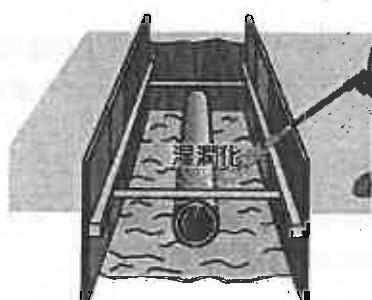
水道、温泉や排水管として利用されている石綿セメント管の撤去工事は切断を避け継手部で取外すことを基本とする。やむを得ず、石綿セメント管を切断、破碎を行なう場合は散水湿潤化し外周に飛散防止のシート養生を行い作業する。

撤去した石綿セメント管は石綿含有産業廃棄物として保管し、粉じんの飛散の恐れがある場合には湿潤化し強度のあるシートにて梱包を行なう。

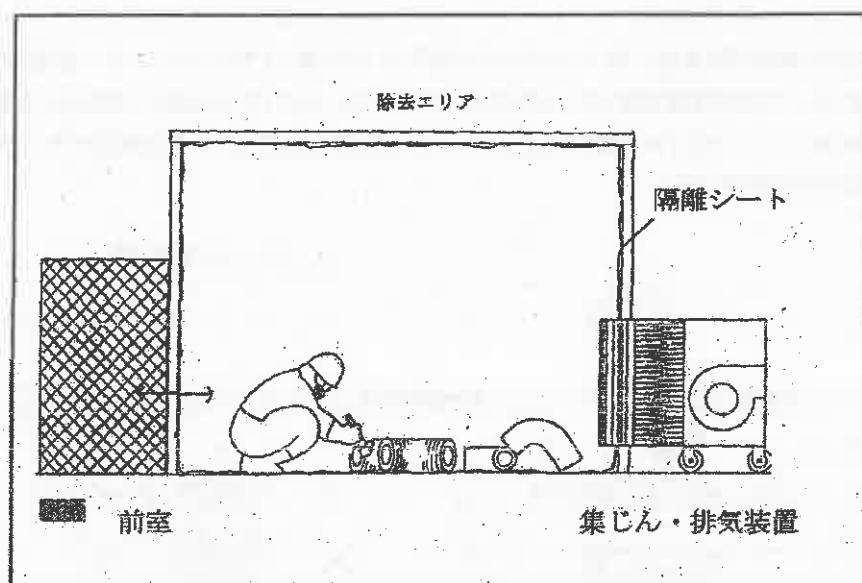
図 3. 117 除去隔離エリア

ii) ダクトアスペストパッキンを搔き落とし処分する方法

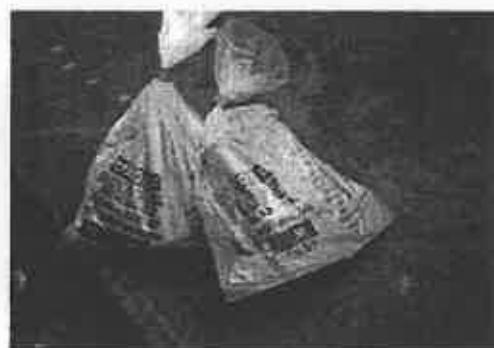
図 3. 119 特別管理産業廃棄物の例

鉄くずはリサイクル 石綿含有パッキンは特別管理産業廃棄物として処分することが望ましい。

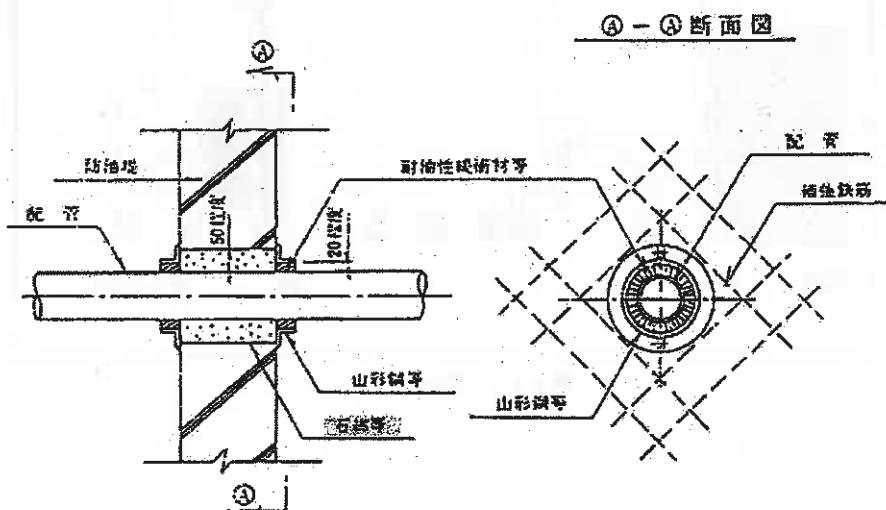
- iii) 防油堤のひも状石綿布の除去施工例 防油堤の配管部に下記要領にて施工されている。配管のひも状石綿布の施工方法はスリーブがあり隙間を埋めている場合と直接コンクリートに打ち込み施工した場合とある。石綿布をそのままにしてコンクリートと配管を切断しシート等で飛散防止養生し、直接処分する。また除去隔離エリア内でひも状石綿布を除去する。

小口径配管貫通部の保護措置 消防法・危険物関係通達による
