土砂災害警戒区域の指定の公示に係る図書(その1)

自然現象の種類	急傾斜地の崩壊
箇所番号	425-I-1494(1)
箇所名	坂本
所在地	愛媛県大洲市河辺町三嶋

自然現象の種類	急傾斜地の崩壊	箇所番号	425-I-1494(1)
告示番号	愛媛県告示第1019号	箇所名	坂本
告示年月日	平成29年9月12日	所在地	愛媛県大洲市河辺町三嶋

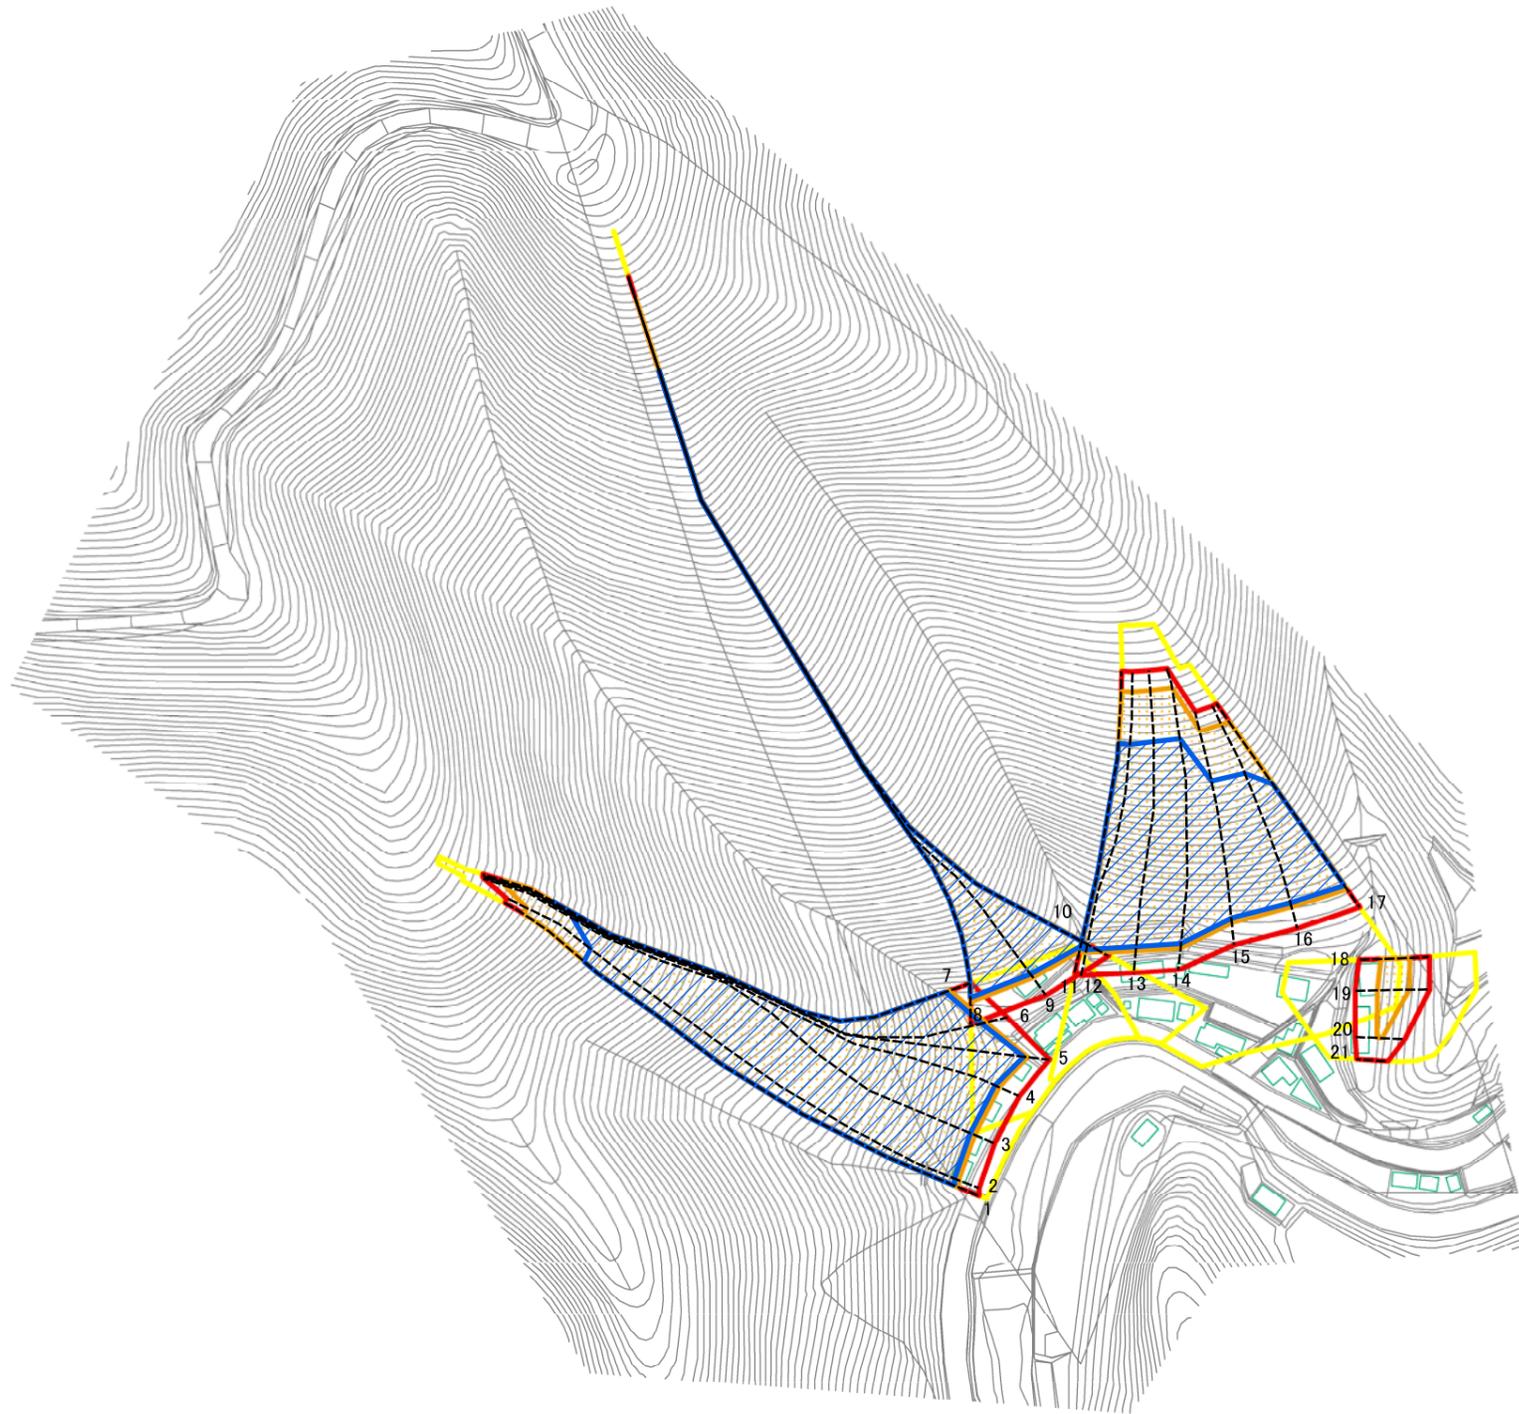
様式-2(急)
土砂災害警戒区域・土砂災害特別警戒区域
区域図(その1)

土砂災害防止法施行令第二条の基準に該当する区域	
土砂災害防止法施行令第三条の基準に該当する区域	
それ以外の区域

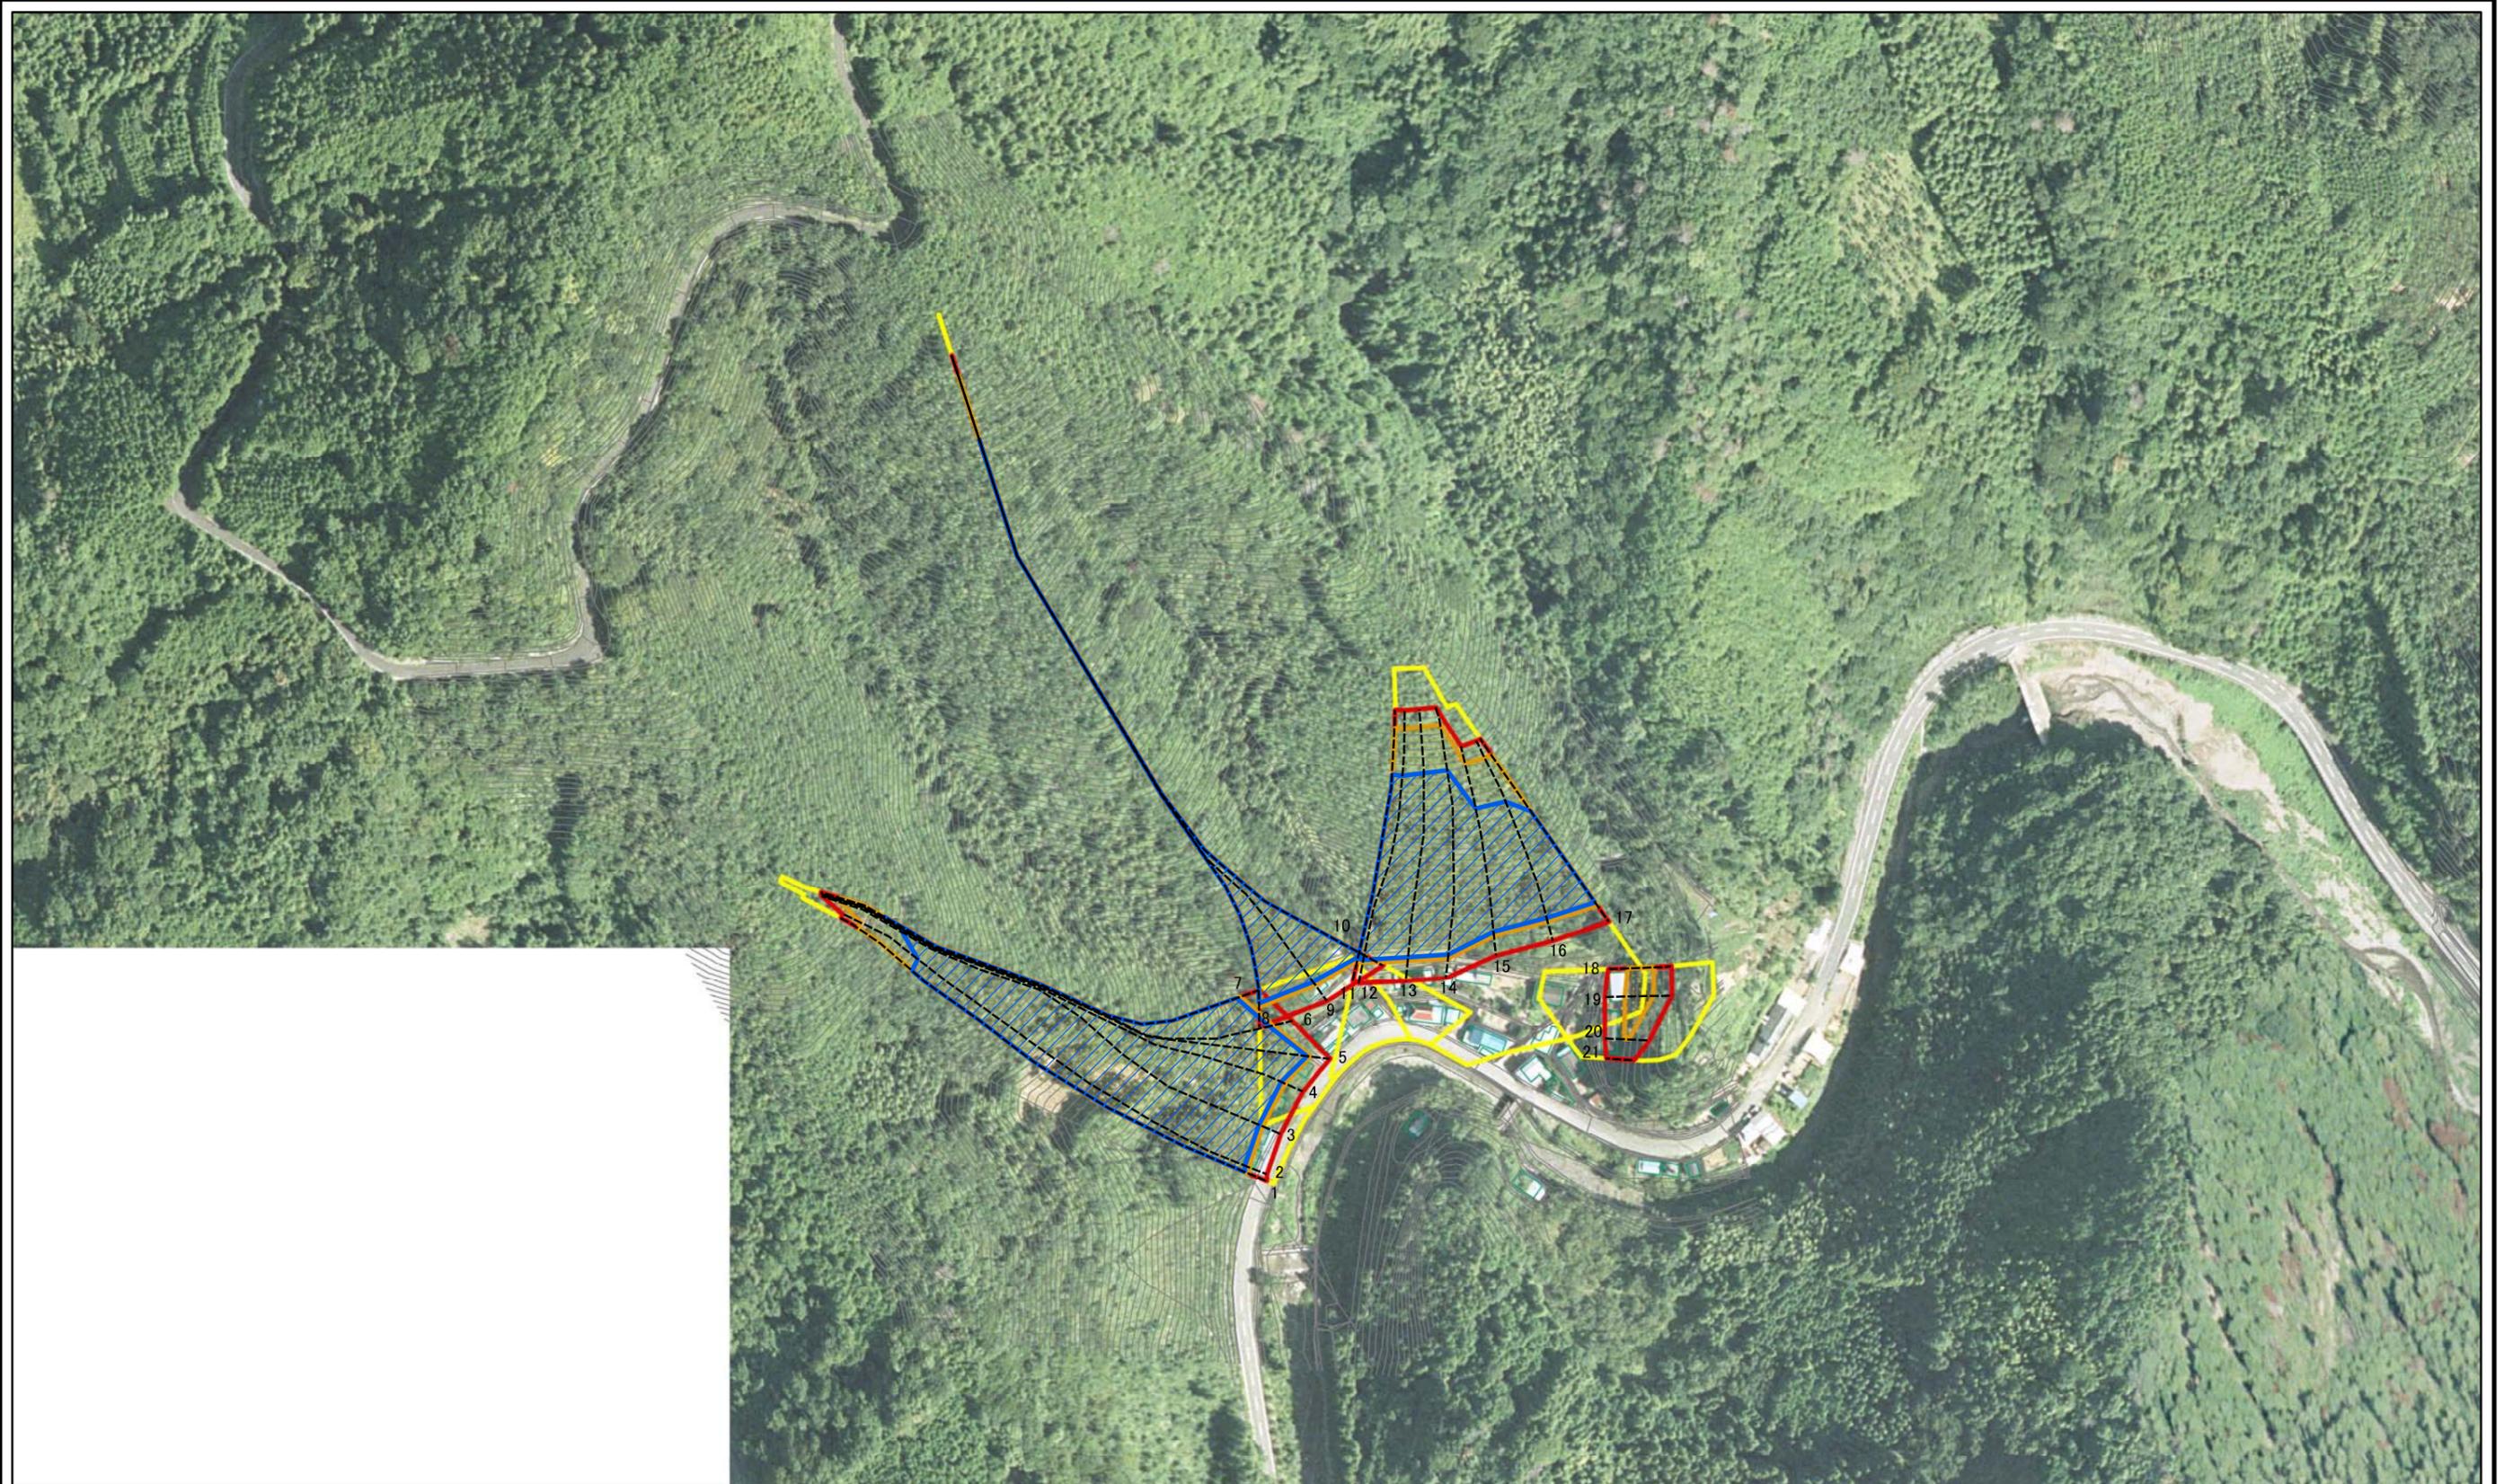
様式-2(急) 土砂災害警戒区域・土砂災害特別警戒区域 区域図(その1)	土砂災害防止法施行令第二条の基準に該当する区域		N 縮尺 1:2,500	自然現象の種類	急傾斜地の崩壊	箇所番号	425-I-1494(1)
	土砂災害防止法施行令第三条の基準に該当する区域			告示番号	愛媛県告示第1019号	箇所名	坂本
	それ以外の区域			告示年月日	平成29年9月12日	所在地	愛媛県大洲市河辺町三嶋

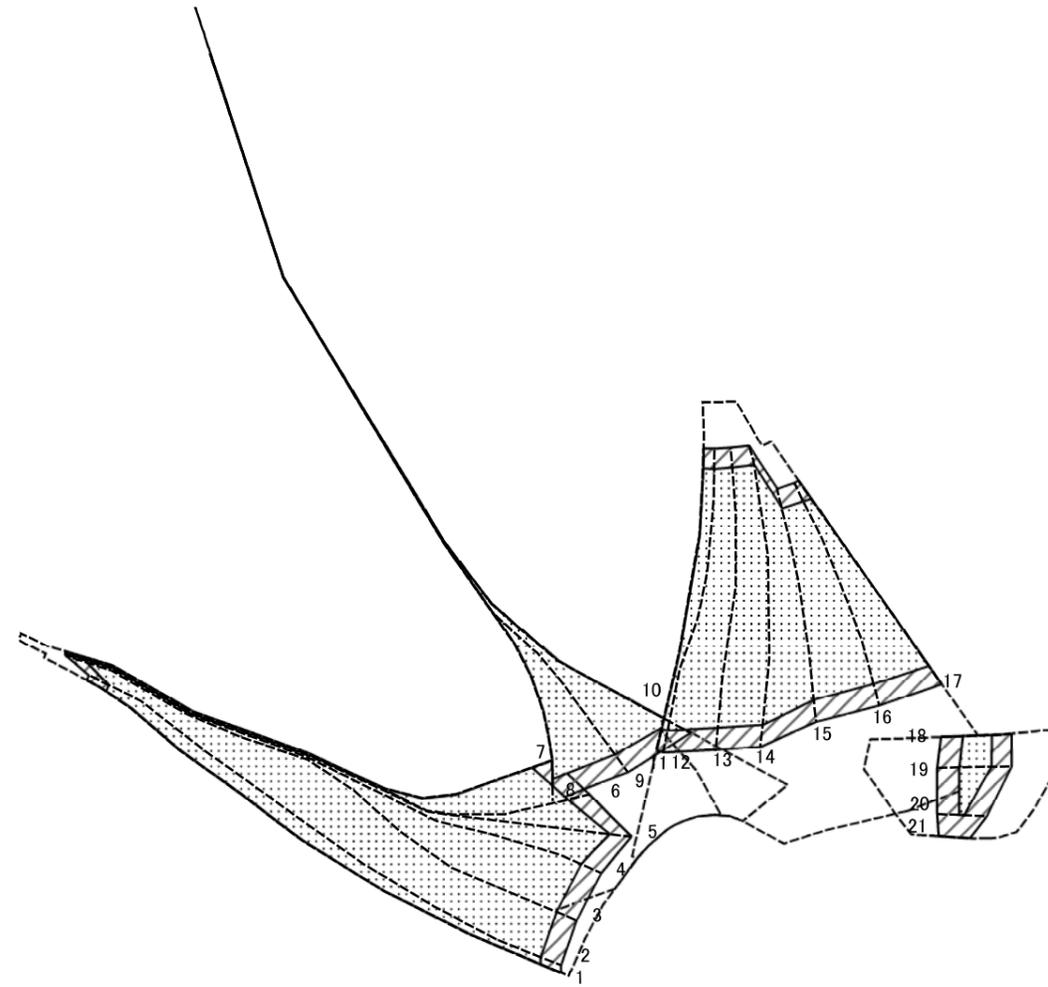
様式-2-1(急) 土砂災害特別警戒区域の区域区分図 (急傾斜地の崩壊に伴う土石等の移動により 建築物の地上部に作用すると想定される力)	土砂災害防止法施行令第二条の基準に該当する区域		N 縮尺 1:2,500	自然現象の種類	急傾斜地の崩壊	箇所番号	425-I-1494(1)
	土砂災害防止法施行令第三条の基準に該当する区域			告示番号	愛媛県告示第1019号	箇所名	坂本
	それ以外の区域			告示年月日	平成29年9月12日	所在地	愛媛県大洲市河辺町三嶋

横断測線の区間	土石等の移動により建築物の地上部に作用すると想定される力				土石等の堆積により建築物の地上部に作用すると想定される力				横断測線の区間	土石等の移動により建築物の地上部に作用すると想定される力				土石等の堆積により建築物の地上部に作用すると想定される力			
	土石等の(移動)高さが1m以下の場合、土石等の移動による力が100kN/m ² を超える区域		それ以外の区域		土石等の堆積の高さが3mを超える区域		それ以外の区域			土石等の(移動)高さが1m以下の場合、土石等の移動による力が100kN/m ² を超える区域		それ以外の区域		土石等の堆積の高さが3mを超える区域		それ以外の区域	
	力の大きさのうち最大のもの(kN/m ²)	土石等の高さ(m)	力の大きさのうち最大のもの(kN/m ²)	土石等の高さ(m)	力の大きさのうち最大のもの(kN/m ²)	土石等の高さ(m)	力の大きさのうち最大のもの(kN/m ²)	土石等の高さ(m)		力の大きさのうち最大のもの(kN/m ²)	土石等の高さ(m)	力の大きさのうち最大のもの(kN/m ²)	土石等の高さ(m)	力の大きさのうち最大のもの(kN/m ²)	土石等の高さ(m)	力の大きさのうち最大のもの(kN/m ²)	土石等の高さ(m)
1 ~ 2	157.08	1.00	100.00	1.00	19.80	3.92	15.16	3.00									
2 ~ 3	157.08	1.00	100.00	1.00	19.80	3.92	15.16	3.00									
3 ~ 4	156.93	1.00	100.00	1.00	19.78	3.91	15.16	3.00									
4 ~ 5	156.87	1.00	100.00	1.00	19.78	3.91	15.16	3.00									
5 ~ 6	158.78	1.00	100.00	1.00	19.97	3.95	15.16	3.00									
6 ~ 7	160.83	1.00	100.00	1.00	20.21	4.00	15.16	3.00

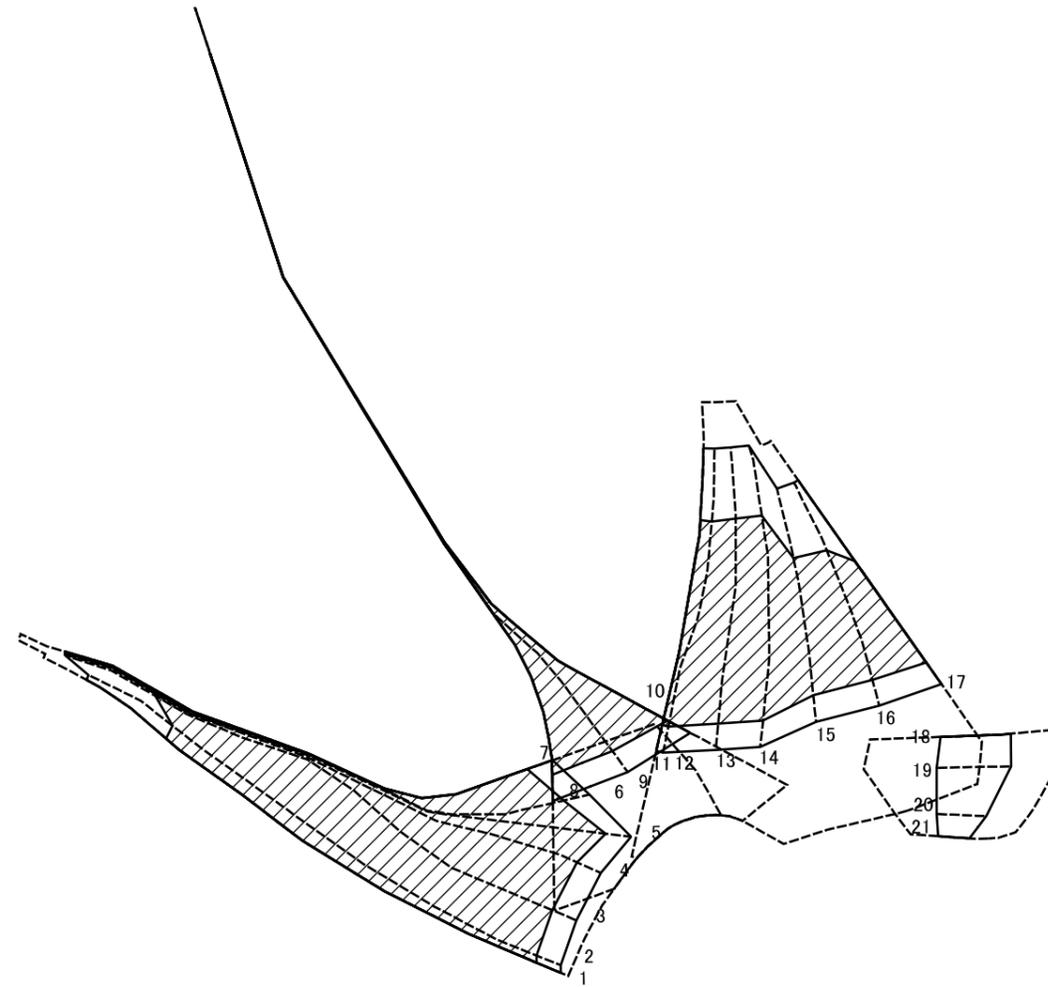
様式-2-2(急)
土砂災害特別警戒区域の区域区分図
(急傾斜地の崩壊に伴う土石等の堆積により
建築物の地上部に作用すると想定される力)

土砂災害防止法施行令第二条の基準に該当する区域	
土砂災害防止法施行令第三条の基準に該当する区域	
それ以外の区域
