## 2. 大洲市

大洲市管内の立入困難海岸での漂着ごみ堆積地点は、図2に示すとおりである。また、各地点の評価ランクは、表3に示すとおりである。大洲市管内の立入困難海岸で確認できた漂着ごみ堆積地点は、15カ所であった。

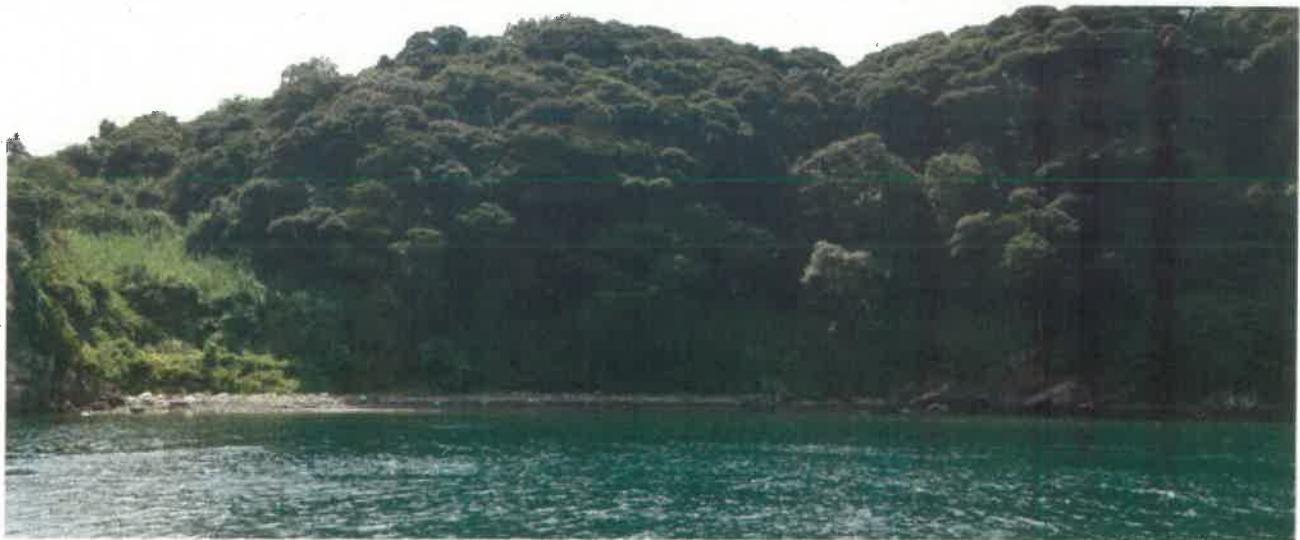
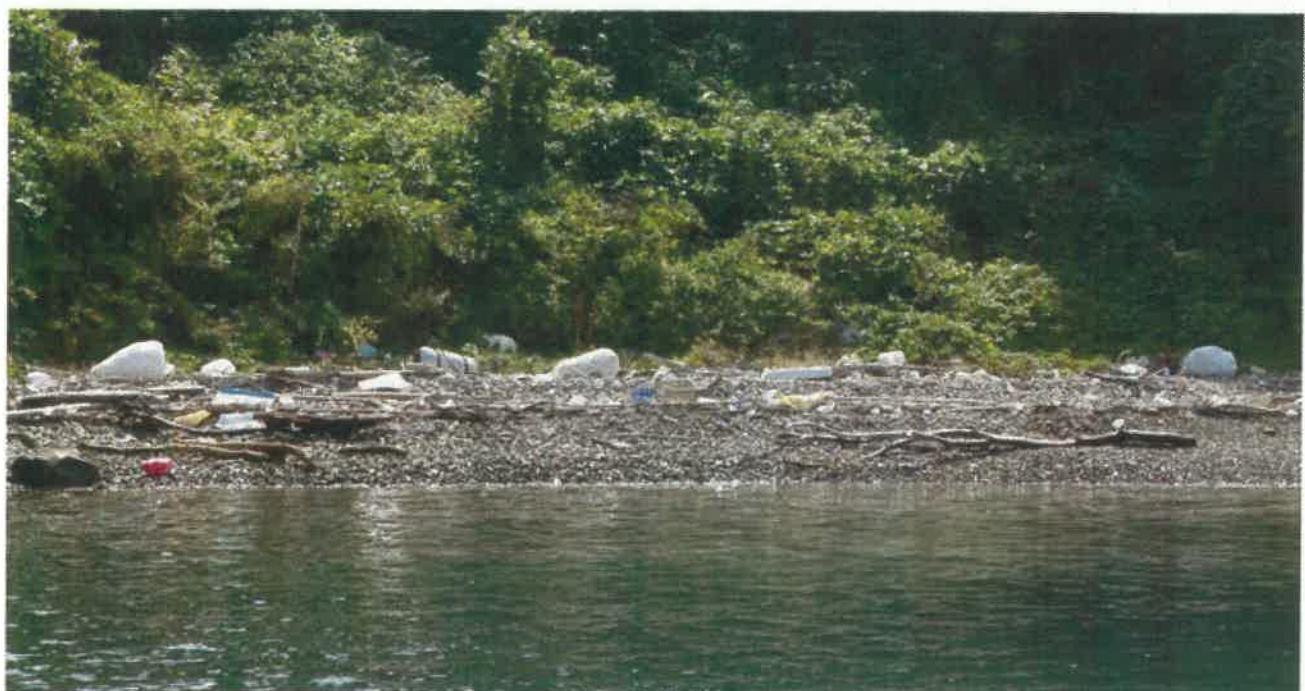
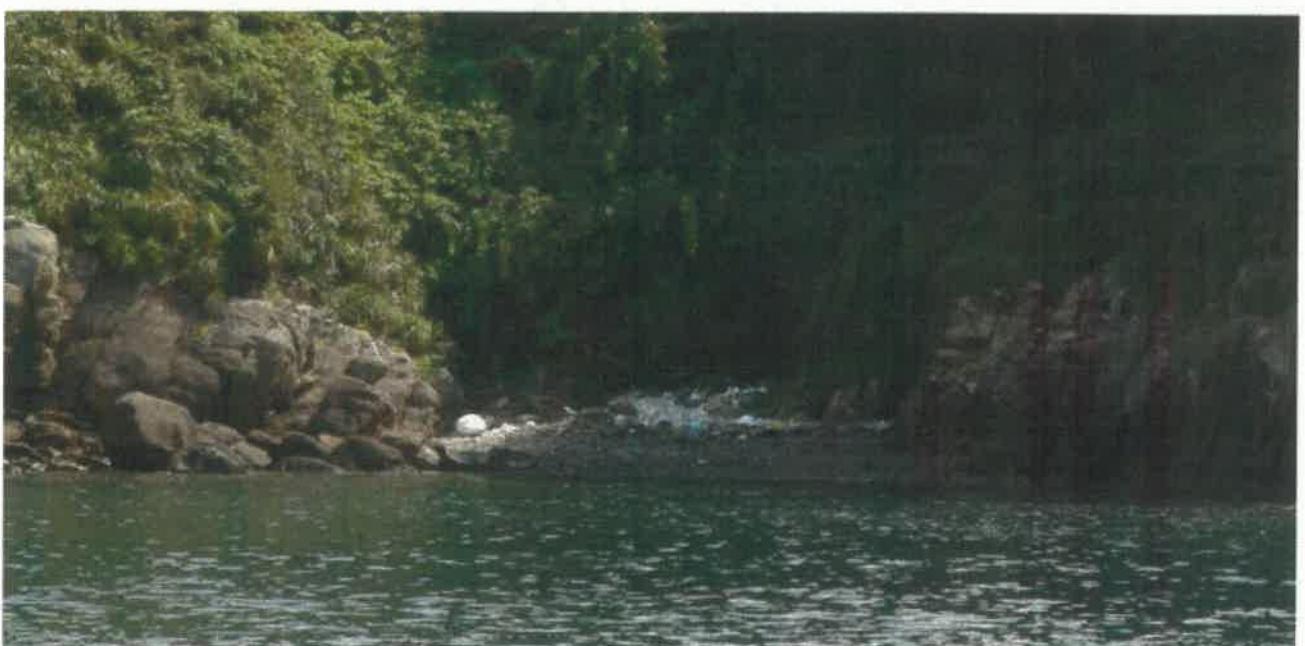
### 【海岸全体の評価ランクの判定】

○地点① 海岸の長さ 80m

西側から 10mごとの評価ランク

$$30 : 60 : 100 : 60 : 70 : 100 : 70 : 10 = [500]$$

○地点② 海岸の長さ 10m

西側から 10mごとの評価ランク 【30】

①+② 【530】 =

53 艘分  
5.5mの和船  
(軽トラック53台分)
