被災宅地の調査・危険度判定マニュアル

変状項目及び変状による「大・中・小」の区分

平成 2 6 年 3 月

被災宅地危険度判定連絡協議会

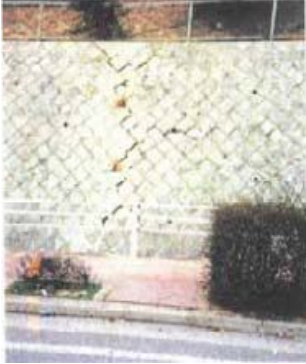
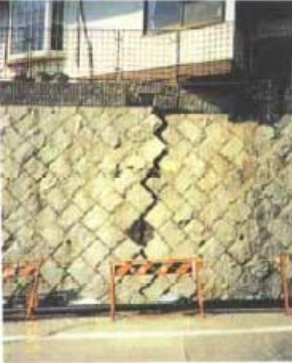
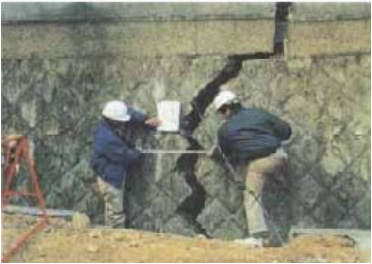
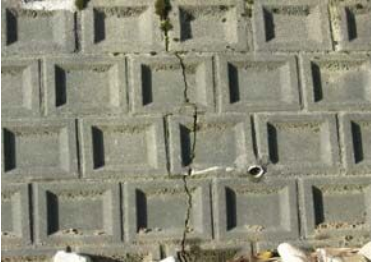
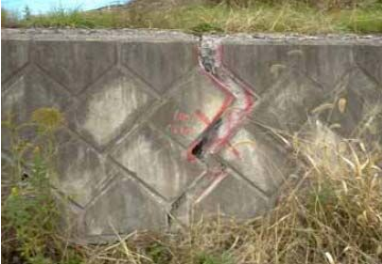
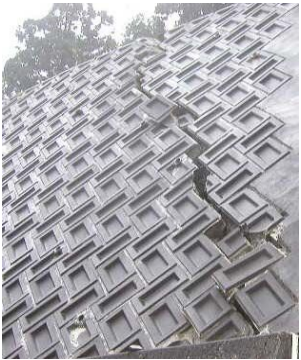
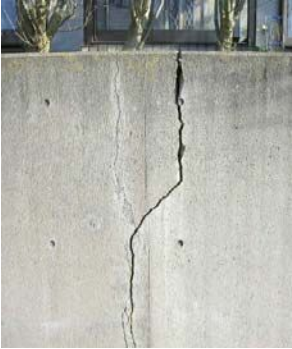
表-1.1 擁壁のクラック

擁壁のクラックは、クラックの状況が縦、斜め、横方向に入っているのかを確認し、石積系かコンクリート系の違いによるクラックの幅に着目し変状程度を判定する。被害程度としては、縦クラック<斜めクラック<横クラックの順に大きくなり、特に横クラックは折損のおそれがあるので注意が必要である。

石積系擁壁：クラック幅 2mm 未満 機能上支障はない コンクリート系擁壁：クラック幅 2mm 未満	石積系擁壁：クラック幅 2mm ～20mm 未満 コンクリート系擁壁：クラック幅 2mm～5mm 未満	石積系擁壁：クラック幅 2 cm 20mm 以上 コンクリート系擁壁：クラック幅 5mm 以上

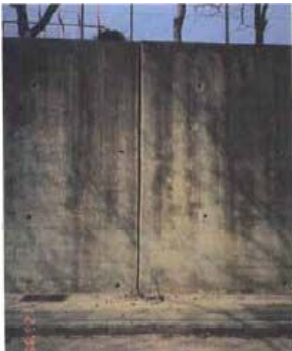
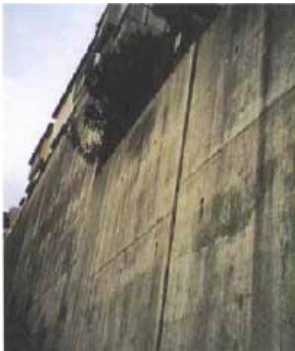
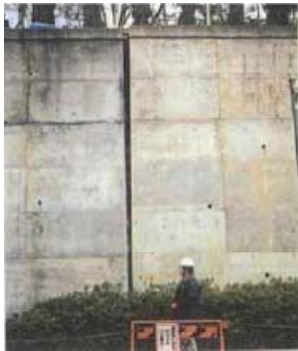
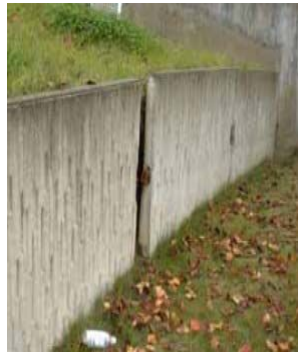
表－1.2 擁壁の水平移動

擁壁の水平移動は、目地の前後の隙間（変位）に着目し変状程度を判定する。擁壁下端が水平に移動している状態である。水平移動の原因は、急激な土圧力の増大に対し、基礎の水平支持力の消失、不足が原因である。状態としては、伸縮目地部での前後のずれ、擁壁基礎部の地盤の変状（隆起）である。一直線状の一団の擁壁にあっては、通りを見ると、擁壁の水平移動の程度が確認できる。現場打ちのコンクリート擁壁は、壁体の剛性が強く、擁壁延長も長いいため、目地ずれの水平移動は比較的大きく発生する傾向にある。プレキャストのコンクリート擁壁は、擁壁1ブロックが2 m程度と短く、隣同士の擁壁との接合は簡易的である。このため、各ブロック間に目地のずれが発生しやすいが、相対的な機能の保持は、現場打ちとさほど相違はない。

5 mm未満の隙間 （変位）がある	5 mm～50mm 未満の隙間 （変位）がある	50mm 以上の隙間 （変位）がある

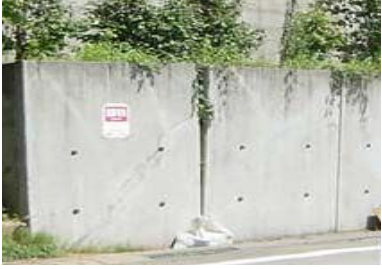
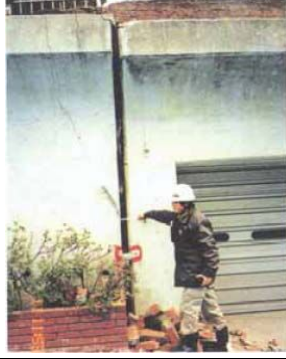
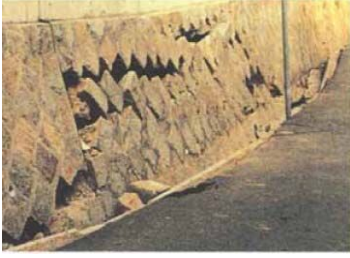
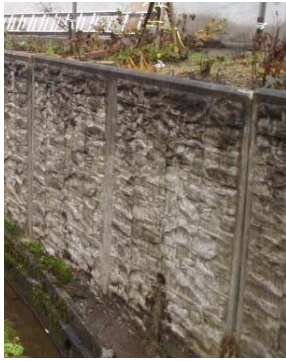
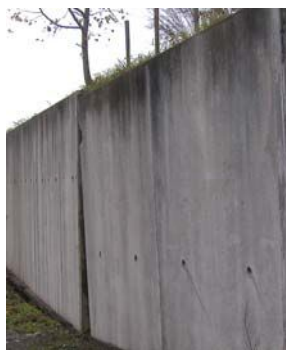
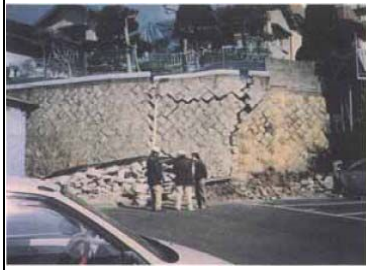
表－1.3 擁壁の不同沈下・目地の開き

擁壁の不同沈下・目地の開きに伴う擁壁の変状は、擁壁天端の状態や隣接擁壁の天端の段差、擁壁本体の上下のずれ、擁壁前面の地盤の沈下などに着目し、以下のように区別する。擁壁目地部で上下左右にずれる状態である。不同沈下の原因は、急激な土圧力の増大により、基礎の鉛直支持力の消失、不足が原因である。支持力不足の場合で、空石積擁壁にあっては躯体中央で大きく上下にずれる場合もある。

5mm 未満の目地上下のずれ又は目地の開きがある	5mm～50mm 未満の目地上下のずれ又は目地の開きがある	50mm 以上の目地上下のずれ又は目地の開きがあり、滑動、転倒のおそれがある

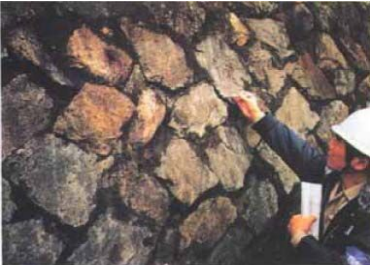
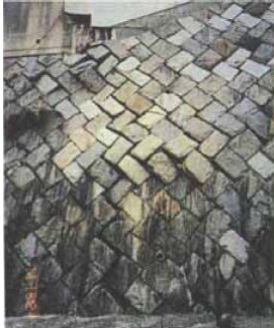
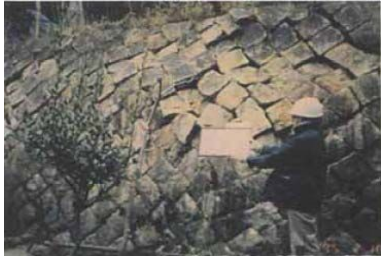
表－1.4 擁壁のハラミ

擁壁のハラミは、擁壁前面の湾曲程度、積石の中抜け、擁壁天端付近の地盤のクラック、陥没程度に着目し、以下のように区別する。練石積擁壁、空石積擁壁に多い現象である。擁壁に大きな土圧や背後地盤の滑りが生じ、擁壁崩壊に至らず、ハラミ変形が生じたものである。作用に対して、擁壁の変形性能（ねばり）により崩壊に至らなかったもの。ハラミの状態は擁壁の耐力不足によるものと背後地盤の円弧滑り崩壊が原因である。擁壁全体に剛性が弱い場合に多い。

小規模のハラミ及び中抜け (積石が1～2個抜け落ちる)	宅地地盤にテンションクラックなし 円弧すべりのおそれ無し	宅地地盤にテンションクラック有り 円弧すべりのおそれ有り

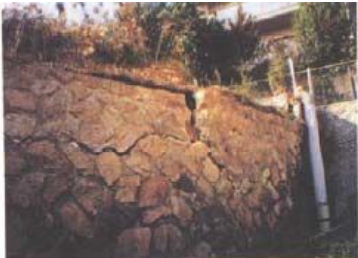
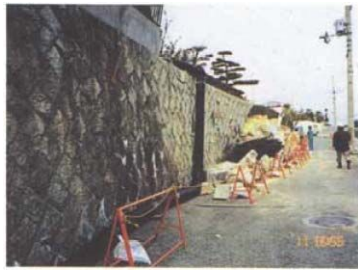
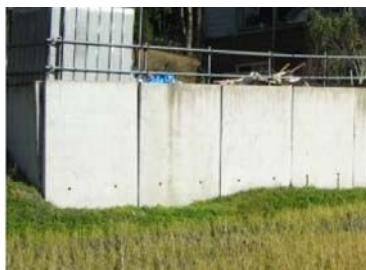
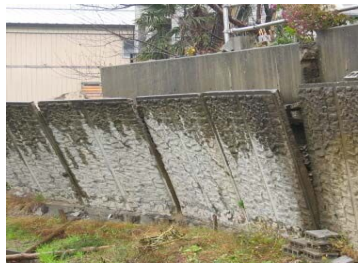
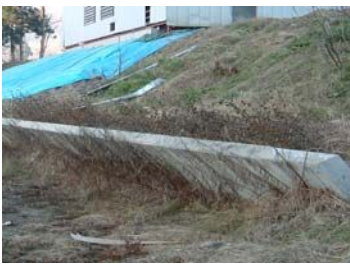
表－1.5 擁壁の傾斜・倒壊

前傾とは、擁壁の頭部が、前方に傾く状態である。前傾状態が大きくなると、擁壁基部から折れ、倒壊に至る。前傾、倒壊は、擁壁の水平支持力は保たれていたが、急激な土圧力と地震動の揺れに対し、基部から回転することが原因である。擁壁全体の剛性が大きい場合に多い。擁壁天端地盤にクラックが生じている場合は前傾又はこれに類した変状が生じている。

擁壁が正常位置より前傾している 擁壁が前面地盤に対して、垂直以下（コンクリート擁壁は天端 50mm 未満の傾斜）	擁壁が前面地盤に対して垂直以上に前傾している （コンクリート擁壁は天端 50mm 以上の傾斜）	擁壁が前傾・倒壊して、その機能を失っている

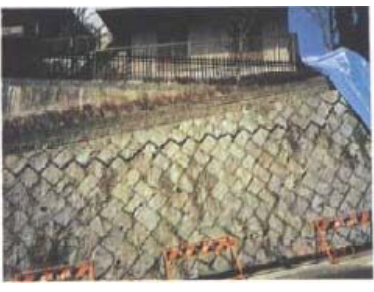
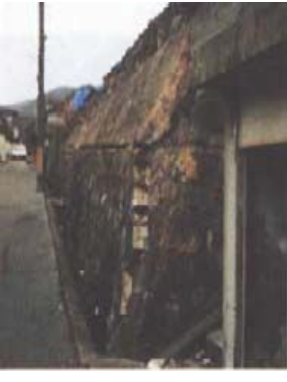
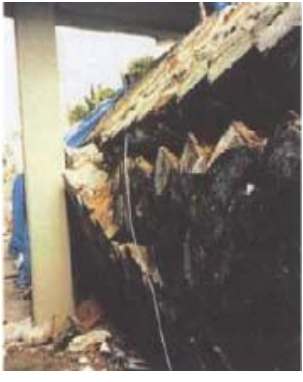
表－1.6 擁壁の折損

擁壁の折損は、石積系擁壁においては水平のクラックの大きさや傾斜程度、コンクリート系擁壁においてはクラック及び水平的な破損状況に着目し、以下のように区別する。擁壁に生じる水平クラック、ハラミなどが、折損という状態になったものである。練石積擁壁にあっては、胴込めコンクリートの品質のバラツキ、背後地盤の滑りなどが原因である。ハラミが発生する擁壁に対し、多少は剛性が大きい場合に多い。

<p>クラックを境にわずかに角度をなしている （コンクリートの場合はクラックを境にわずかに前傾している）</p>	<p>クラックを境に明らかに角度をなしており、抜け石があり、裏込めコンクリートが見える （コンクリートの場合はクラックを境に前傾している）</p>	<p>一見して大とわかるもの （コンクリートの場合は、クラックを境に後傾している。又は1mmでもせん断破壊があり、後傾している）</p>

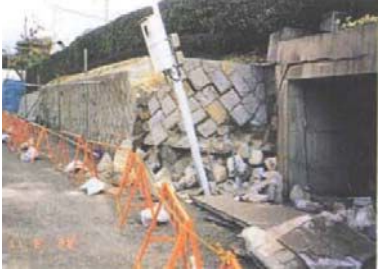
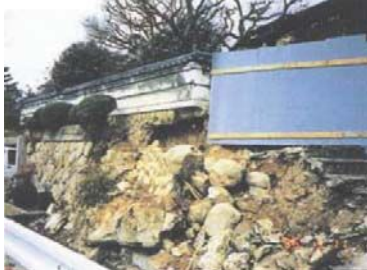
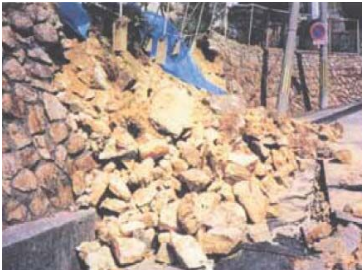
表-1.7 擁壁の崩壊

擁壁の崩壊は、特に空積み擁壁において顕著で、残存する擁壁の状況に着目して区別する。崩壊は、擁壁と背後地盤とが一体的に崩壊する現象である。崩壊は、擁壁そのものの強度不足と背後地盤の強度不足が原因である。大規模崩壊にあつては、背後地盤の円弧滑り的な崩壊が顕著である。空石積擁壁にあつては、擁壁そのものが崩壊することが多い。

上部1／2程度まですべり崩壊を起こしている	基部を残してすべり崩壊している	基部を含めてすべて全て崩壊し、機能を失っている。

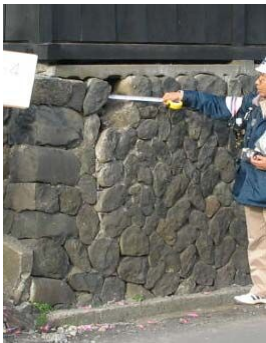
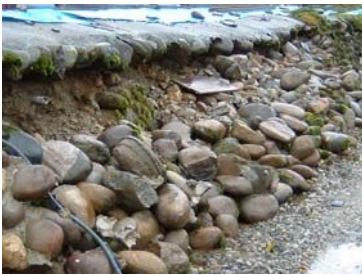
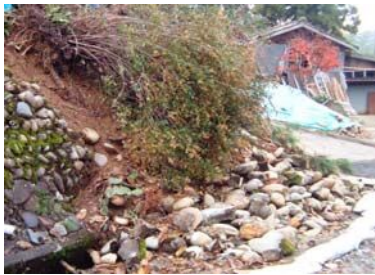
積石がずれている	上段の部分が崩落している	全体が崩落している

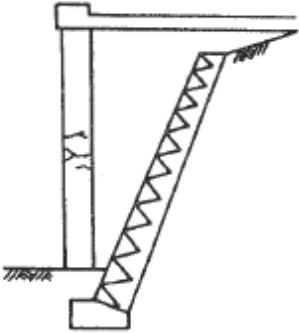
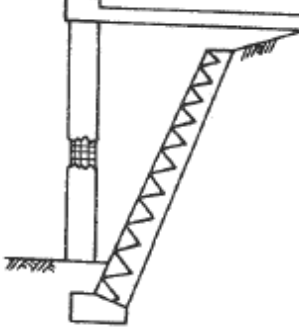
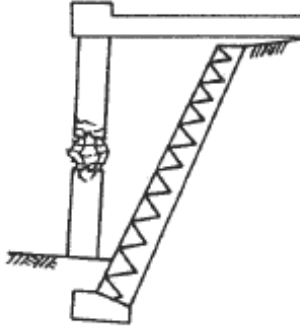
表－1.8 張出し床版付き擁壁の支柱の損傷

張出し床版付き擁壁の損傷は、支柱のせん断破壊に着目して区別する。張出し床版の支柱の座屈的損傷をいう。擁壁本体の損傷は、上記①～⑦に準拠する。支柱は、擁壁本体の損傷と地震動の揺れに伴い、曲げ座屈することが原因である。

支柱にひびが入っている	支柱のコンクリートが剥がれて鉄筋が露出している	支柱がせん断破壊して鉄筋が座屈し、機能を失い、擁壁も崩壊の恐れがある

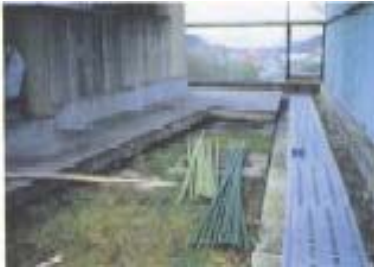
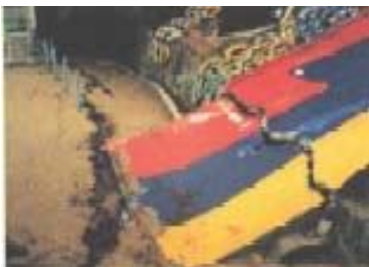
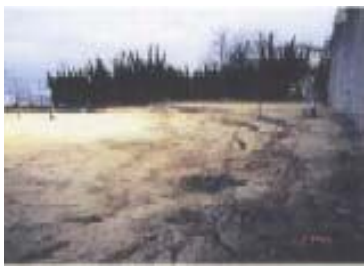
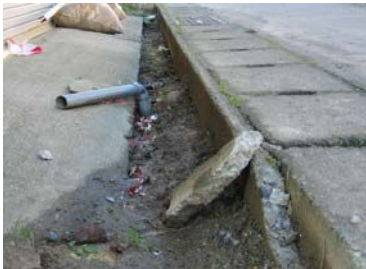
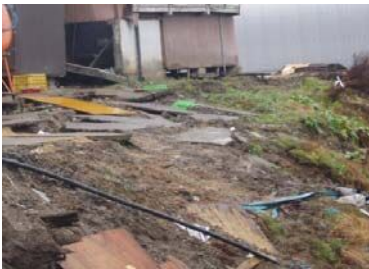
表－2.3 宅地地盤の沈下

沈下量 10 cm未満	沈下量 10～25 cm未満	沈下量 25 cm以上

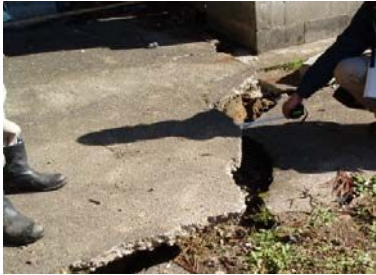
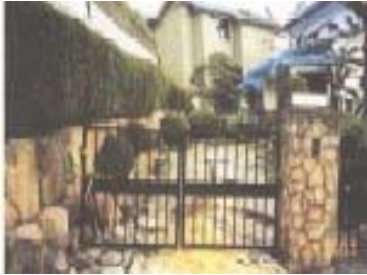
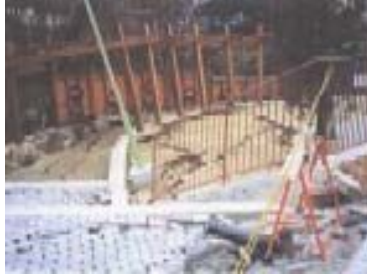
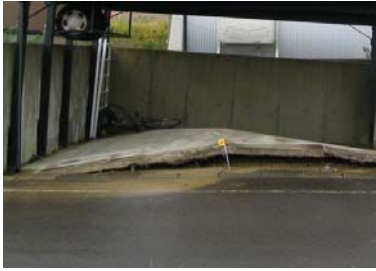
表－2.5 宅地地盤の隆起

ここでいう隆起は、斜面において円弧すべりなどの影響により隆起する現象をいい、隆起量に着目し区別する。部分的に現状地盤より盛り上がったもので、円弧滑り部におけるのり尻の隆起、構造物等が支持力を失った結果として周辺地盤の盛り上がりなどの現象である。隆起量は、数cmから数10 cm以上に及ぶこともある。地盤の隆起は、地震動による間隙水圧の上昇、地盤強度の低下による地盤の支持力機能の消失、地表面の形状、地盤強度バラツキによって発生するものと推測される。隆起は、突然その部分が盛り上がるのではなく、滑り、沈下などの現象の影響により発生するものである。

隆起量 20 cm未満	隆起量 20～50 cm未満	隆起量 50 cm以上

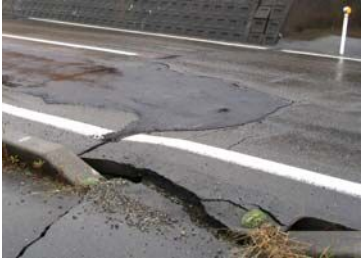
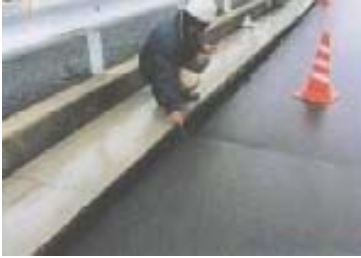
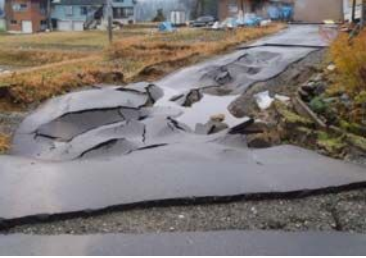
表－4.2 道路の沈下

道路の沈下は、車両の走行に支障をきたす程度を区別する。

沈下が小さく車の走行で振動を感じる	車の走行に支障あり	大きく広範囲の沈下で車の走行不能

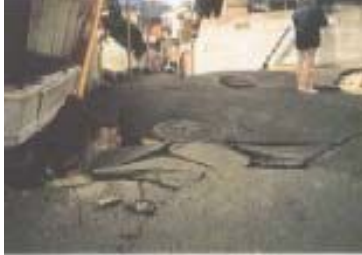
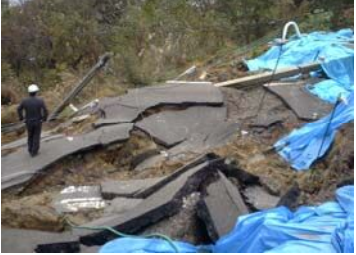
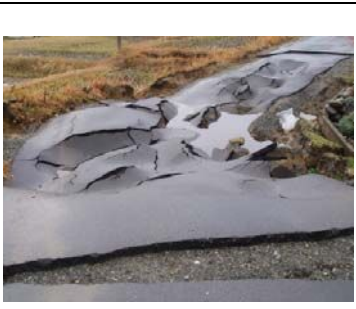
表－4.6 道路の破壊

道路の破壊は、車両の走行に支障をきたす程度を区別する。

徐行すれば走行可能 支障物件なし	交通困難 支障物件あり	交通不可能 支障物件あり

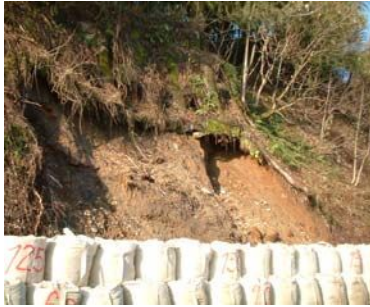
写－1.1 斜面崩壊の応急措置

土嚢積みによる斜面の抑制

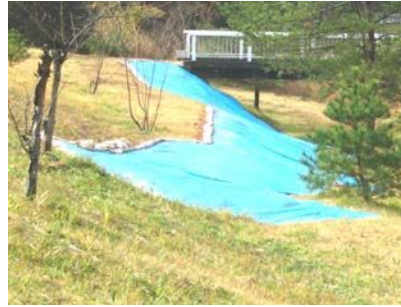
シートによる斜面の防護

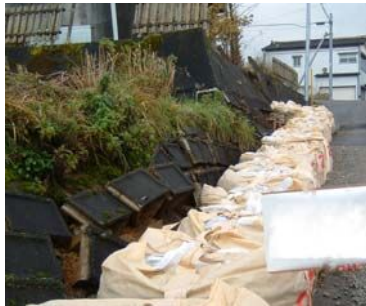
写－2.1 擁壁崩壊の応急措置

土嚢積みによる擁壁崩壊の抑制

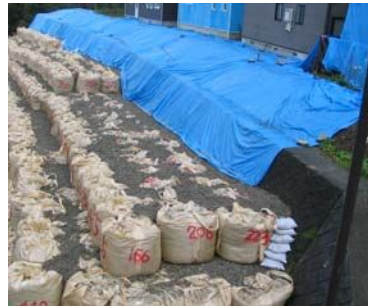
シートによる擁壁背面の亀裂の防護

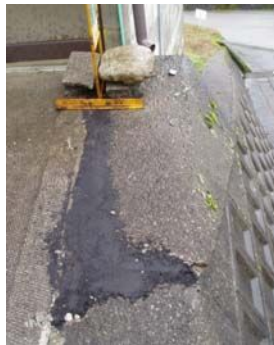
写－2.2 擁壁崩壊の応急措置

アスファルト充填による擁壁天端亀裂防護

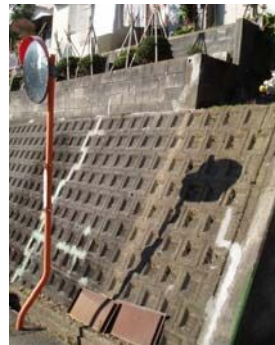
モルタル充填による亀裂の防護

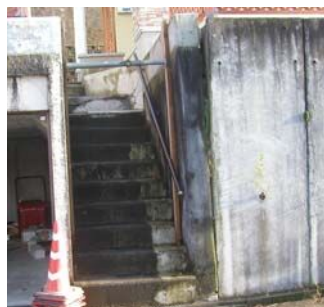
写－2.3 擁壁崩壊の応急措置

切梁による擁壁変位抑制

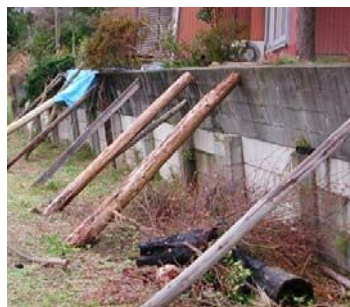
頼杖による擁壁倒壊防護

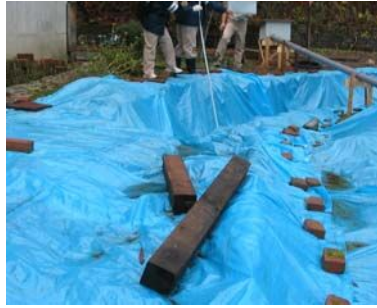
写－3.1 宅地地盤の亀裂に対する応急措置

シートによる宅盤亀裂の防護

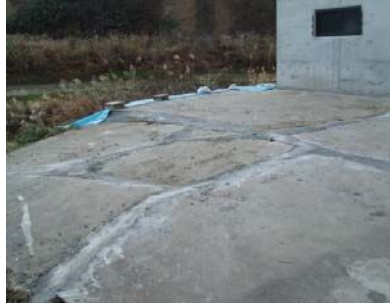
モルタル充填による宅盤亀裂の防護

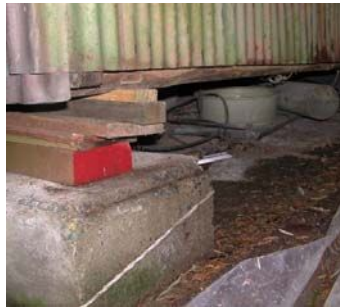
写－4.1 建築基礎の嵩上げ応急措置

木材等による建築基礎の嵩上げ

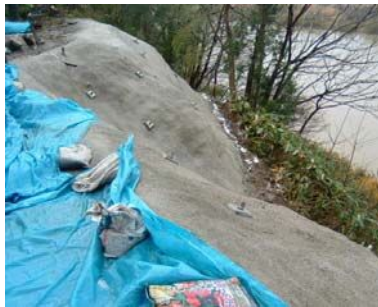
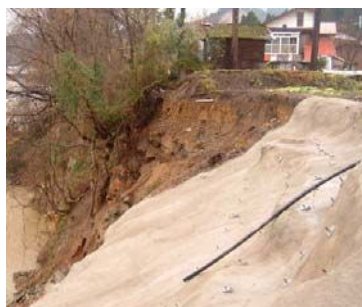
写－5.1 斜面安定の仮復旧

モルタル吹き付け及びロックボルトによる斜面防護

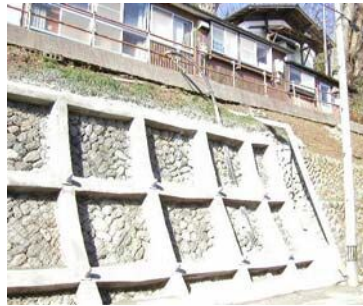
写－6.1 擁壁の仮復旧

現場打ち枠組みロックボルトによる擁壁防護

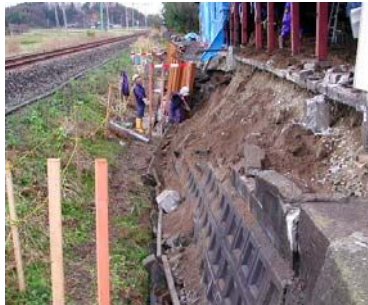
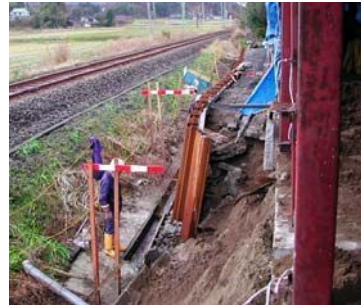
シートパイルによる擁壁仮復旧
