— 愛媛県門型標識等定期点検マニュアル —

平成27年 7月 制定

令和2年 2月 改定

愛媛県 土木部 道路都市局 道路維持課

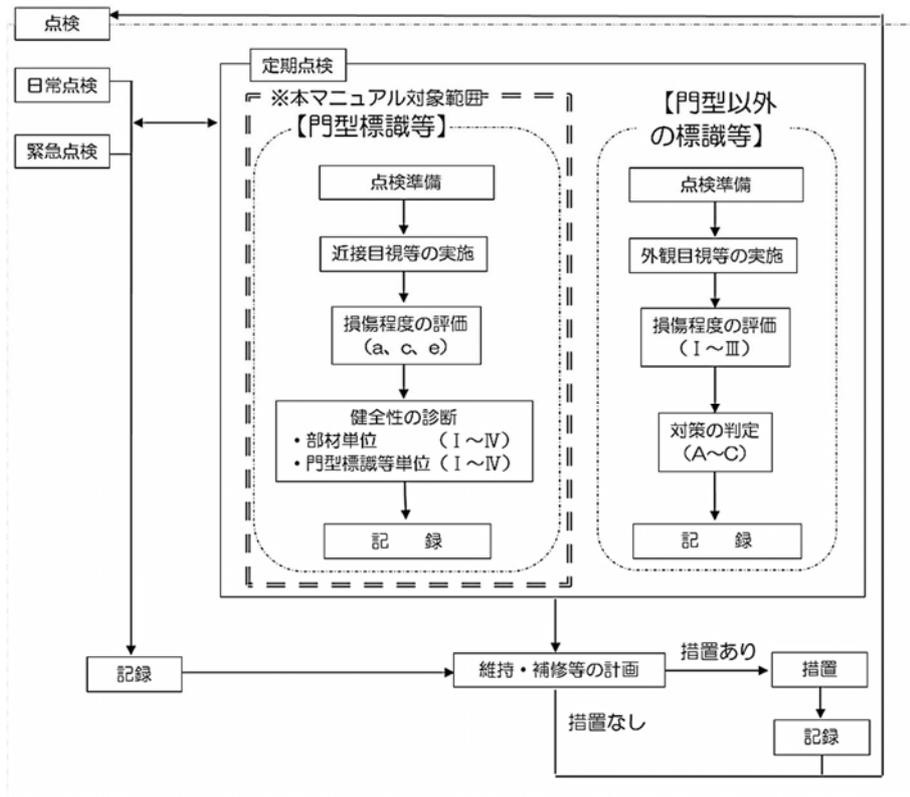
図2-1 定期点検に関連する維持管理フロー

定期点検に関連する維持管理の標準的なフローは図2-1に示すとおりとする。

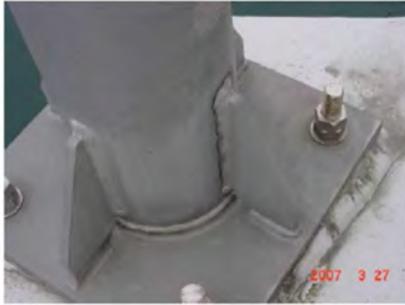
写真4-1 支柱基部の亀裂事例

標識柱基部溶接部の亀裂

柱基部や横梁基部に発生した疲労亀裂により、柱の転倒や落下する事象が発生しており、第三者に被害を与えた事例もある。変状事例は、橋梁上や風の強い地区に設置された柱の基部や開口部、横梁の基部で発生している（写真4-1～写真4-3参照）。

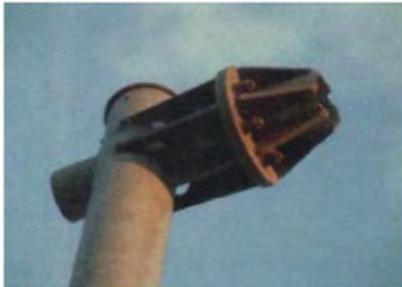
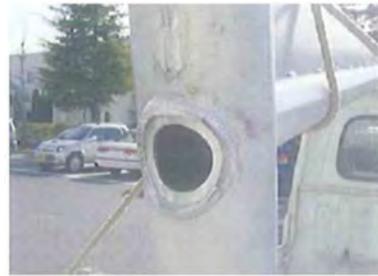
写真4-2 横梁基部の亀裂による変状事例

標識横梁基部の破断による標識板落下  
(強風の多い海岸付近、2年経過)

アルミ製デザイン照明柱横梁アーム落下  
(強風により発生)

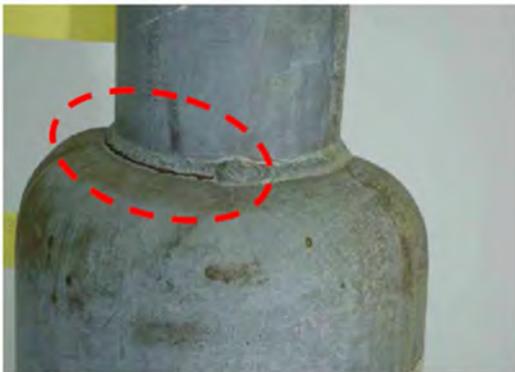
照明柱断面変化部の溶接に確認された亀裂

(歩道橋、15年経過)

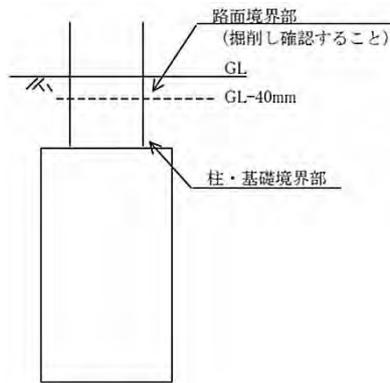
図4-1 路面境界部の定義

そこで、GL-40mm付近を路面境界部として位置づけ(図4-1参照)、この部位の腐食についてはその状況を目視により確認するとともに、図4-2に示す板厚調査を実施する附属物の選定フローにより「実施する」に該当するものについては、板厚調査を行い、残存板厚を把握することとした。路面境界部の腐食事例を写真4-4に示す。

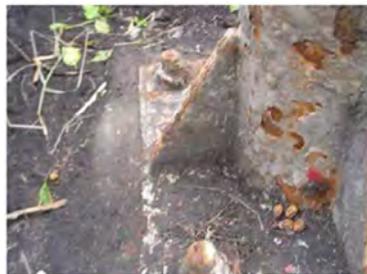
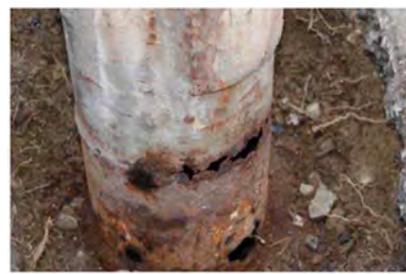
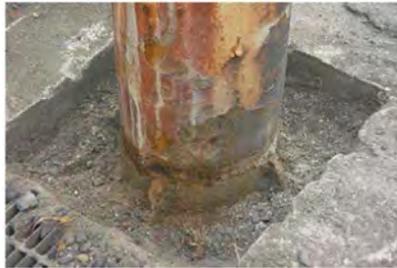
写真4-4 路面境界部の腐食事例

路面境界部が土砂で覆われている場合

路面境界部がアスファルトで覆われている場合

路面境界部がコンクリートで覆われている場合

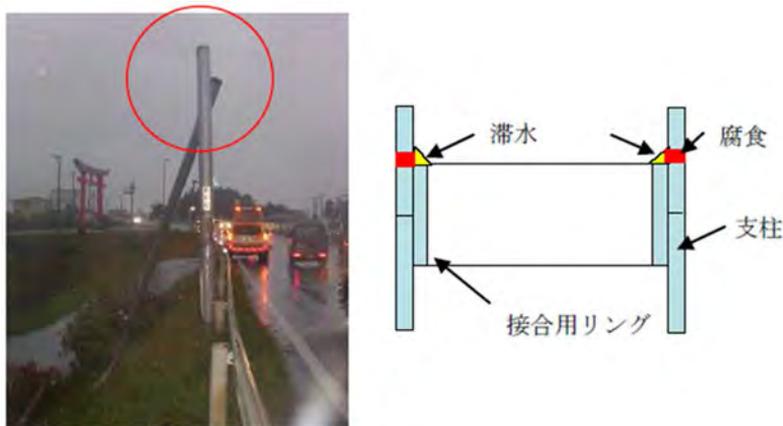
写真4-5 支柱継手部の折損状況

照明柱のなかには、上下管を溶接接合するために、支柱内面に接合用リングを設置しているものがある。このような照明柱は、支柱の結露等により接合用リング上に滞水が生じ、支柱内面から腐食が発生しやすい。このため、本部位の点検においては、外面からの目視のみならず、必要に応じて継手部近傍の板厚調査やたたき点検を行うのがよい。写真4-5に支柱継手部の腐食が要因となった倒壊事例を示す。

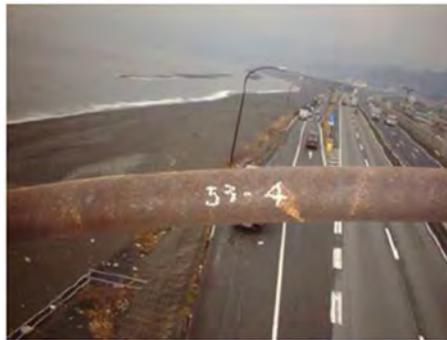
写真4-6 支柱本体の腐食事例

定期点検における非破壊検査による板厚調査は、写真4-6のように目視点検により腐食等の異常が見られるものや、外観上明らかではないものの腐食により板厚減少が生じている疑いのある箇所を対象とした。

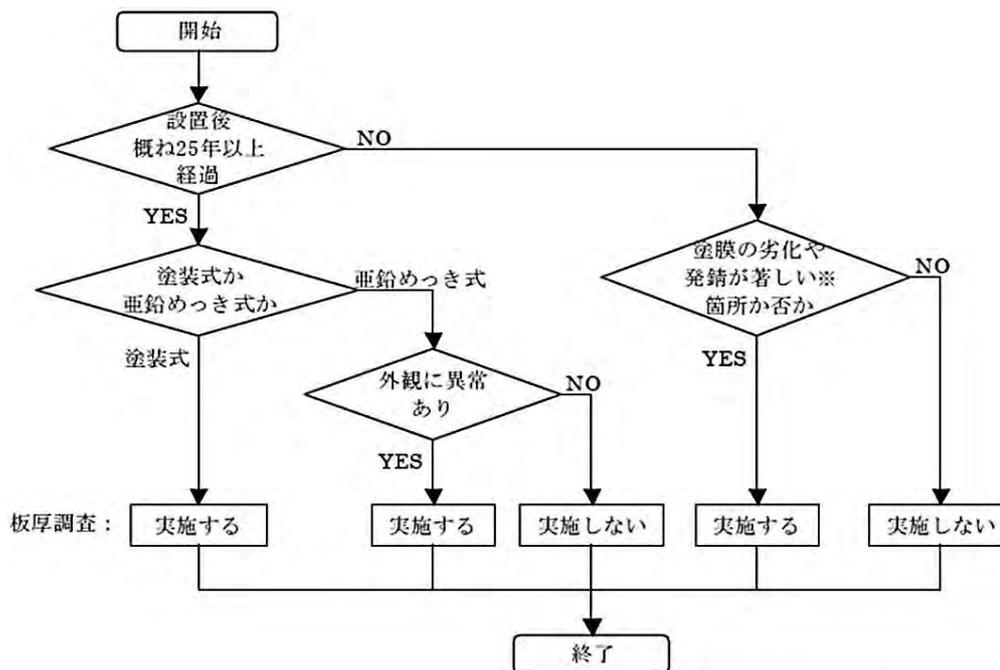
図4-2 板厚調査を実施する附属物の選定フロー

図4-2に板厚調査を実施する附属物の選定フローを示す。超音波パルス反射法による残存板厚調査の実施手順は、「愛媛県道路附属物定期点検マニュアル 付録-2」を参照のこと。

※ 腐食による板厚減少が懸念される箇所を含む

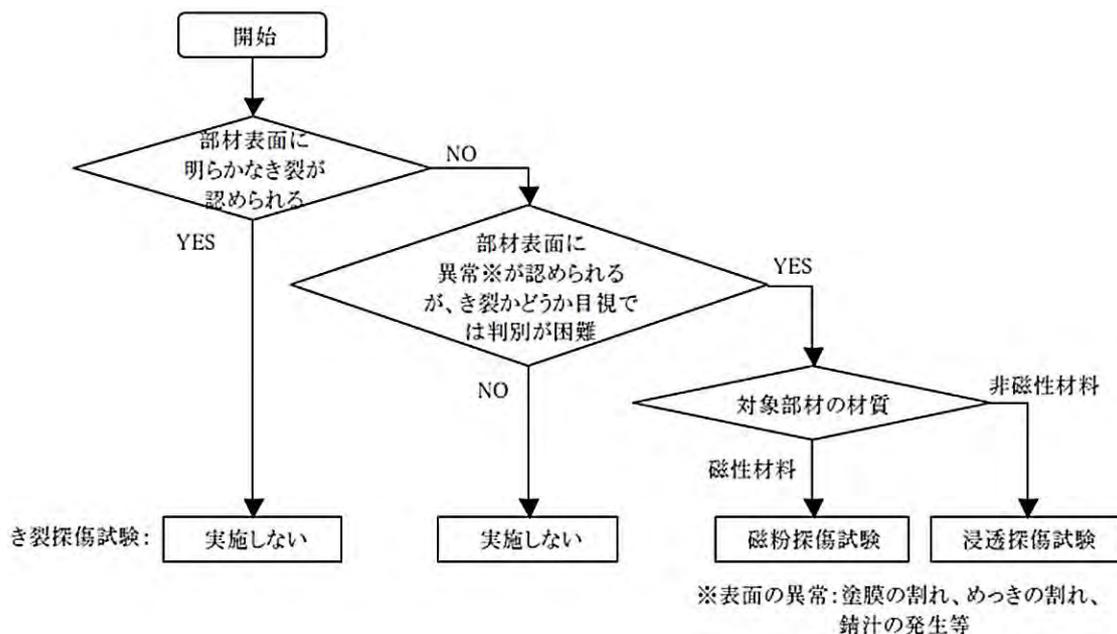
図4-3 亀裂探傷試験実施の目安

高架橋に設置された照明柱など、疲労が生じる条件にある附属物において、塗膜表面に異常（例えば、塗膜の割れ、めっきの割れ、錆汁の発生）などが発見され、亀裂かどうか目視のみでは判別できない場合には、必要に応じて磁粉探傷試験又は浸透探傷試験を行うとよい（「愛媛県道路附属物定期点検マニュアル 付録-3」参照）。磁粉探傷試験は、亀裂検出能力に優れているものの、非磁性材料（アルミニウムなど）には適用できないので、その場合には浸透探傷試験により行うとよい。ただし、浸透探傷試験は定められた手順に従い慎重に実施しないと、亀裂の検出ができない場合があるので注意が必要である。

図4-3に、亀裂探傷試験の実施の目安を示す。

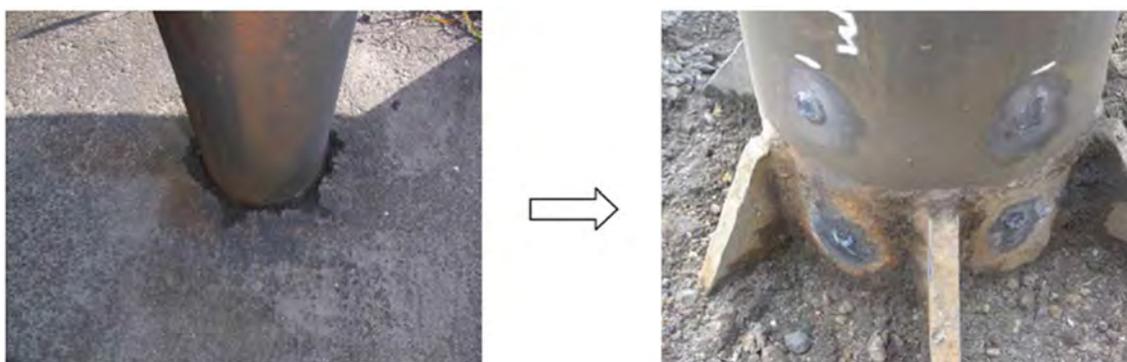
写真4-7 路面境界部の腐食事例（その1）

雨水等が支柱基部に滞水しやすく、倒壊の要因となるような腐食が生じやすい。過去の点検結果によると、設置後20年以上経過した附属物に倒壊の要因となるような著しい腐食が見られたことから、点検では設置後20年程度経過した附属物について必ず掘削を行う。設置後20年未満の附属物にあっては、路面上において目視できる状況から当該部位の腐食の有無を推定し、腐食の発生が明らかである場合には、路面をはつり路面境界部を露出させ状況の確認を行う。腐食の発生が明らかであると考えられる事例を次に示す（写真4-7参照）。

- ・ 支柱本体の路面付近に錆汁が付着しているなど、著しい腐食が生じているもの
- ・ 全体的に断面欠損を伴う腐食が生じているもの
- ・ 支柱本体の路面付近に滞水又は滞水の形跡が認められるもの

腐食、路面付近での滞水

はつり後の状態

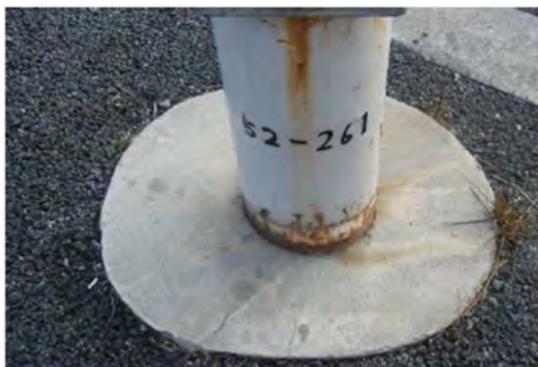
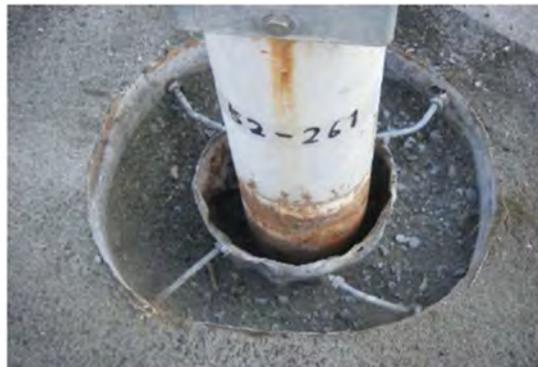
写真4-8 路面境界部の腐食事例（その2）

適切な排水対策が施されている場合、支柱基部の滞水は生じにくく、腐食が発生しにくい構造である。過去の点検結果によると、設置後30年以上経過した附属物において、一部著しい腐食が生じている事例が認められたものの、これらの事例はいずれも路面付近に変状が認められたり、支柱全体に腐食が認められる状況であった（写真4-8参照）。したがって、これらの状況やコンクリートにひびわれ等が生じ、支柱と路面との間に滞水又は滞水の形跡が認められるなど、路面境界部の腐食の発生が懸念される場合においては、コンクリートをはつり点検を行うのがよい。

はつり前の状態

はつり後の状態

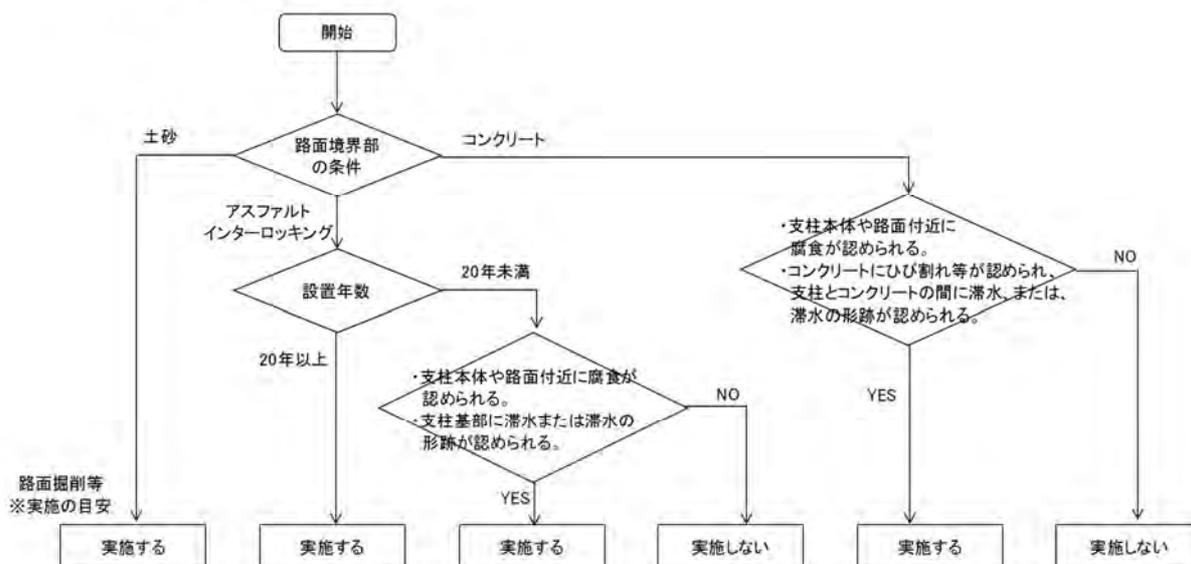
図4-4 路面掘削等実施の目安

また、塗装式の附属物については、塗装の塗替え等により外面が健全であっても、路面境界部や内部に腐食が進行している可能性もあるため、注意が必要である。図4-4に路面掘削等実施の目安を示す。

※掘削により腐食状態を確認するのが最も直接的な状態の把握方法であるが、非破壊検査により間接的に把握する場合には、計測原理や機器の特性に応じた検査誤差等に与える要因を考慮し、検査誤差等を踏まえた使用及び結果の解釈を行うこと。

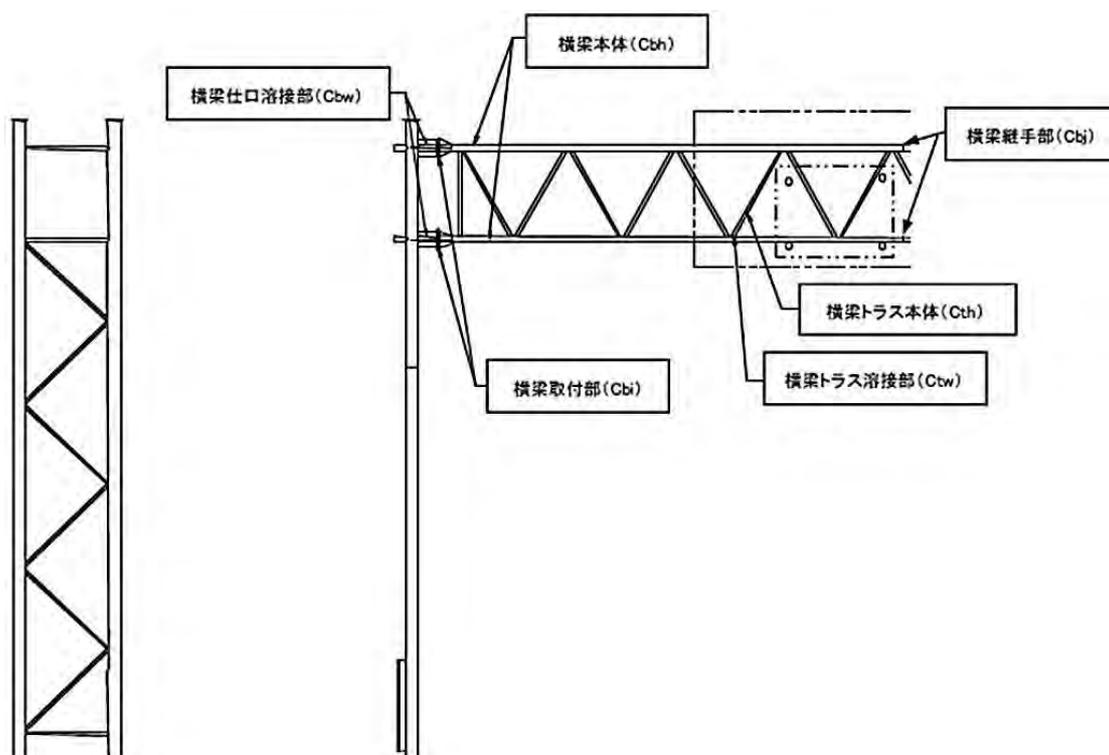
- 横梁本体
- 横梁仕口溶接部
- 横梁取付部
- 横梁トラス本体
- 横梁トラス溶接部
- 横梁継手部

- 各溶接部は、疲労亀裂が生じやすい。
- 横梁取付部は、振動によりボルトのゆるみ・脱落が生じることがある。
- 外観で腐食、亀裂が見られる場合には、支柱内部に雨水が浸入し、支柱内部の滞水及び腐食が生じやすい。

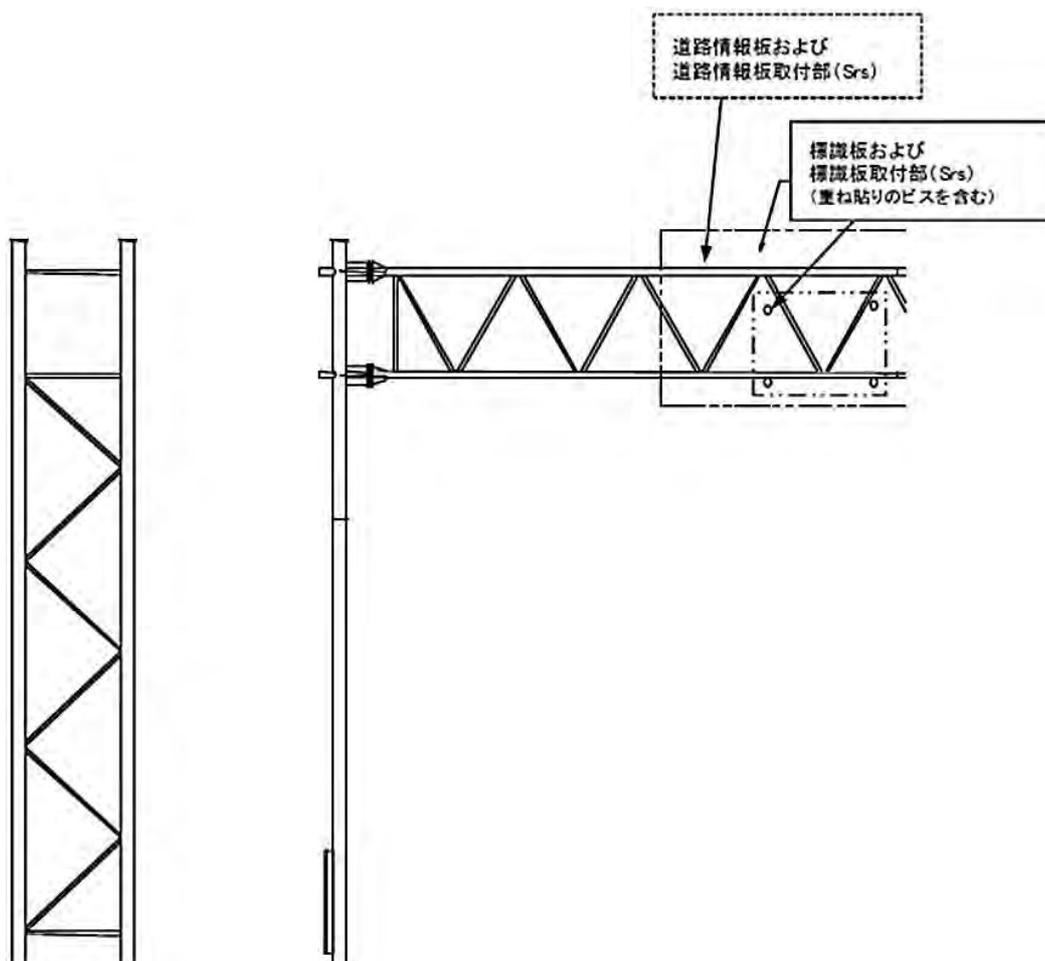
- 標識板及び標識板取付部
- 道路情報板及び道路情報板取付部

- 標識板取付部（道路情報板取付部）は、振動によりボルトのゆるみ・脱落が生じることがある。
- 標識板に車両接触痕がある場合、取付部等に著しい変形や亀裂が生じていることがある。
- 標識板に重ね貼りした場合、ビスの腐食が生じることがある。
- ヒンジ構造で標識板を吊り下げている構造（吊下式）については、標識板が落下する事案が発生していることから、接合部の点検に特に注視する必要がある。

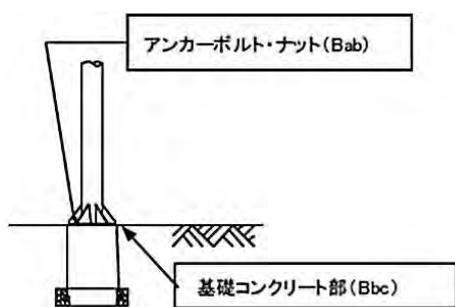
【ベースプレートが露出している場合】

- 基礎コンクリート部
- アンカーボルト・ナット

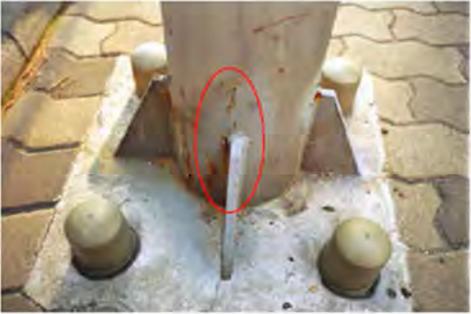
損傷 判定 区分	き裂	部 位	柱脚部（リブ取付溶接部）	
e

状 況	リブ取付溶接部に、き裂（写真では塗膜の割れ）が視認された。
			要 因	振動によるものと考えられる。
			措置の目安	早急に補修又は更新する必要がある。
c	<del>

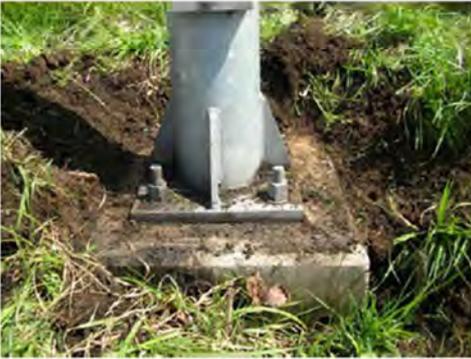
状 況	健全な状態である。
			要 因	-
			措置の目安	-
			備 考

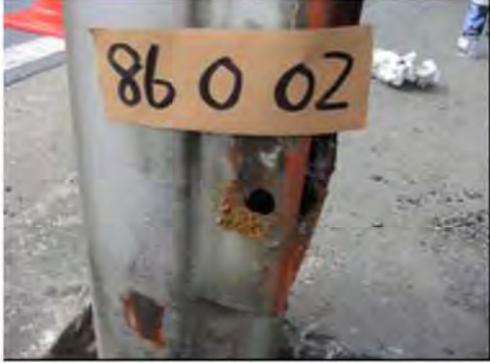
損傷 判定 区分	腐食（防食機能の劣化）	部 位	開口部（電気設備用開口部）	
			状 況	要 因
e

状 況	断面欠損を伴う腐食が視認される。
			要 因	経年劣化と雨水等の滞水が要因と考えられる。
			措置の目安	支柱本体の更新が必要と考えられる。
			備 考	
c

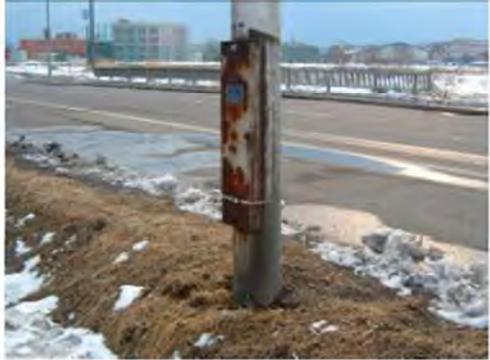
状 況	蓋全体に錆が発生している。板厚減少は認められない。
			要 因	経年劣化によるものと考えられる。
			措置の目安	板厚減少を伴う腐食に進行する恐れがある場合は、部分的な補修塗り又は蓋の交換などを行う必要がある。
			備 考	
a

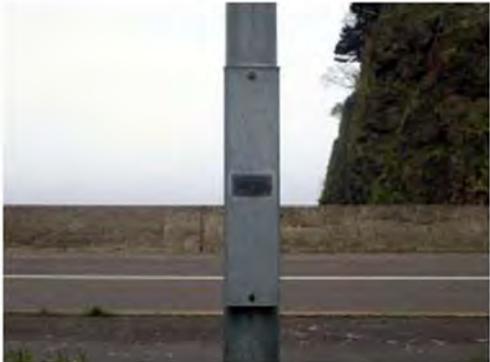
状 況	健全な状態である。
			要 因	—
			措置の目安	—
			備 考

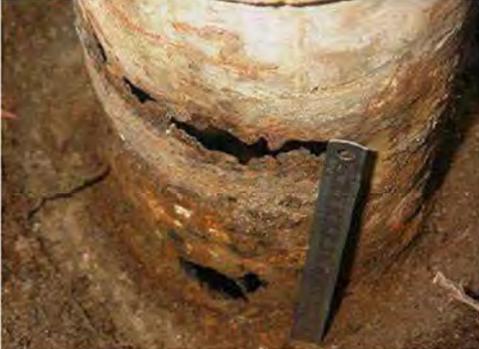
損傷 判定 区分	腐食（防食機能の劣化）	部 位	柱脚部（路面境界部）	
e

状 況 路面を掘削したところ、埋設箇所に腐食による断面の貫通が確認された。	
			要 因 支柱と路面との隙間に水が滞水し、腐食を進行させたものと考えられる。	
			措置の目安 早急に更新する必要があると考える。	
			備 考	
c

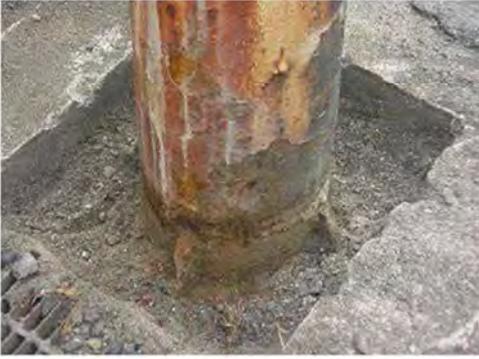
状 況 路面を掘削したところ、埋設箇所に腐食が視認された。なお、板厚調査の結果、残存板厚は管理値を満足している。	
			要 因 支柱と路面との隙間に水が滞水し、腐食を進行させたものと考えられる。	
			措置の目安 塗替を行い腐食の進行を抑制するとともに、必要に応じてコンクリートなどで根巻きし、排水勾配を設ける。	
			備 考	
a

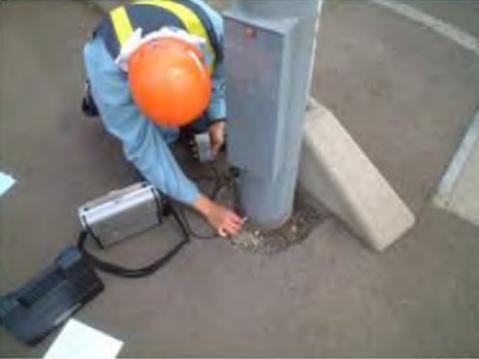
状 況 健全な状態である。	
			要 因 —	
			措置の目安 —	
			備 考

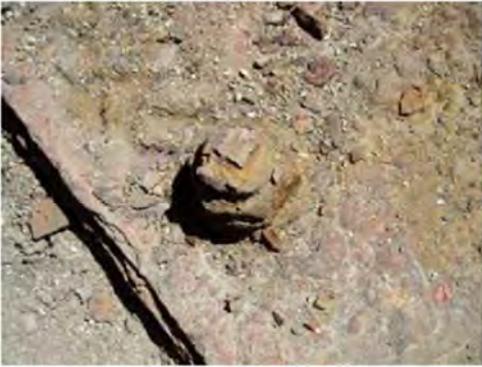
損傷 判定 区分	腐食（防食機能の劣化）	部 位	柱脚部（アンカーボルト・ナット）	
e

状 況	全体的に腐食が発生しており、断面減少も著しい。
			要 因	経年劣化と雨水が要因と考えられる。
			措置の目安	新規部材に更新する必要があると考える。
			備 考	
c

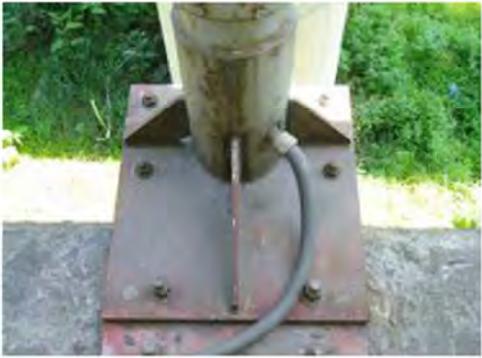
状 況	全体的に錆が発生している。断面減少は認められない。
			要 因	経年劣化によるものと考えられる。
			措置の目安	錆の進行を抑制するために、補修塗りが必要である。また、保護キャップの設置も有効であると考えられる。
			備 考	
a

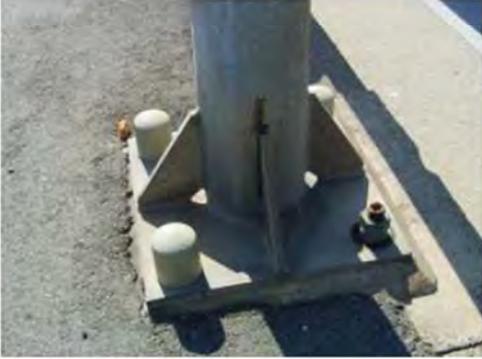
状 況	健全な状態である。
			要 因	-
			措置の目安	-
			備 考

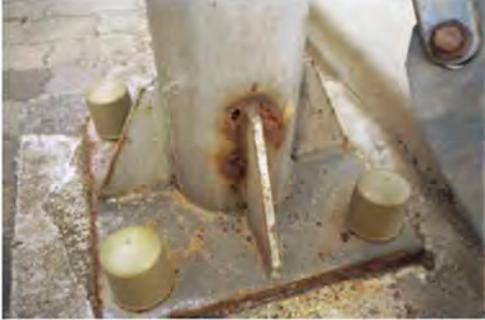
損傷判定区分	腐食（防食機能の劣化）	部位	柱脚部（リブ取付溶接部）	
e

状況	腐食による断面の貫通が視認された。
			要因	エッジ部や溶接部の塗装不備により、腐食が発生し進行したものと考えられる。
			措置の目安	早急に更新する必要があると考えられる。
			備考	
c

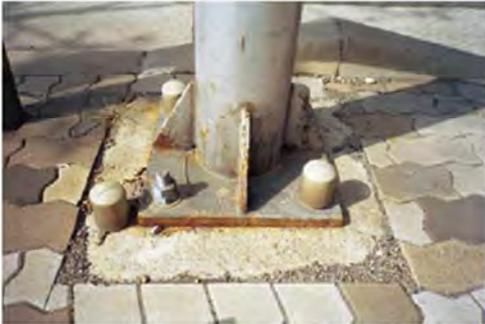
状況	全体に錆が発生している。断面減少は視認されない。
			要因	経年劣化や溶接部の塗装不備により、腐食が発生し、進行したものと考えられる。
			措置の目安	錆の進行を抑制するために、補修塗りを行う必要があると考えられる。
			備考	
a

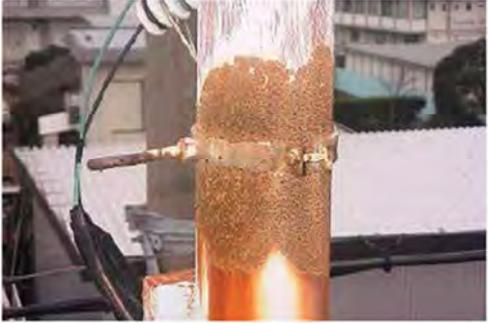
損傷 判定 区分	腐食（異種金属接触腐食）	部 位	支柱本体（取付バンド）	
<b>e</b>

状 況	支柱に取り付けられたバンド部に局所的な腐食が生じている。
			要 因	バンドに雨水が滞り腐食が生じたか、異種金属接触が要因と考えられる。
			措置の目安	部分的な補修塗りを行うか、異種金属接触が原因の場合はバンドの更新が必要と考えられる。
			備 考	
<b>c</b>

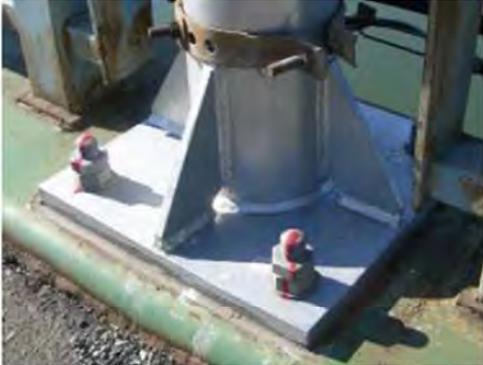
状 況	アンカーボルトにゆるみが確認された。
			要 因	振動によるものと考えられる。
			措置の目安	増し締めする必要があると考えられる。また、状況に応じてゆるみ止め対策を施す必要がある。
			備 考	
<b>a</b>

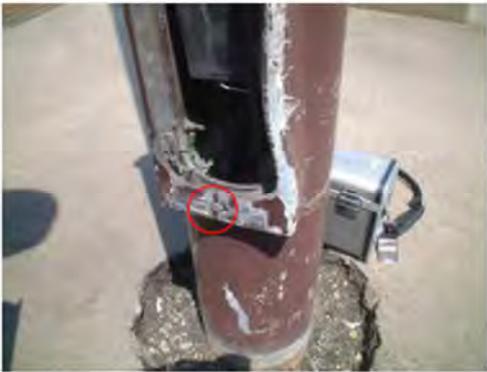
損傷 判定 区分	破断	部 位	開口部（電気設備用開口部）	
e

状 況	電気設備用開口部の蓋の取付けボルトが破断している。
			要 因	衝突によるものと考えられる。
			措置の目安	ボルトの交換と、開口部を補修する必要がある。
			備 考	
c

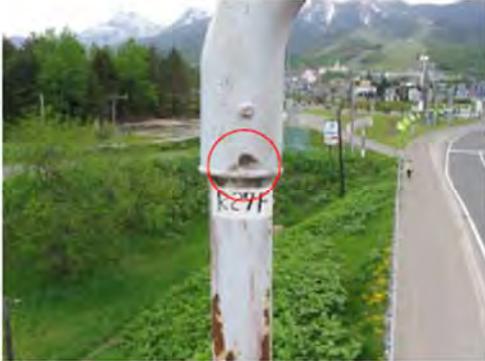
損傷 判定 区分	破断	部 位	支柱継手部（上下管取付部）	
e

状 況	上下管の取付部が鞘管構造となっており、この部位のボルトが破断している。
			要 因	振動によるものと考えられる。
			措置の目安	ボルトの交換か、取付管を更新する必要がある。
			備 考	
c

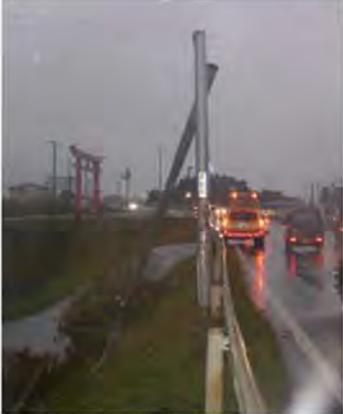
損傷 判定 区分	破断	部 位	支 柱	
e

状 況	支柱の溶接継手部の腐食により、破断、照明柱上側が落下した状況が確認される。
			要 因	溶接継手部内側からの腐食により破断したと考えられる。
			措置の目安	速やかに撤去し、更新する必要があると考えられる。
			備 考	
c

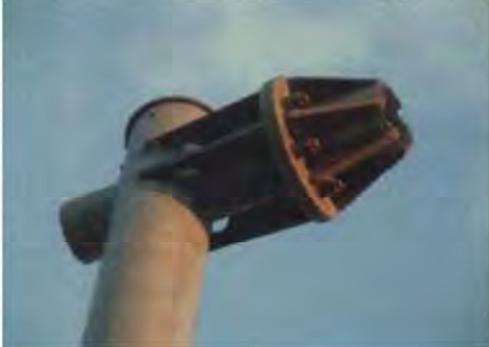
損傷 判定 区分	破断	部 位	支柱横梁（基部）	
e

状 況	標識の横梁の基部がき裂により破断して落下した状況が確認される。
			要 因	強風などによる疲労き裂が考えられる
			措置の目安	更新する必要があると考えられる。
			備 考	
c

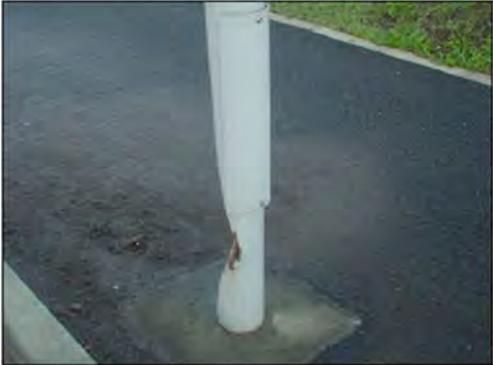
損傷 判定 区分	変形・欠損	部 位	支柱本体	
			状 況	
e

状 況	支柱本体に大きな変形が確認された。
			要 因	衝突によるものと考えられる。
			措置の目安	更新する必要がある。
			備 考	
c

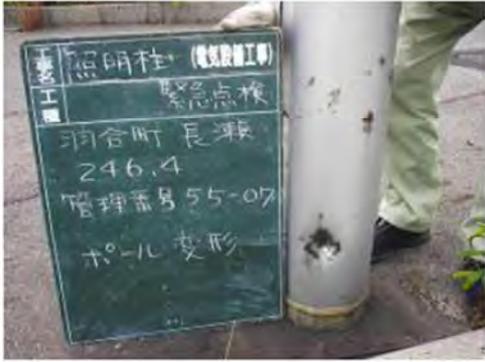
状 況	支柱本体に微小な変形が確認された。
			要 因	衝突によるものと考えられる。
			措置の目安	補修塗りを行えば機能的には問題ないので、現状維持でよいと考えられる。
			備 考	
a

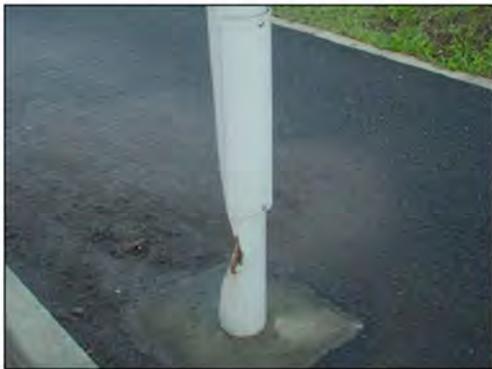
損傷 判定 区分	変形・欠損	部 位	支柱本体	
			状 況	
e

状 況	支柱本体に大きな変形が確認された。
			要 因	衝突によるものと考えられる。
			措置の目安	更新する必要がある。
			備 考	
c

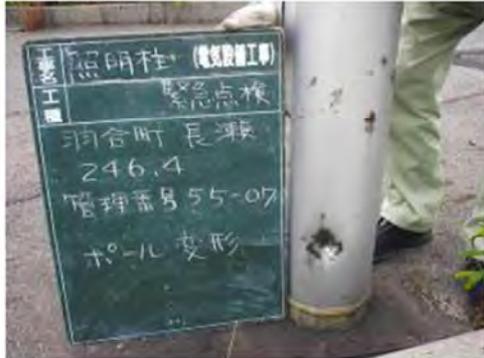
状 況	支柱本体に微小な変形が確認された。
			要 因	衝突によるものと考えられる。
			措置の目安	補修塗りを行えば機能的には問題ないので、現状維持でよいと考えられる。
			備 考	
a

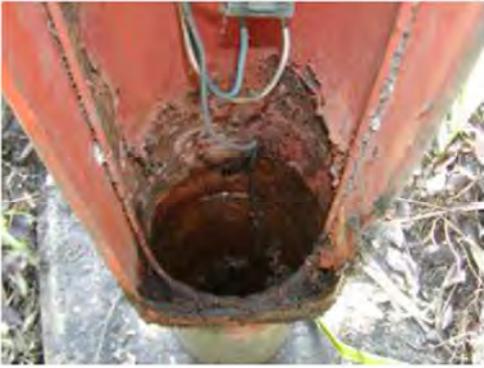
損傷 判定 区分	滞水	部 位	開口部（支柱内部）	
e

状 況	支柱内部に雨水の滞水が確認できる。
			要 因	開口部から進入したものと考えられる。
			措置の目安	支柱内部の滞水除去と、清掃後、補修塗装が必要である。
			備 考	
c

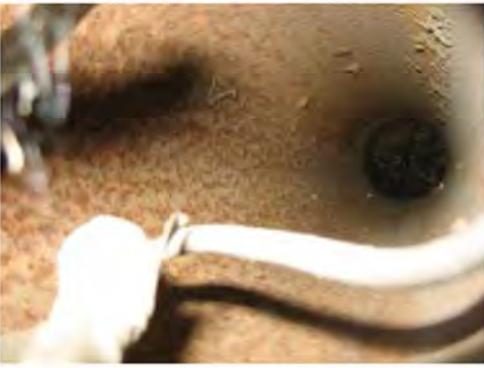
状 況	支柱内部に滞水の形跡が認められる。
			要 因	開口部から進入したものと考えられる。
			措置の目安	支柱内部の清掃後、補修塗装が必要であると考えられる。
			備 考	
a

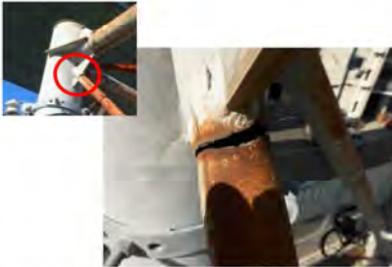
例 支柱本体が破断している場合。	
IV

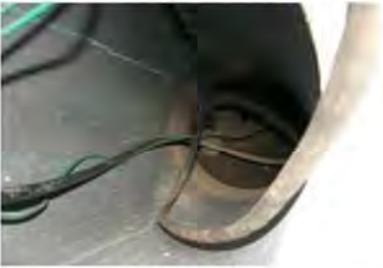
例 滞水の形跡がある場合

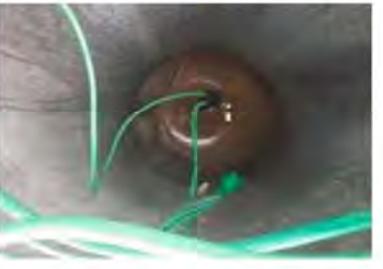
例 滞水している場合
備考		
<p>■外観で腐食、亀裂が見られる場合には、支柱内部に雨水が浸入し、支柱内部の滞水及び腐食が生じている場合があるため、内部の状態を確認するのがよい。</p> <p>■電気設備用開口部や地下配管から内部への水の浸入により、板厚減少を伴う腐食が発生しているなどにより、支柱の破断につながる恐れがあることもある。</p>

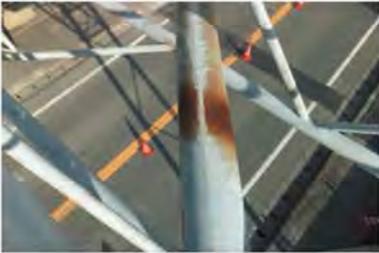
<p>例</p> <p>局部で腐食が進行しつつあり、放置すると全体に深刻な腐食の拡大の可能性がある場合。</p>
II

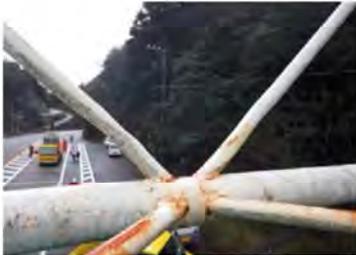
<p>例</p> <p>局部で腐食が進行しつつあり、放置すると全体に深刻な腐食の拡大の可能性がある場合。</p>
II

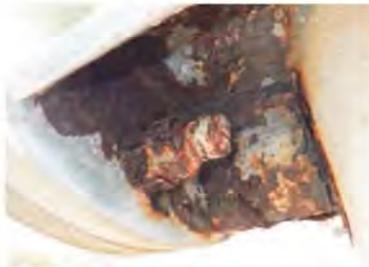
例 局部的に明確な板厚減少が確認でき、断面欠損に至ると構造安全性が損なわれる可能性がある場合。
III

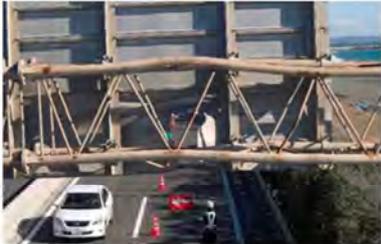
例 横梁本体が大きく変形しており、性能が低下している場合。
備考		
<p>■外観で腐食、亀裂が見られる場合には、横梁内部に雨水が浸入し、横梁内部の滞水及び腐食が生じている場合があるため、内部の状態を確認するのがよい。</p> <p>■変形が生じて鋼材が垂れ下がっている箇所毎に、結露などにより滞水が生じている場合があるため、滞水の有無について確認するのがよい。滞水が確認された場合には、横梁内部の状態について詳細に状態を把握することを検討するのがよい。</p> <p>■車両の衝突により部材が変形している場合、衝突箇所以外でも亀裂やボルトの破断などが生じている場合があるため、注意が必要である。</p>

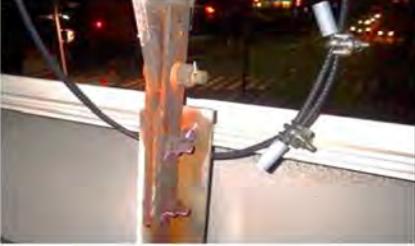
例 吊り下げ式標識の吊り下げ部に腐食が進行しているため、構造安全性が損なわれる可能性がある場合。
備考 <ul style="list-style-type: none"> <li>■ボルトのゆるみの原因が振動等の場合、放置しておくとも脱落をする恐れがある。また、締め直しても早期にゆるみが生じる可能性がある。</li> <li>■腐食片で断面欠損が見えない場合、軽微な腐食と思ってもハンマー等がかき落とすと拡大することがある。(腐食片等の落下に注意のこと)</li> </ul>

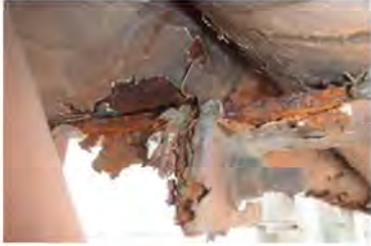
<p>例</p> <p>標識板取付部に、腐食により構造安全性が損なわれる断面欠損、貫通、著しい板厚減少がある場合や、ボルトが減肉してる場合。</p>

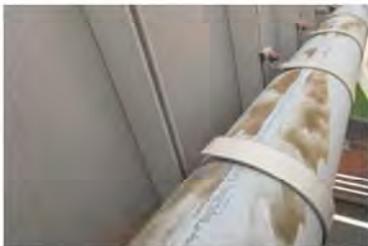
<p>例</p> <p>取付部が変形（又は破断、亀裂）しており、標識板が落下する恐れがある場合。</p>

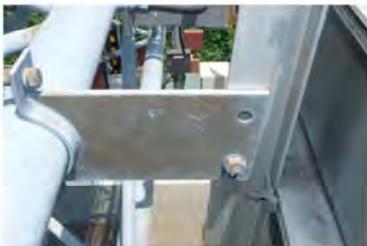
<p>例</p> <p>取付部がボルトが抜け落ちており、標識板が落下する恐れがある場合。</p>
備考		<p>■衝突などにより標識板や情報板の取付部が変形している場合、風などによる応力の繰り返し作用により、損傷が進行し、標識板や取付部材の落下の恐れがある場合には、直ちに緊急的な対応を行うべきと判断できることがある。</p>

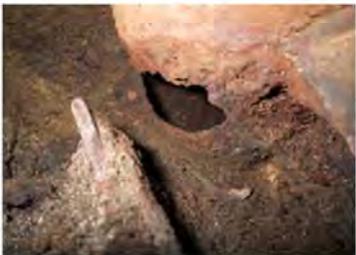
<p>例</p> <p>著しいコンクリートのひびわれが発生している場合。</p>
IV

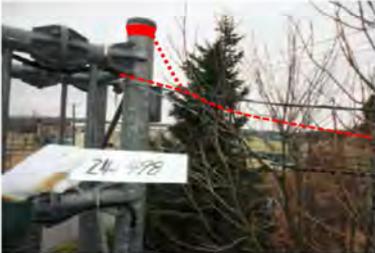
<p>例</p> <p>占有物件などとの離隔が確保されていない場合。</p>
一般的性状

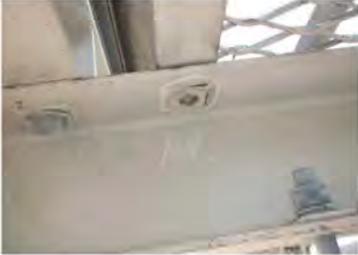
<p>例</p> <p>付帯施設に著しい腐食が生じている場合。</p>
一般的性状

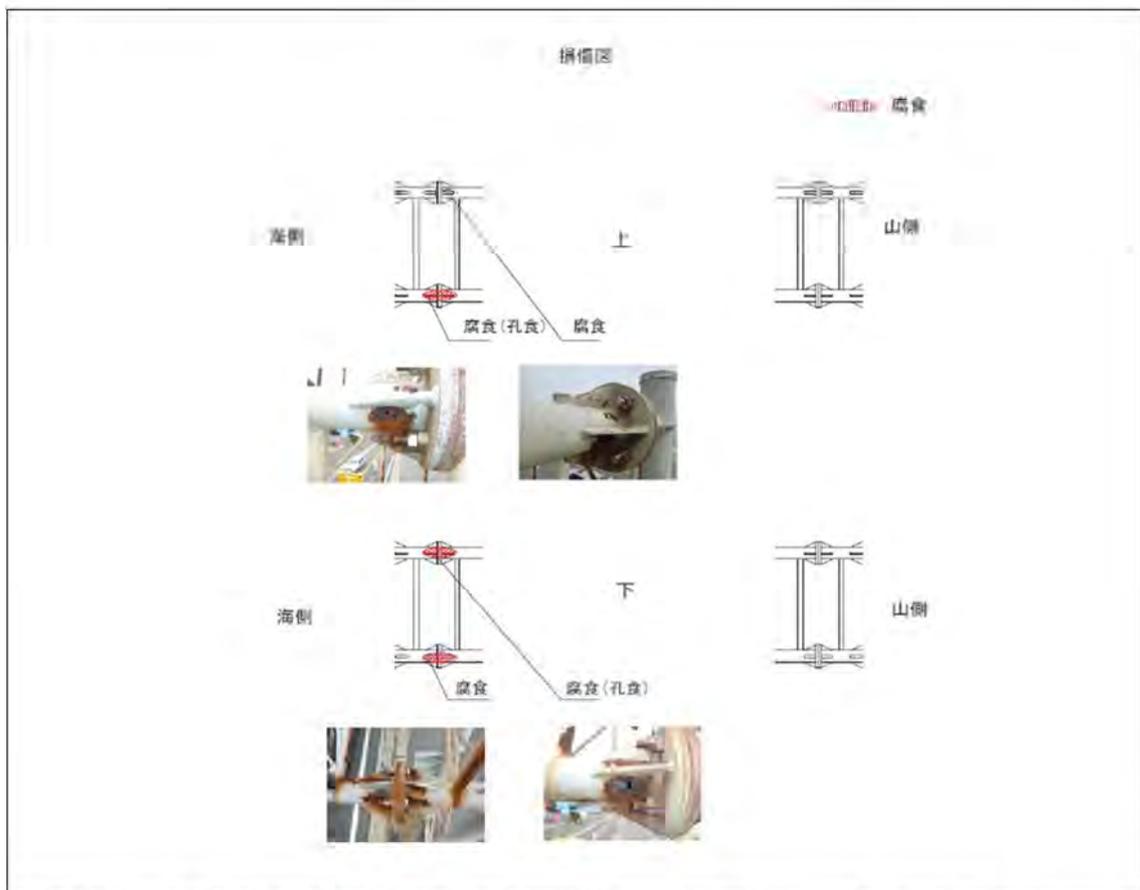
部材名称	横梁本体										
損傷程度 の評価	部材判定	変状の種類									
		鋼部材					コンクリート部材		共通		
		き裂	ゆるみ・脱落	破断	腐食	変形・欠損	ひびわれ	うき・剥離	滞水	その他	
	点検時評価	a			e	a				-	
措置後評価											
措置(応 急含む)	実施内容										
	未実施	理由	腐食・孔食が広範囲に進展しているため、早急に撤去等が必要								
		予定時期	平成27年度中								
予定内容	更新										
特記事項	腐食が進展し、孔食まで至っている。 海岸線から100m以内の環境にあり、飛来塩分により腐食が促進されたものと思われる。

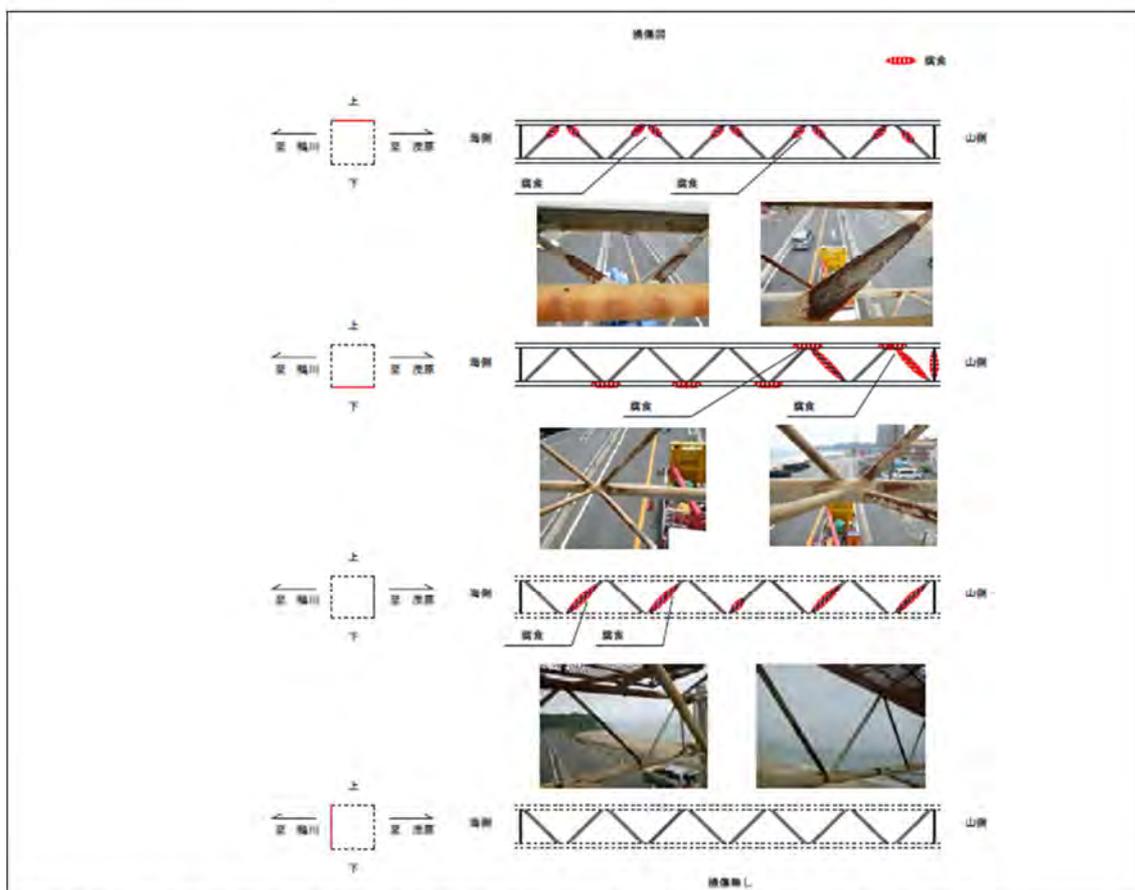
部材名称	横梁トラス本体										
損傷程度 の評価	部材判定	変状の種類									
		鋼部材					コンクリート部材		共通		
		き裂	ゆるみ・脱落	破断	腐食	変形・欠損	ひびわれ	うき・剥離	滞水	その他	
	点検時評価	a			c	a				-	
措置後評価											
措置(応 急含む)	実施内容										
	理由	腐食・孔食が広範囲に進展しているため、撤去・更新の検討が必要									
	未実施	予定時期	平成27年度中								
		予定内容	更新								
特記事項	海岸線から100m以内の環境にあり、飛来塩分により腐食が促進されたものと思われる。

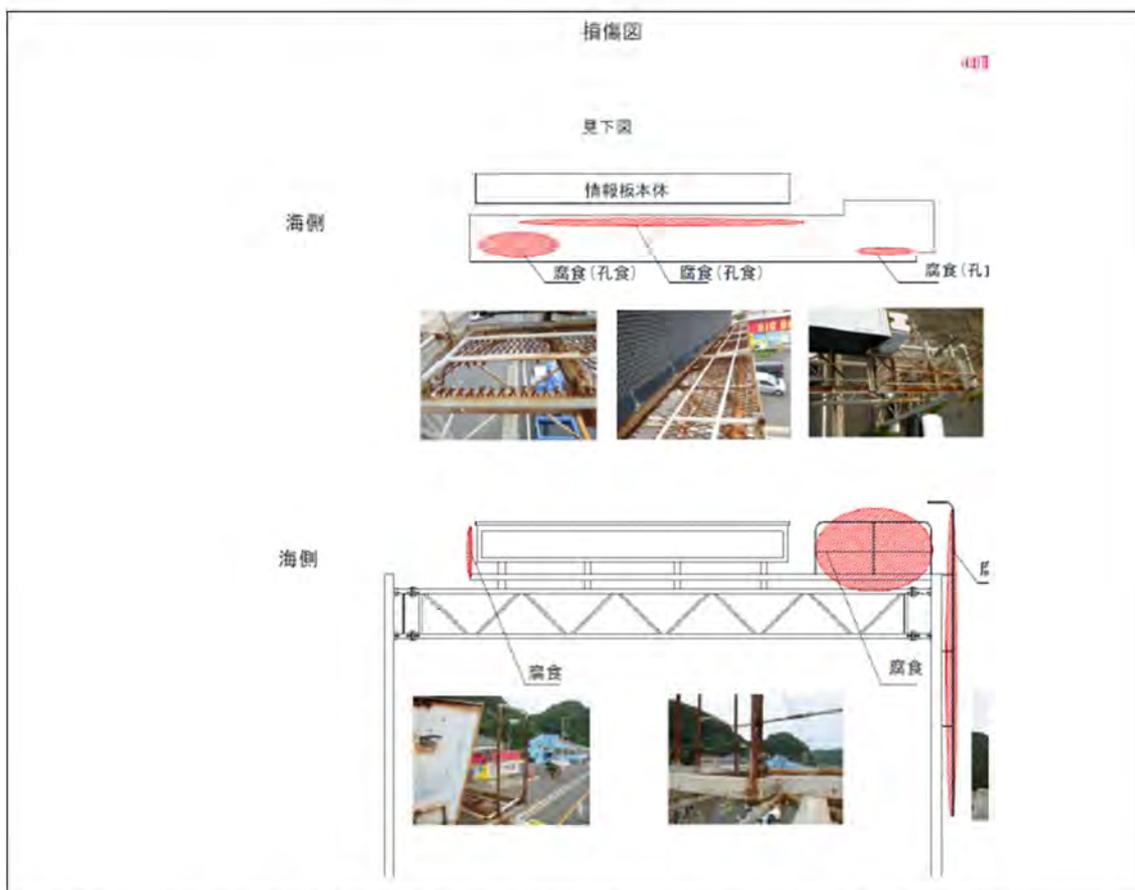
部材名称	管理用の足場・作業台										
損傷程度 の評価	部材判定	変状の種類									
		鋼部材					コンクリート部材		共通		
		き裂	ゆるみ・脱落	破断	腐食	変形・欠損	ひびわれ	うき・剥離	滞水	その他	
	点検時評価	a	a	a	c	a				-	
措置後評価											
措置(応 急含む)	実施内容										
	未実施	理由	腐食・孔食が広範囲に進展しているため、詳細調査を実施し、撤去・更新の検討が必要								
		予定時期	平成27年度中								
予定内容	未定										
特記事項	腐食が進展し、孔食まで至っている。 海岸線から100m以内の環境にあり、飛来塩分により腐食が促進されたものと思われる。

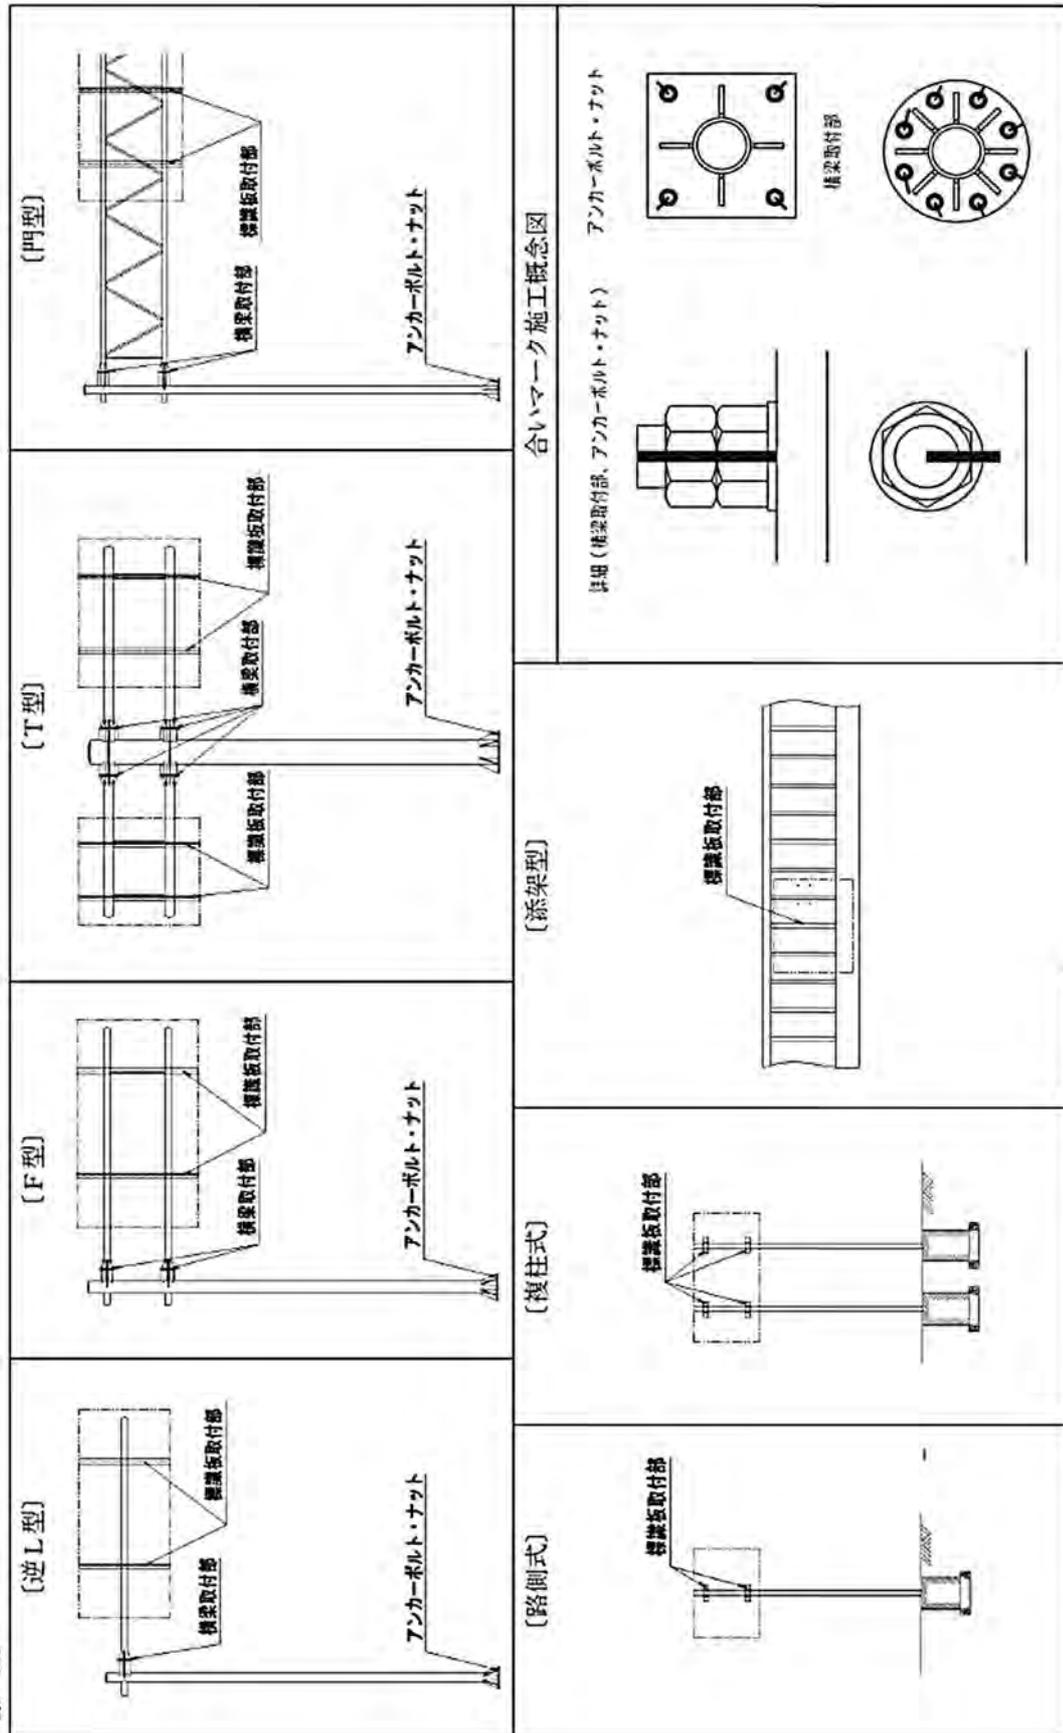
合いマークの施工対象部位及び施工概念図

- 合いマークは、対象となるボルト・ナットがゆるんでいないことを確認し、施工する必要がある。
- 合いマークは、目視にてゆるみが確認できるように、ボルトやナットだけでなく、座金やプレートにも連続して記入する必要がある。
- 合いマークが確認しやすいように、道路附属物の支柱やボルトの色が淡色系の場合は濃色系の塗料（赤色、黒色等）を、濃色系の場合は淡色系の塗料（白色、黄色等）を使用する必要がある。また、合いマークのずれが目視で判別できるように、適当な太さで記入する必要がある。
- 合いマークの記入に用いる塗料は、工事現場のマーキング等に用いられるなど屋外用で、雨や紫外線等に対して耐久性が期待できるものを使用する必要がある。  
例：油性ウレタン（鉄部用）
- ボルト又は部材に腐食又は亀裂が生じている場合は、交換又は補修後に合いマーク施工を行う。
- 上部のボルト部の合いマークは、路面から確認できるように配慮して施工する必要がある。
- 合いマークは、アンカーボルト、支柱継手部、標識板取付部、横梁取付部など合いマーク施工が可能なボルトについては施工する。
- 電気設備用開口部のボルト、標識板重ね部などボルト径が小さく合いマーク施工が困難な箇所は、施工しない。

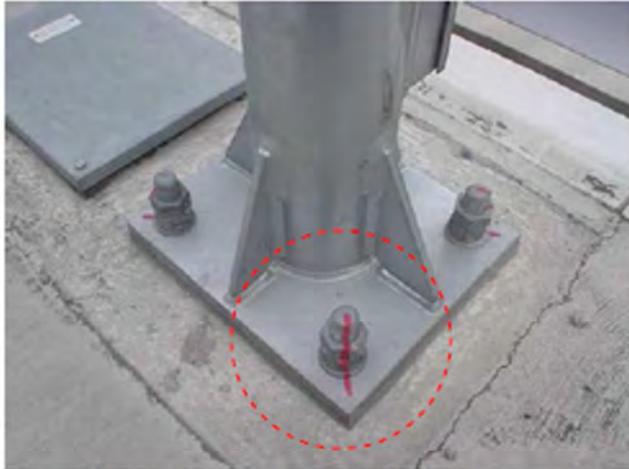
(a) 適切な例

合いマークが見えやすく、かつ、ボルト、ナット、プレートに連続して施工されている。

合いマークの施工事例を付写真5-1に示す。

付写真5-1 合いマークの施工事例

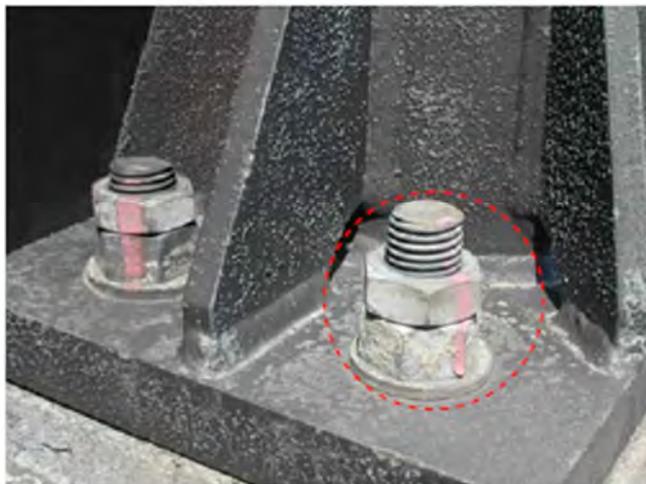
(b) 不適切な例

合いマークが見えにくく、かつ、ナットにしか施工されていない。

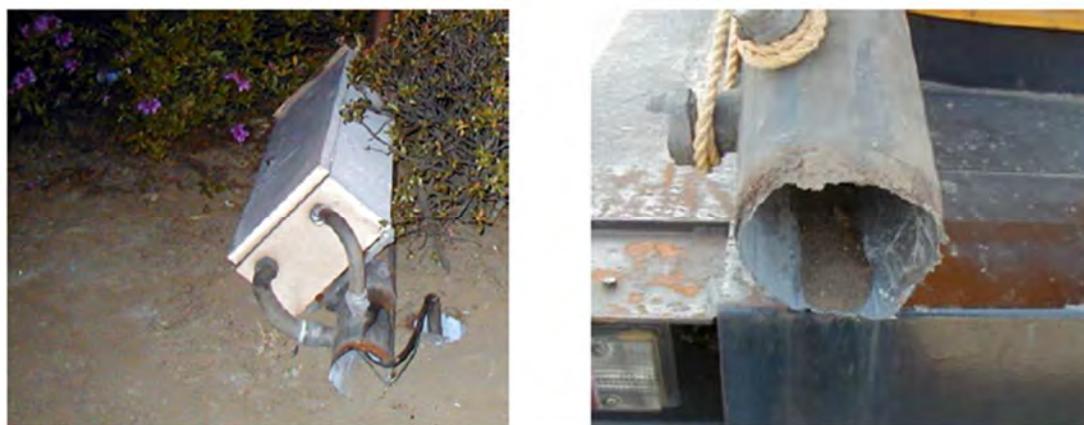
付写真6-1 路面境界部の腐食が要因となった倒壊事例

路面境界部の腐食は、近年突然の倒壊を起こす要因になることが明らかとなっている。

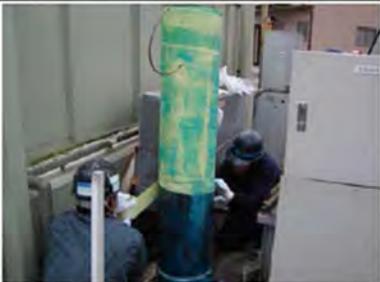
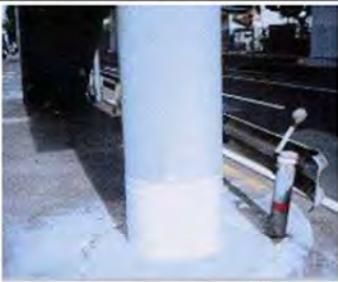
塗装処理による対策	FRP樹脂による表面処理対策
概要	錆の発生した路面境界部に、耐腐食性の高い塗料を施す。	錆の発生した地際部にガラス繊維入りの樹脂シートを貼り付け、紫外線を照射して硬化させる。
概略図

適用条件	路面境界部に発錆が見られるものの減肉が小さく、腐食の進行を抑制するだけで対応が可能な場合	路面境界部が腐食し減肉が見られ、耐力の低下が予想される場合
留意事項	<ul style="list-style-type: none"> <li>再塗装にあたり、十分な素地調整が必要である。</li> <li>支柱内部の腐食に対しては対応できない。</li> </ul>	<ul style="list-style-type: none"> <li>下地処理を確実に行うとともに、母材との間に水が浸入しないように留意する必要がある。</li> <li>支柱内部の腐食に対しては対応できない。</li> </ul>
	アラミド繊維シートによる表面処理対策	ビニルエステル系樹脂溶液による重防食対策
概要	支柱外面にアラミド繊維シートを巻き付け、支柱の耐久性及び耐荷性の向上を行う。	無機ファイバー等で特殊配合したビニルエステル系樹脂溶液をグラスファイバーに含浸積層させ、地際に圧着する。路面境界部の根巻きコンクリートは、耐久性、耐候性の高いレジンコンクリートとする。
概略図

適用条件	腐食が生じ、耐荷性が低下した箇所、又は耐久性・耐荷性の低下が懸念される箇所	路面境界部に発錆が見られるものの減肉が小さく、腐食の進行を抑制するだけで対応が可能な場合
留意事項	<ul style="list-style-type: none"> <li>下地処理を確実に行うとともに、母材との間に水が浸入しないように留意する必要がある。</li> </ul>	<ul style="list-style-type: none"> <li>支柱内部の腐食に対しては対応できない。</li> </ul>

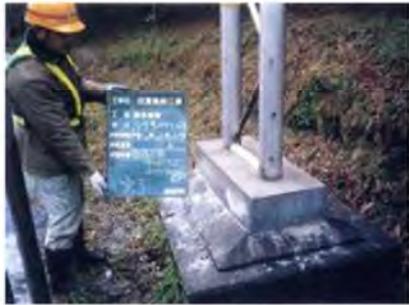
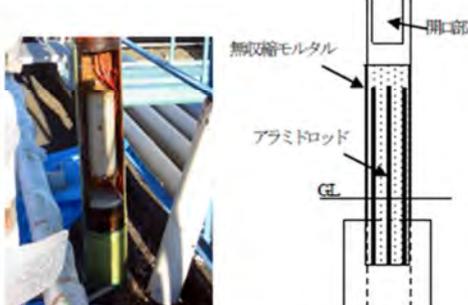
ベース部根巻きコンクリート	内部充填補強
概要	柱基部にコンクリートを根巻きし、腐食による断面欠損が生じた支柱の倒壊を防ぐ。	鋼管内部に補強材（アラミド・ロッド）を配置し、無収縮モルタルを打設することにより、腐食による断面欠損が生じた支柱の倒壊を防ぐ。
概略図

適用条件	根巻きコンクリートが施工できる箇所	補強材配置、モルタル打設のために、電気設備開口部等の開口部を有する埋込式の鋼管柱
留意事項	<ul style="list-style-type: none"> <li>根巻きコンクリートが歩行者等の障害になる恐れがある。</li> <li>母材と根巻きコンクリートの間に水が浸入しないように留意する必要がある。</li> </ul>	<ul style="list-style-type: none"> <li>耐荷性確保のため、断面欠損が生じた断面より、ある程度深い位置まで充填補強が行える構造である必要がある。</li> <li>基礎コンクリートとの一体化までは、図れていない。</li> </ul>
	補強鋼板の根巻き	あて板補強
概要	柱基部に補強鋼板を根巻きし、腐食による断面欠損が生じた支柱の倒壊を防ぐ。	柱基部に当て板を噛合し、腐食による断面欠損が生じた支柱の倒壊を防ぐ。
概略図

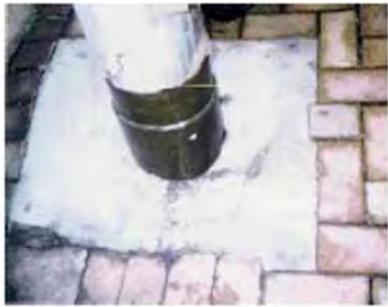
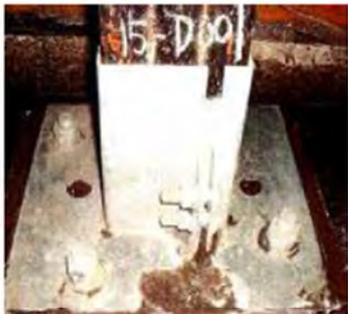
適用条件	路面境界部を掘削し、根巻き鋼板を現場溶接にて施工できる箇所	立て替えが困難な箇所。また、基礎にケミカルアンカーが施工できる箇所
留意事項	<ul style="list-style-type: none"> <li>現場溶接となるため、既設鋼板の下地処理や溶接作業を入念に行う必要がある。</li> <li>溶接した鋼板の防食処理が必要になる。</li> </ul>	<ul style="list-style-type: none"> <li>補強材設置の作業時間が大きい（施工金額が大きい）。</li> </ul>

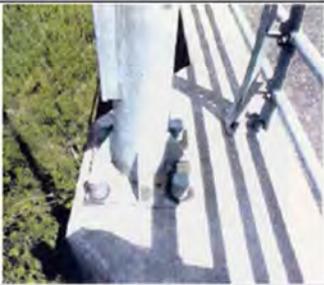
塩ビキャップの取り付け	アンカーボルト継ぎ替え
概要	腐食の生じたナットを交換し、防食処理後、塩ビキャップを取り付ける。 ナットの交換は、ゆるみ止め機構付ナットへの交換もあり。	経年劣化による断面欠損が生じたアンカーボルトを、継ぎボルトを用いて再生する。ボルトが破断した場合にも適用可能。
概略図

適用条件	ベースが露出している場合。	アンカーボルトに断面欠損やき裂が生じており、アンカーボルトの耐荷力が大きく低減している場合。
留意事項	<ul style="list-style-type: none"> <li>ボルト、ナットの防錆処理が不十分な場合、中で腐食が進行する可能性がある。</li> </ul>	<ul style="list-style-type: none"> <li>腐食を抑制する効果はないため、防食処理が必要である。</li> <li>アンカーボルトの損傷を発見するために、超音波探傷等の非破壊検査が必要となる。</li> </ul>

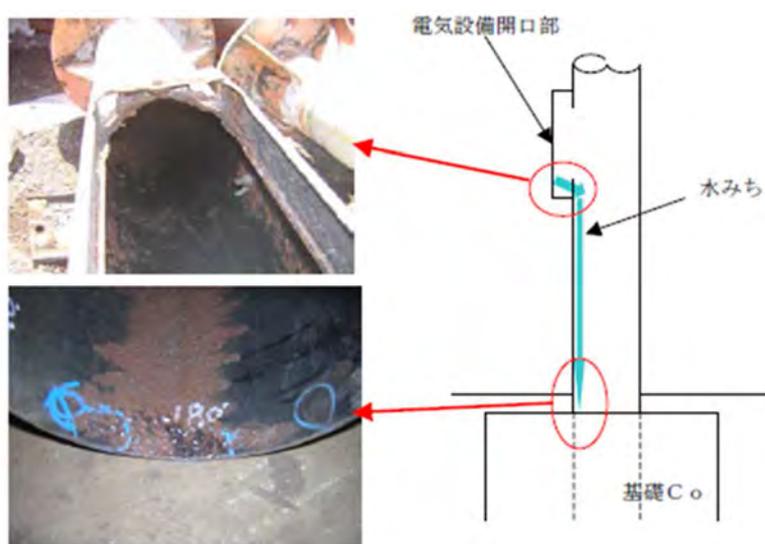
付図6-1 電気設備用開口部からの雨水の浸入イメージ

電気設備用開口部や支柱内部の腐食・滞水は、電気設備用開口部からの雨水の浸入が要因で生じている。通常、開口部のパッキンが雨水の浸入を防止する役割を果たしているものの、経年劣化によりその機能を喪失している事例もみられる。また、電気設備用開口部下面には、水抜きと外気交換のための穴が設けられている。しかし、塵埃等の堆積により穴が塞がっており、支柱内部の滞水の要因となっている。

したがって、これらの部位に腐食等が生じていた場合には、再塗装による補修を行うだけでなく、損傷要因を除去するためにもパッキンの交換や水抜き穴の清掃を実施することが望ましい。
