— 愛媛県門型標識等定期点検マニュアル —

平成27年 7月 制定

令和2年 2月 改定

愛媛県 土木部 道路都市局 道路維持課

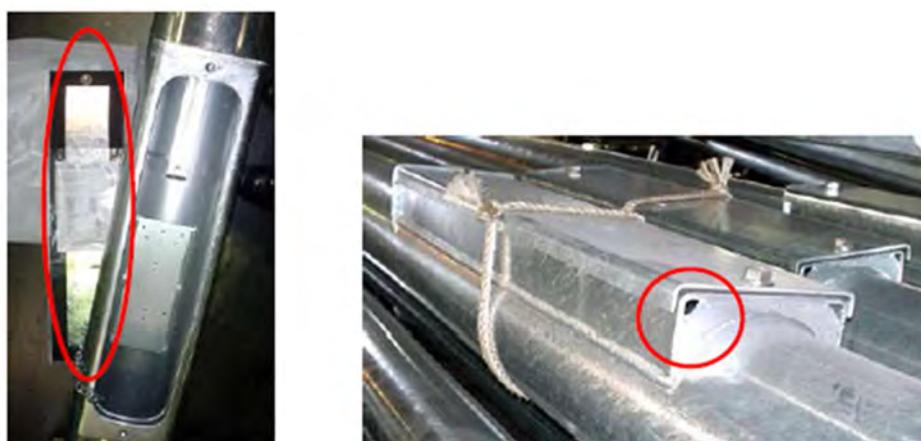
付図6-2 電気設備用開口部のパッキンと水抜き穴

電気設備用開口部や支柱内部の腐食・滞水は、電気設備用開口部からの雨水の浸入が要因で生じている。通常、開口部のパッキンが雨水の浸入を防止する役割を果たしているものの、経年劣化によりその機能を喪失している事例もみられる。また、電気設備用開口部下面には、水抜きと外気交換のための穴が設けられている。しかし、塵埃等の堆積により穴が塞がっており、支柱内部の滞水の要因となっている。

したがって、これらの部位に腐食等が生じていた場合には、再塗装による補修を行うだけでなく、損傷要因を除去するためにもパッキンの交換や水抜き穴の清掃を実施することが望ましい。

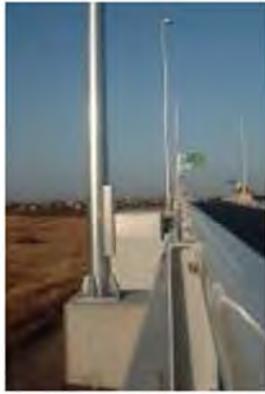
制振装置の設置	支柱基部の耐疲労性能向上対策
		リブ構造の改良
概要	外装管内部に懸架したチェーンが、構造物の振動によって外装管内壁に衝突することで、振動エネルギーを散逸させ制振効果を得るもの。	従来の三角リブを U 字状に曲げたリブに置き換えた U 字リブ構造を採用したもの。一般的な隅肉溶接を使用した構造にも拘わらず、高い耐疲労性能を実現する構造である。
概略図

留意事項	<ul style="list-style-type: none"> <li>数値解析により設置箇所や重量を最適設計する必要がある。</li> </ul>	<ul style="list-style-type: none"> <li>リブ数が増すので構造が複雑</li> <li>構造が複雑なため、加工手間がかかる。</li> </ul>

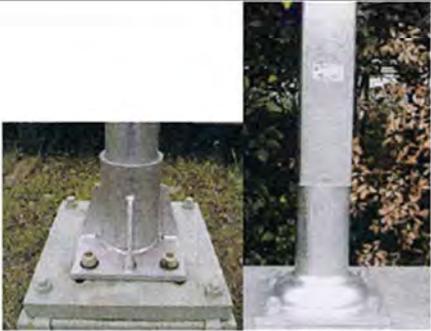
支柱基部の耐疲労性能向上対策		
	ベースプレート形状の改良	基部の改良
概要	振動対策としてベースプレート上部のボール強度を向上させるため、鍛造製でリブの無いベースプレートを採用したもの。応力集中が緩和され、ボールの疲労寿命延長に大きな効果を発揮する。	基部を二重、三重構造にして、応力集中の生じにくい形状にしたもの。
概略図

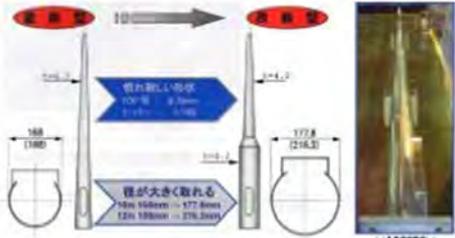
留意事項		<ul style="list-style-type: none"> <li>基部の構造が複雑になる。</li> </ul>
開口部の耐疲労性能向上対策		
	開口部の断面剛性向上	電気設備開口部形状の改良
概要	回転圧延による素管加工法により、支柱下部の径を大きくし、開口部の強度を向上させたもの。	電気設備開口部を応力集中の生じにくい形状にしたもの。
概略図

<p>図は、回転圧延による素管加工法により、支柱下部の径を大きくし、開口部の強度を向上させたものの概略図を示している。図には、元の径と加工後の径の比較、および加工後の断面形状が示されている。また、加工後の管の断面形状が丸みを帯びた形状になっていることが確認できる。</p>
