赤潮診断カード

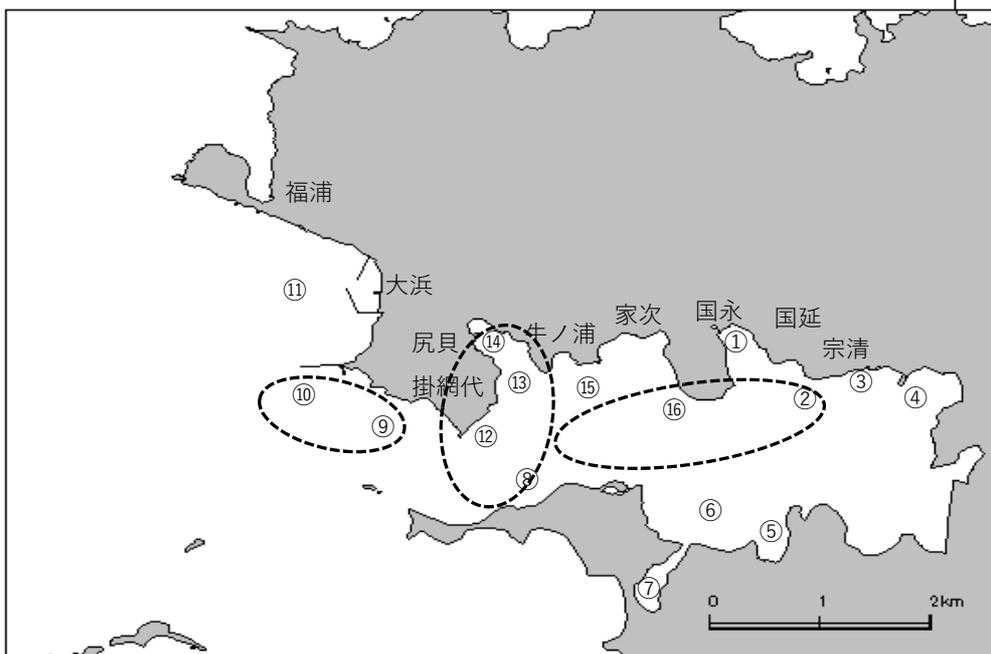
調査年月日	令和6年7月15日	11:00~13:00 着色域あり								
調査者	県漁協北灘支所									
出現状況	発生年月日	場所			発生範囲					
		岩松湾			下記のとおり					
被害状況	-									
種類/地点番号		①	②	③湾内	③航路	④湾内	④沖側	⑤	⑥	⑦
採水層		0.6m	0.6m	0.8m	1.5m	0.6m	1.2m	1.1m	0.9m	2.1m
カレニア・ミキモトイ		1,100	4,300	3,500	5,500	430	4,800	4,000	20,000	6,500
その他鞭毛藻類等		1,300	1,400	950	1,600	2,300	1,100	450	250	800
種類/地点番号		⑧	⑨	⑩	⑪	⑫	⑬	⑭	⑮筏側	⑮航路
採水層		0.7m	0.6m	0.5m	0.4m	0.8m	0.4m	1.5m	0.6m	0.4m
カレニア・ミキモトイ		560	3,300	7,100	820	2,200	4,200	520	3,700	30,000
その他鞭毛藻類等		750	820	450	930	920	400	730	770	350
種類/地点番号		⑯筏側	⑯航路							
採水層		0.8m	1.3m							
カレニア・ミキモトイ		7,500	13,000							
その他鞭毛藻類等		350	350							
単位 cells/mL										
指導状況	<p>カレニア・ミキモトイが最大30,000cells/mL確認されています。 海色の変化に注目し、魚介類の管理には十分ご注意ください。</p> <p>【危険濃度】 カレニア・ミキモトイ(赤潮原因種) 1,000cells/mL</p>
