赤潮診断カード

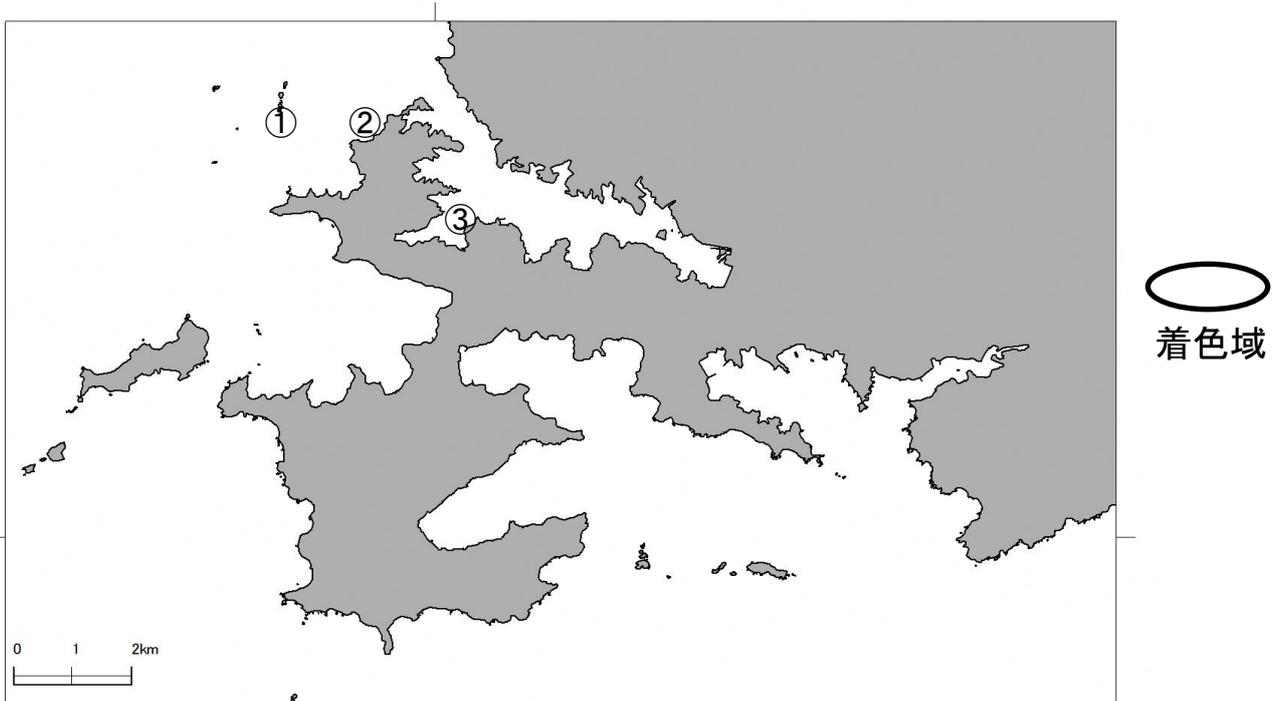
調査 年月日	令和6年7月30日							着色域なし
調査者	愛南町水産課							
出現状況	発生年月日	場所			発生範囲			
		南内海・御荘			下記のとおり			
被害状況	-							
種類／地点番号	①	②	③					
水深	0m	0m	0m					
カレニア・ミキモトイ	0	1	0					
種類／地点番号								
水深								
指導状況	御荘の海水について、有害種カレニア・ミキモトイが最高1細胞/ml確認されています。							
	【危険濃度】 カレニア・ミキモトイ(赤潮原因種)1,000cells/mL
