(二) 大川水系 河川整備計画

(素案)

愛 媛 県

大川水系 河川整備計画（案）

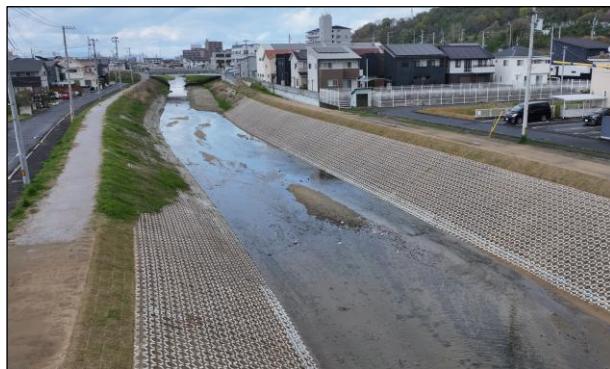
図6 大川の親水護岸

大川では、河川の一部区間に親水施設が整備されており、市街地を流れる河川であることから水辺を感じられる貴重な空間となっている。
