# 事業の施行体制

## JR松山駅付近連続立体交差事業

# 高架区間

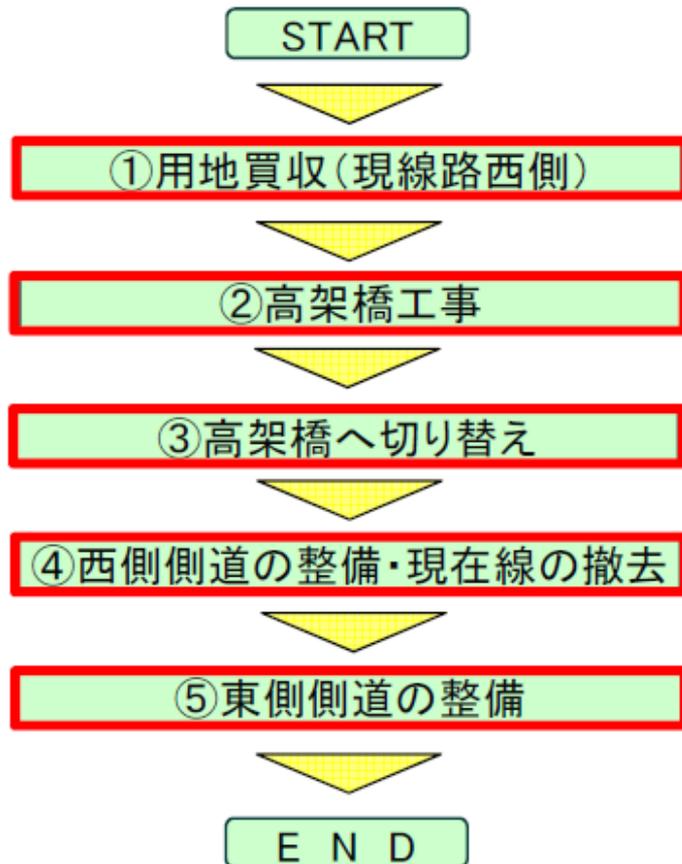
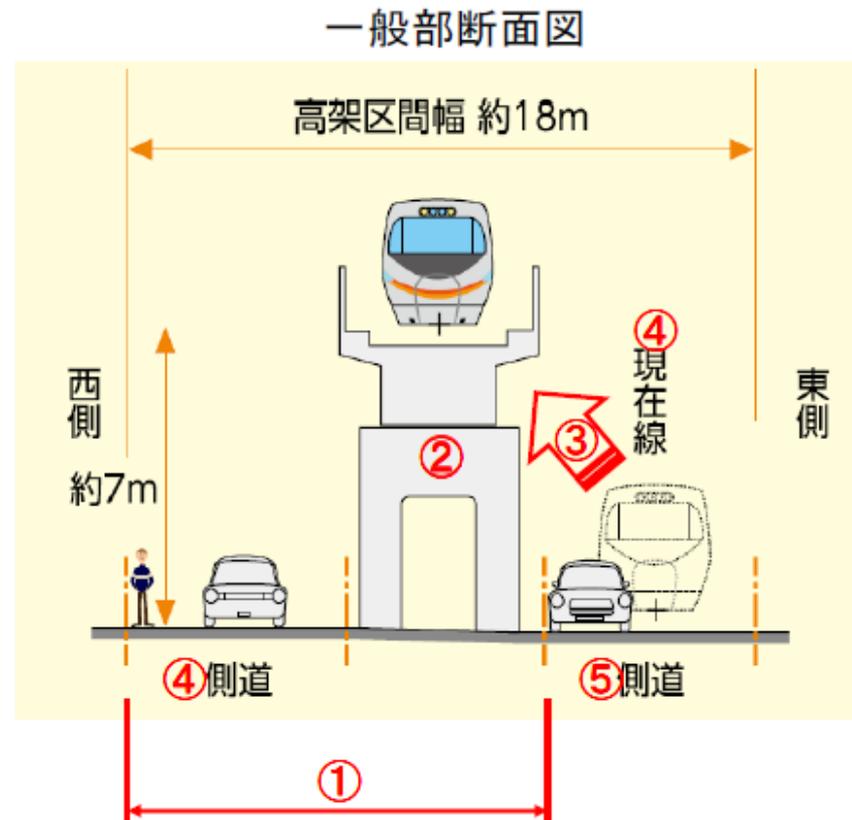
## 施工の流れ

西側別線方式・・・現在線で営業しながら、西側に高架橋を施工

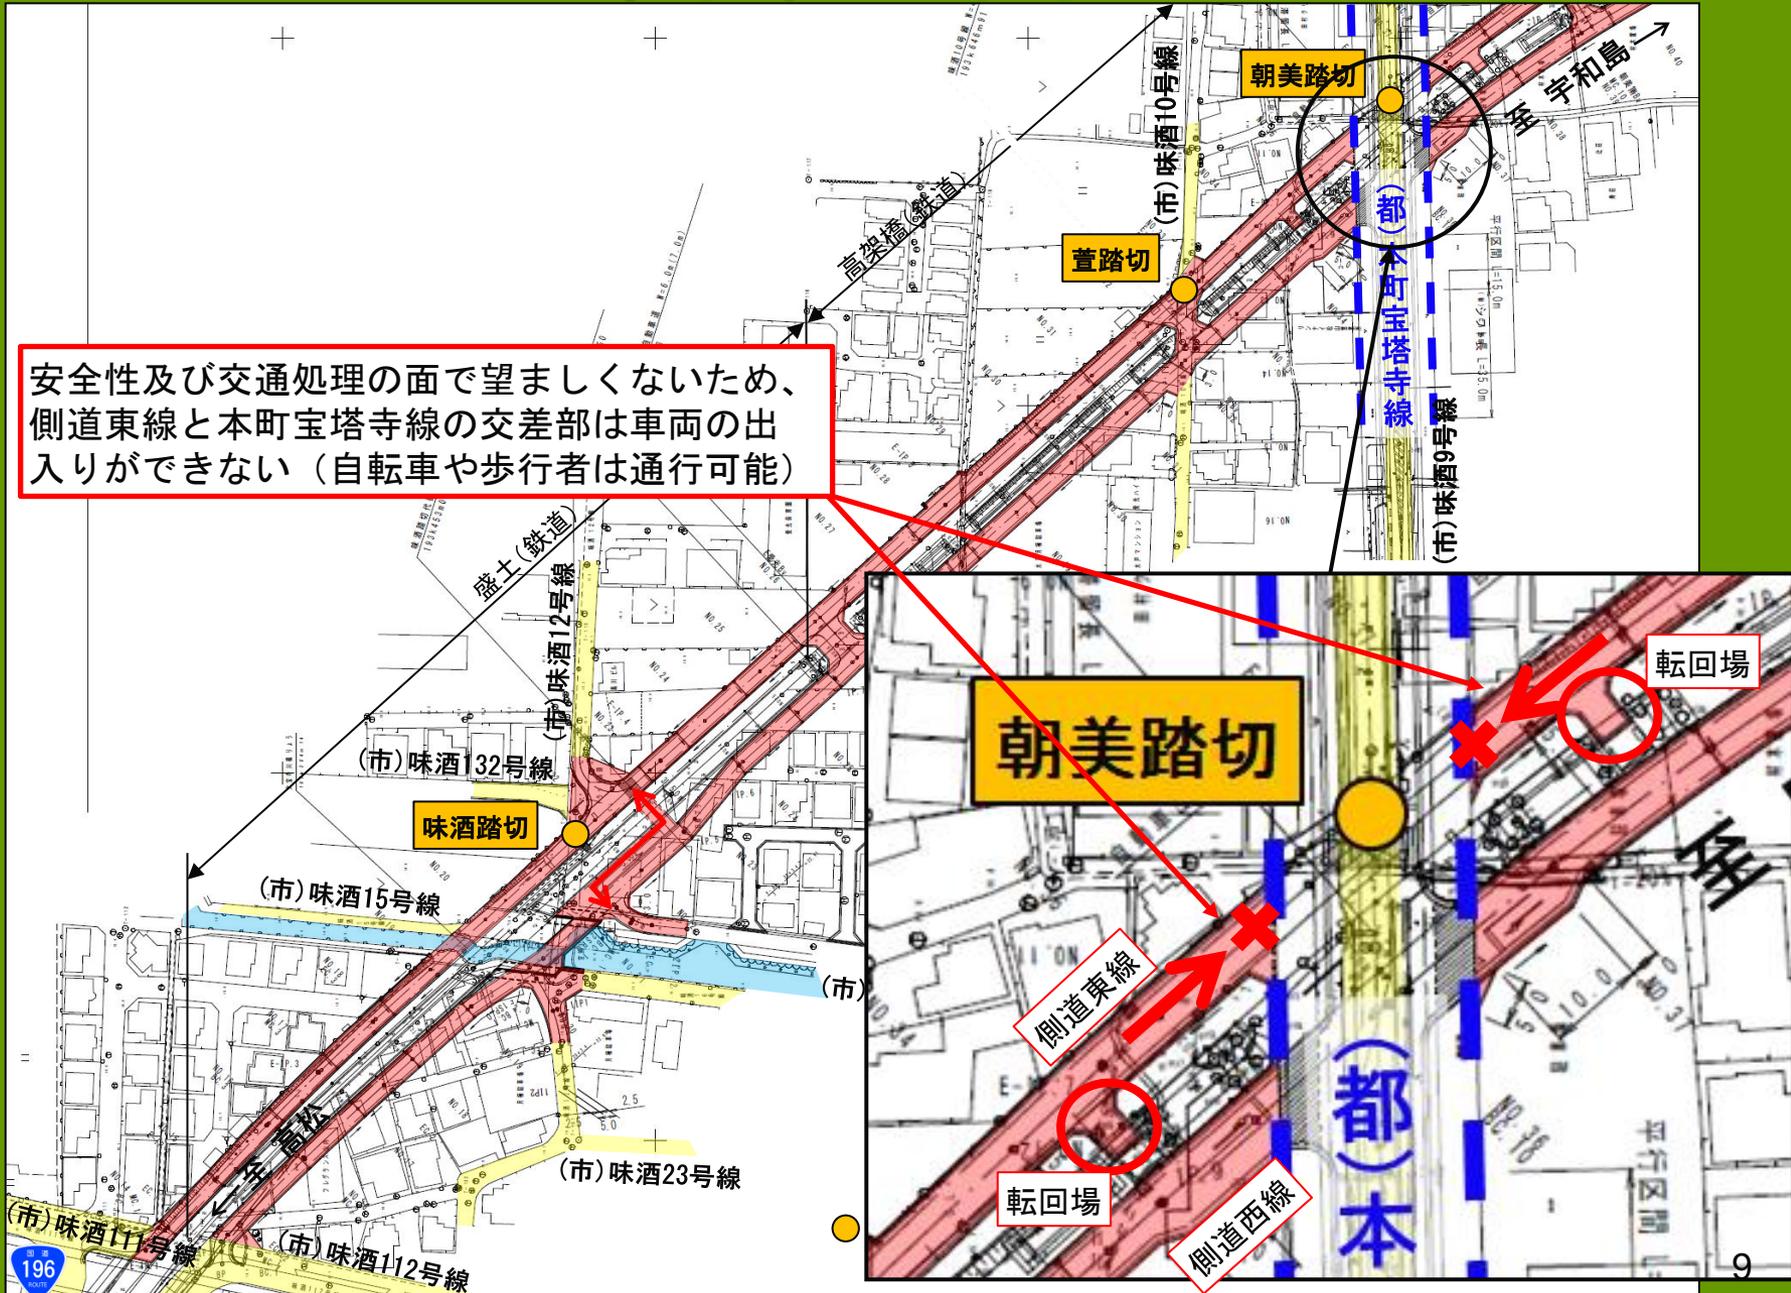
# 高架区間 駅北の高架側道 (3)

安全性及び交通処理の面で望ましくないため、側道東線と本町宝塔寺線の交差部は車両の出入りができない（自転車や歩行者は通行可能）

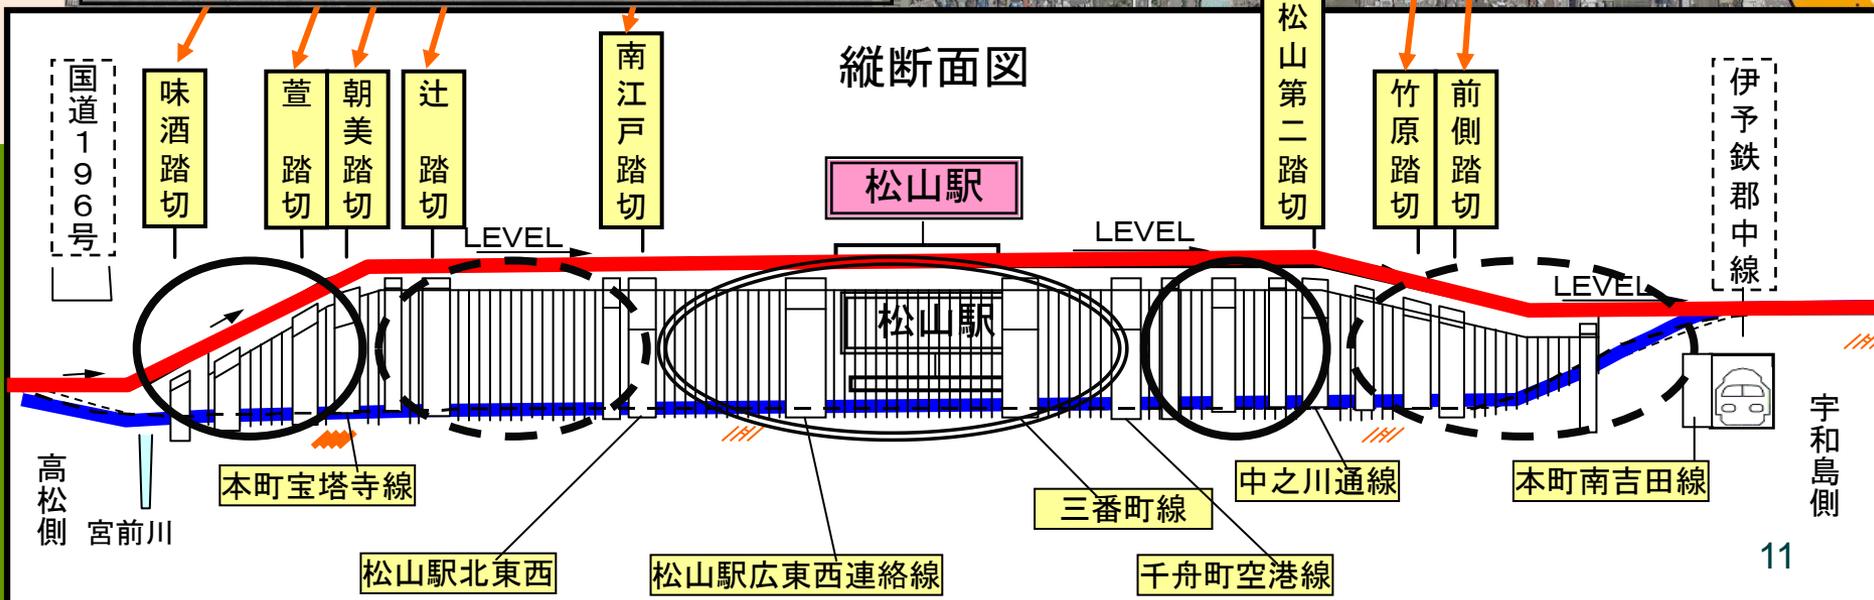
- 平成29年度から着手予定
- 平成30年度以降、まとまった用地が確保できた区間から着手予定
- 車両基地・貨物駅の移転が完了した平成32年度以降、着手予定

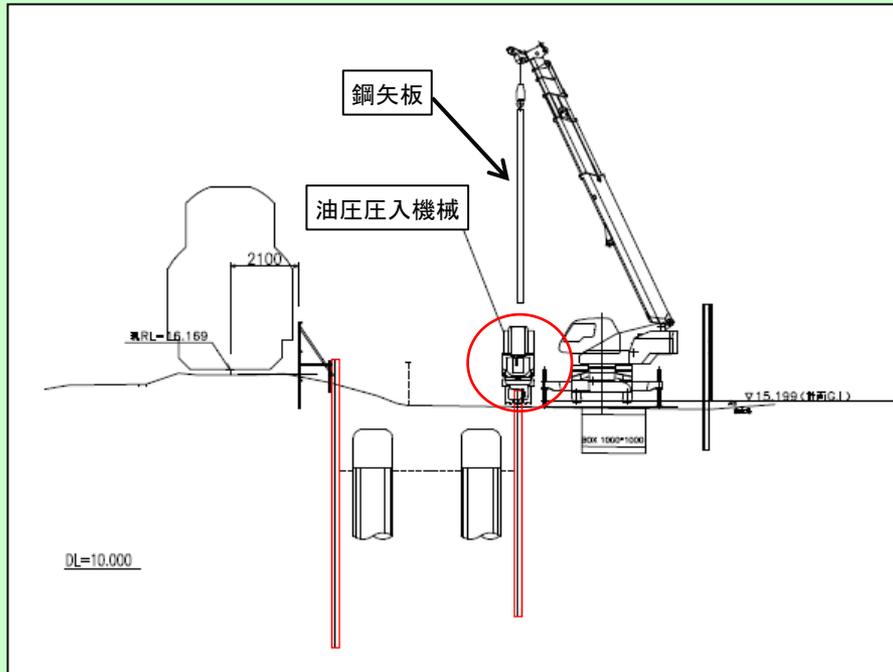
## 鋼矢板打設

- 高架橋の基礎工事中において、鋼矢板を油圧圧入機で打設します。

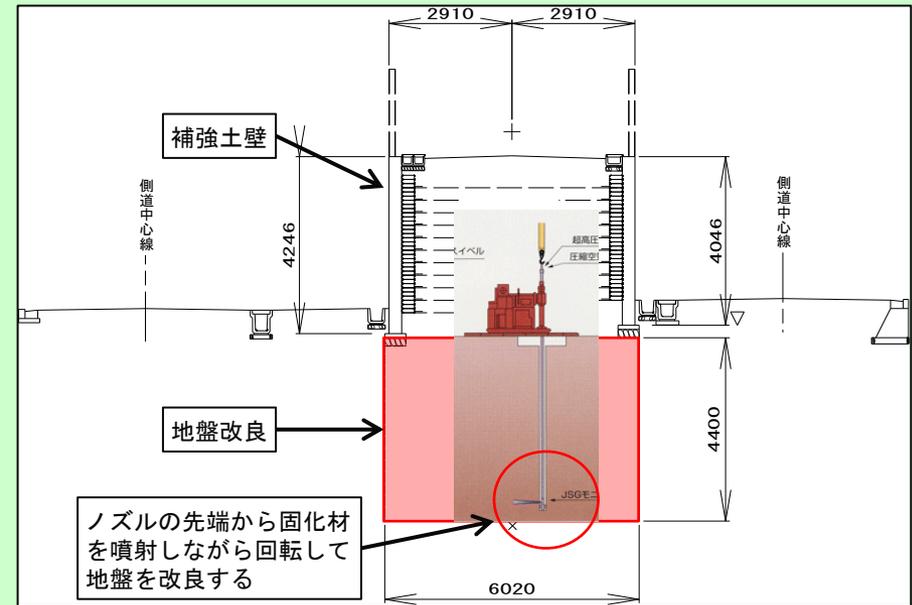
## 地盤改良工

- 盛土区間の補強土壁において、紛体噴射攪拌により基礎地盤を補強します。

※上記施工図はイメージであるため、実際の施工機械とは異なる場合があります。
