⑳ (急) 御殿内地区 (愛媛県宇和島市吉田町沖村)

被災
H30/7/7

本復旧開始
R2/3/4

復旧完了
R3/3/25

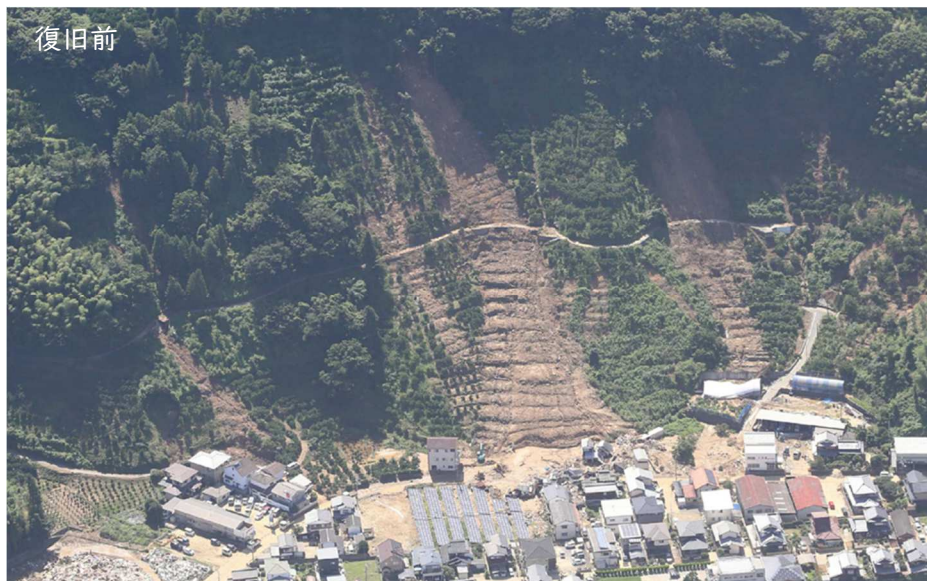
崖崩れ

高さ：約 70m
長さ：約 100m
幅：約 350m

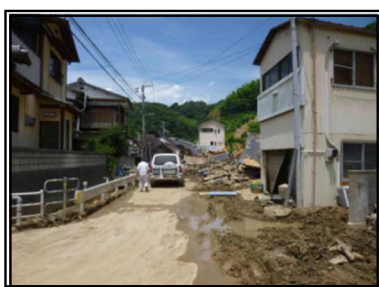
被災状況

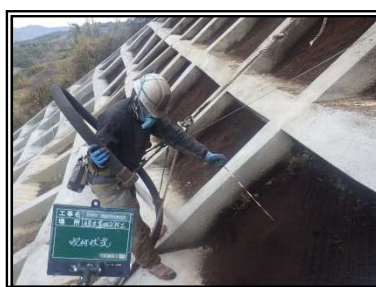
現場吹付法砕工状況

A=4,841m²

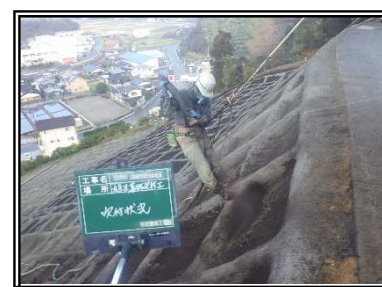
簡易吹付法砕工状況

A=4,406m²
