① (市道) 大成橋線大成橋 (愛媛県大洲市森山)

被災から復旧まで

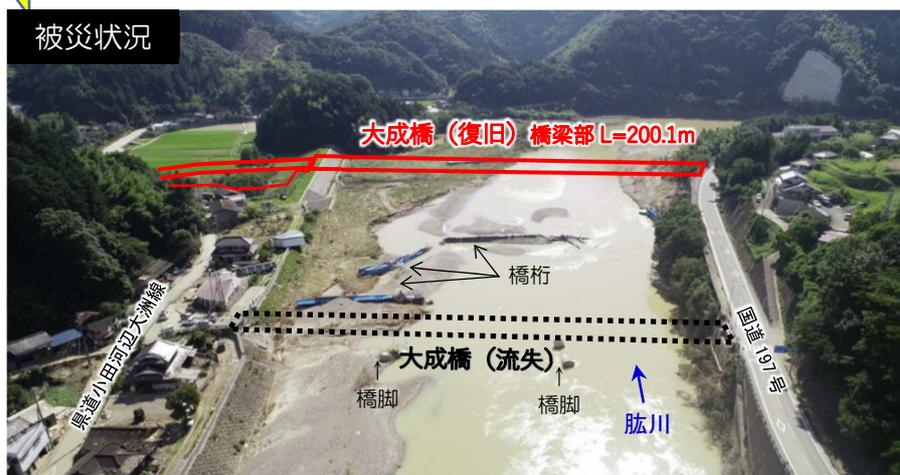
大成橋 側面図

大成橋の復旧にあたっては、洪水時に被災しないよう旧橋より5m程度高い位置に架け替えることとし、元の架橋位置では、両側で接続する国道・県道の嵩上げや、多くの住居等の移転を伴うなど、住民生活への影響が大きいことから、新たな橋については経済性も考慮のうえ、元の位置よりも185m下流に架橋し復旧した。

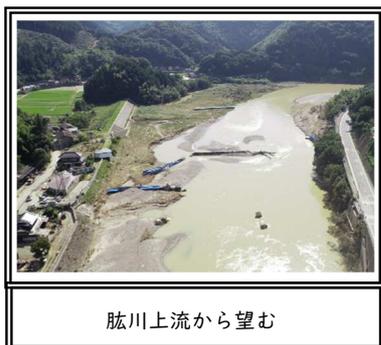
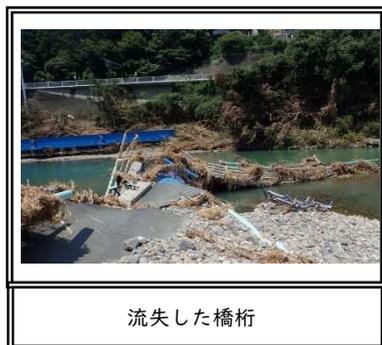
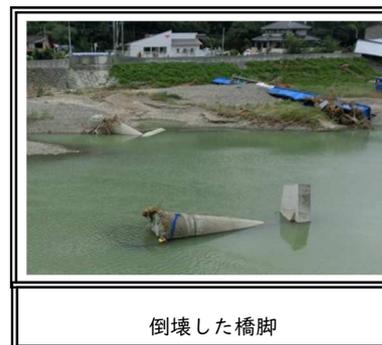
被災状況

「大成橋」は、一級河川肱川に架かる大洲市道大成橋線の橋梁であり、地域住民の日常生活に欠かせない重要な橋梁であったが、平成30年7月7日、豪雨による肱川の急激な水位上昇により、橋脚2基が根元付近で倒壊すると共に、全ての橋桁が流失する被害を受けたため、県が大洲市からの委託を受け災害復旧事業により橋梁の架け替えを行い、令和4年6月に復旧工事が完了、同月25日に開通した。
