土砂災害警戒区域等の指定の公示に係る図書（その1）

自然現象の種類	急傾斜地の崩壊
箇所番号	384- -926(1)
箇所名	本谷 b
所在地	上浮穴郡久万高原町西谷

様式 - 2(急) 土砂災害警戒区域・土砂災害特別警戒区域 区域図(その1)	土砂災害防止法施行令第二条の基準に該当する区域		N 縮尺 1:2,500	自然現象の種類	急傾斜地の崩壊	箇所番号	384- -926(1)
	土砂災害防止法施行令第三条の基準に該当する区域			告示番号	愛媛県告示第334号	箇所名	本谷b
	土砂等の(移動)高さが1m以下の場合、土砂等の移動による力が100kN/m ² を超える区域			告示年月日	平成27年3月24日	所在地	上浮穴郡久万高原町西谷
	土砂等の堆積の高さが3mを超える区域						
	それ以外の区域

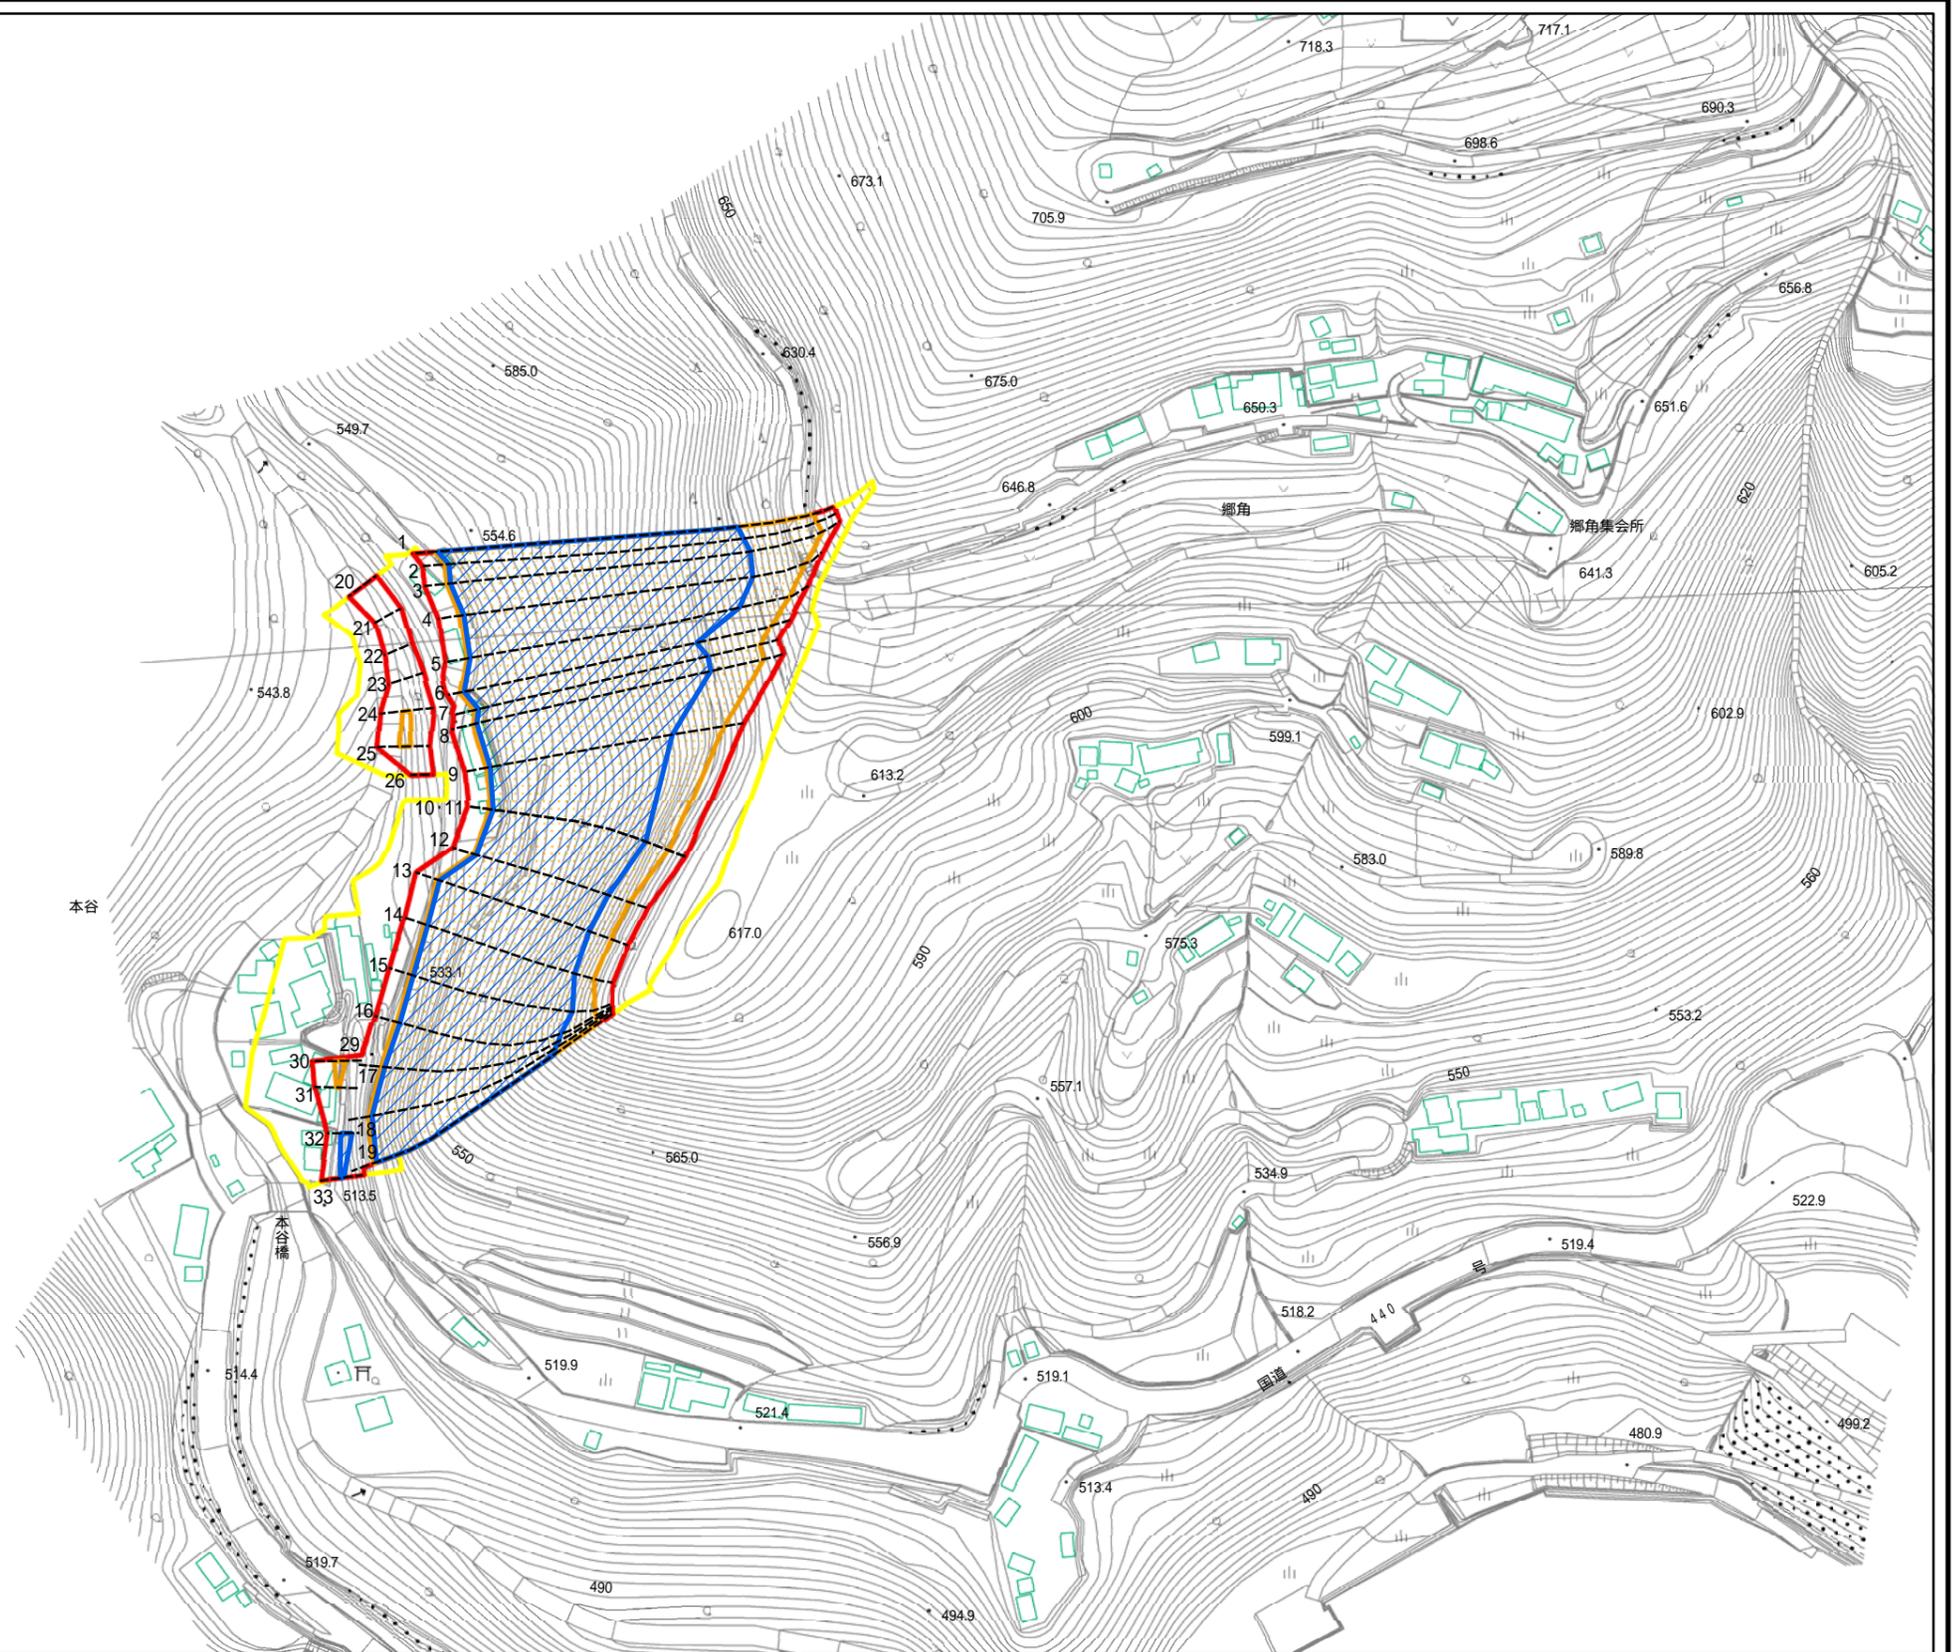
図中の数字は横断測線番号を示す
