土砂災害警戒区域等の指定の公示に係る図書（その1）

様式-1 (急)  
土砂災害警戒区域・土砂災害特別警戒区域 位置図

| 箇所番号 | 445-II-38(1) |
| 箇所名 | 天神畑B |

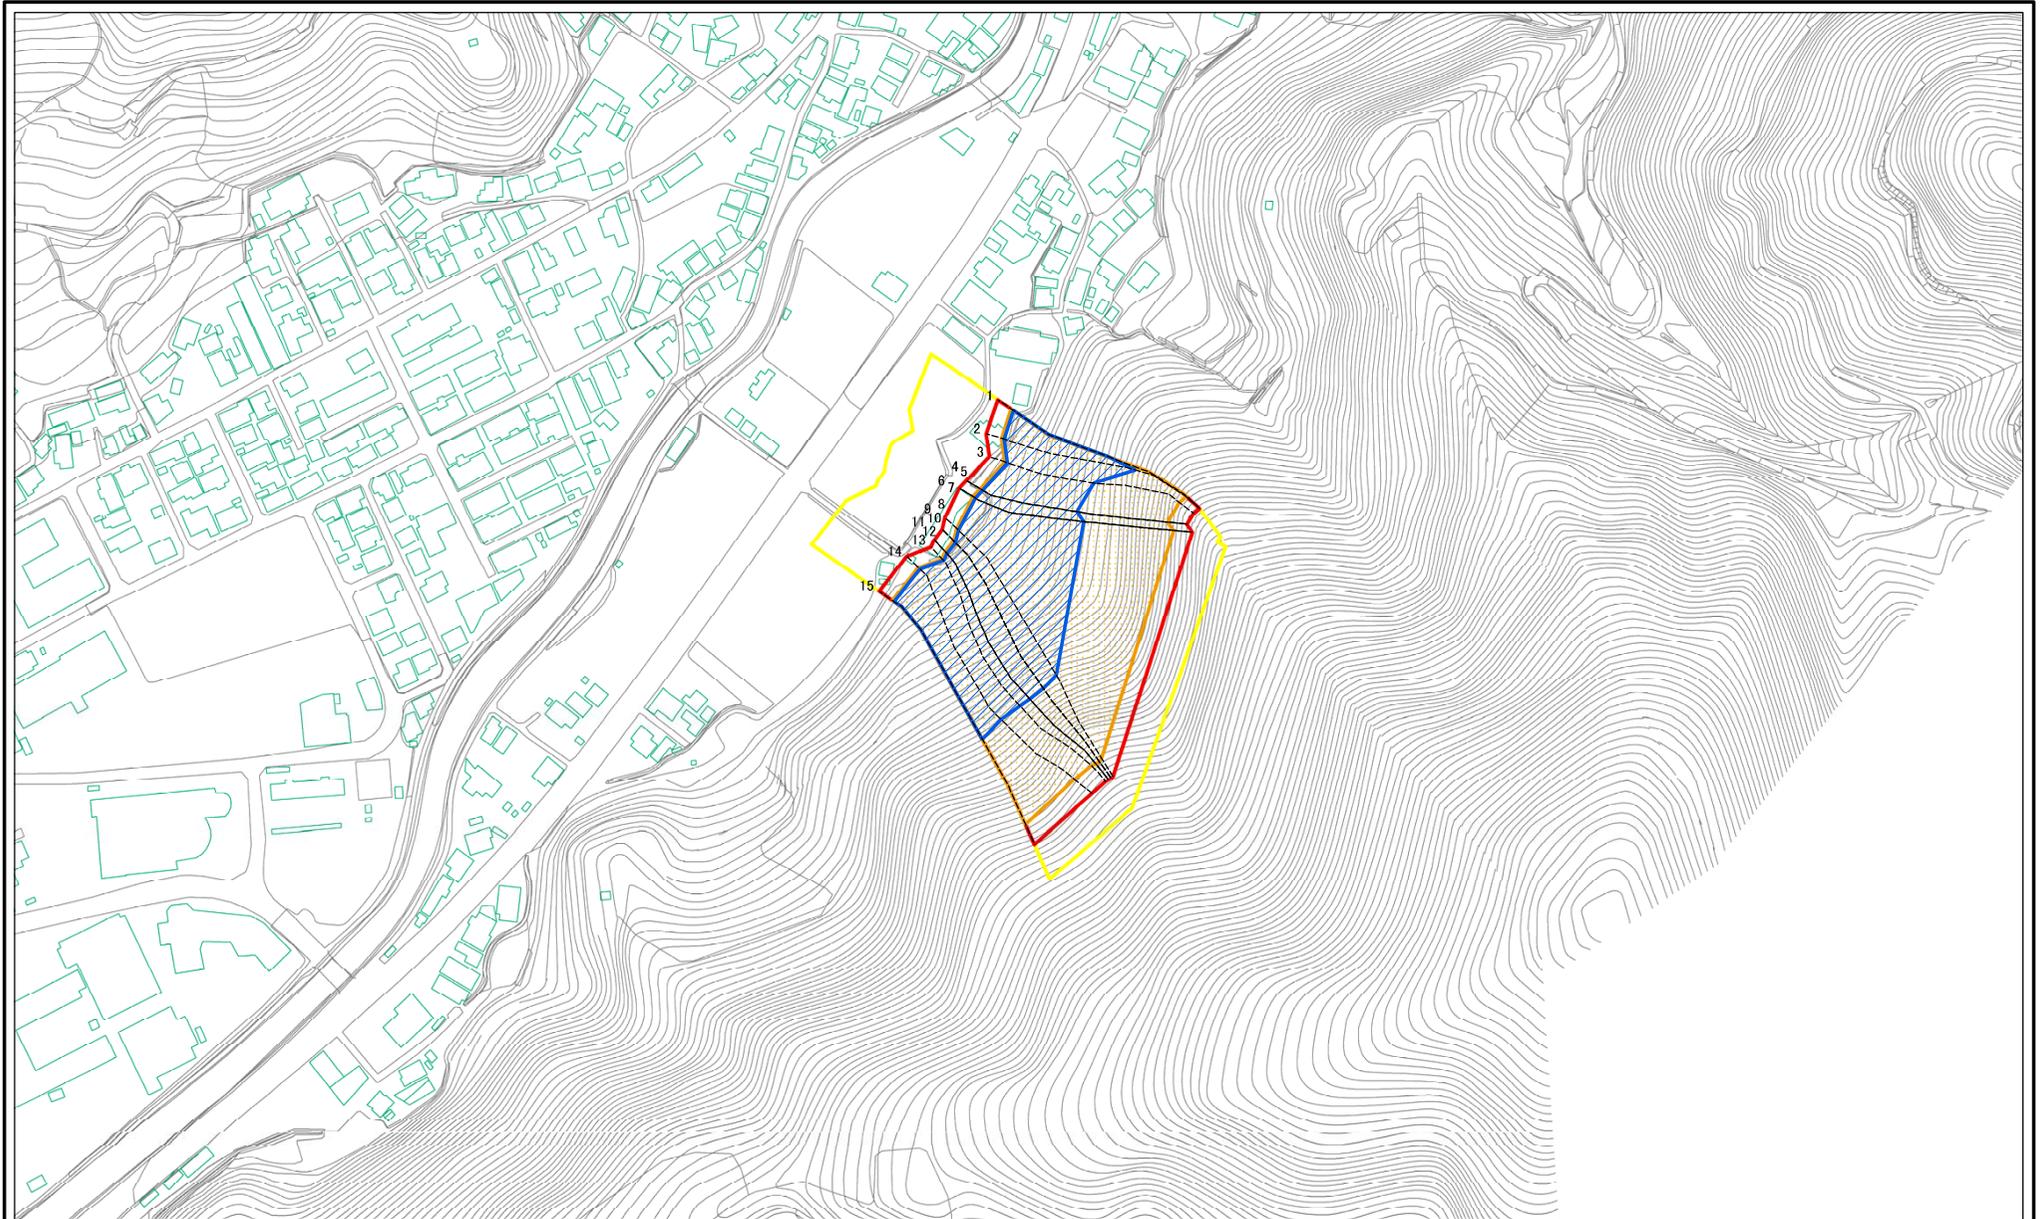
様式-2(急)  
土砂災害警戒区域・土砂災害特別警戒区域  
区域図

図中の数字は横断測線番号を示す

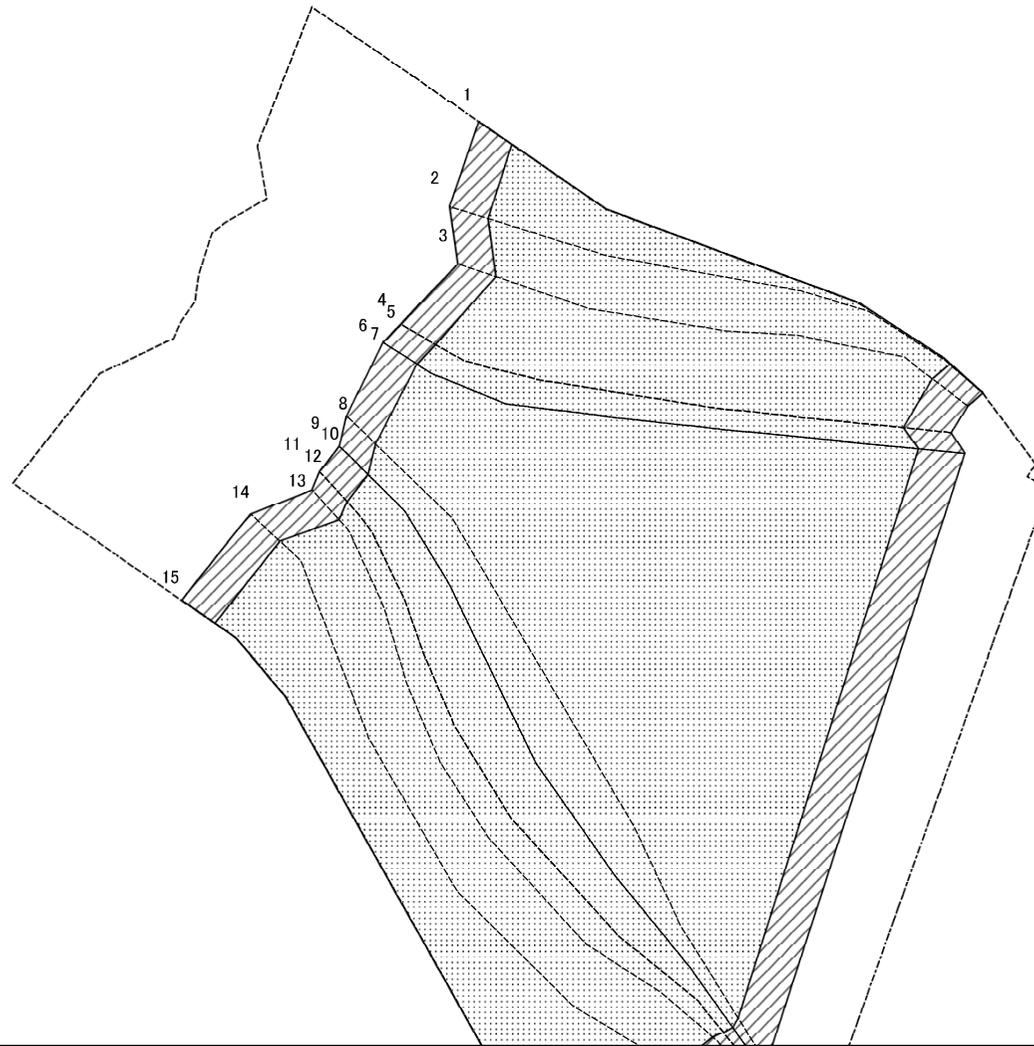
様式-2-2(急)  
土砂災害特別警戒区域の区域区分図  
(急傾斜地の崩壊に伴う土石等の移動により  
建築物の地上部に作用すると想定される力)

図中の数字は横断測線番号を示す

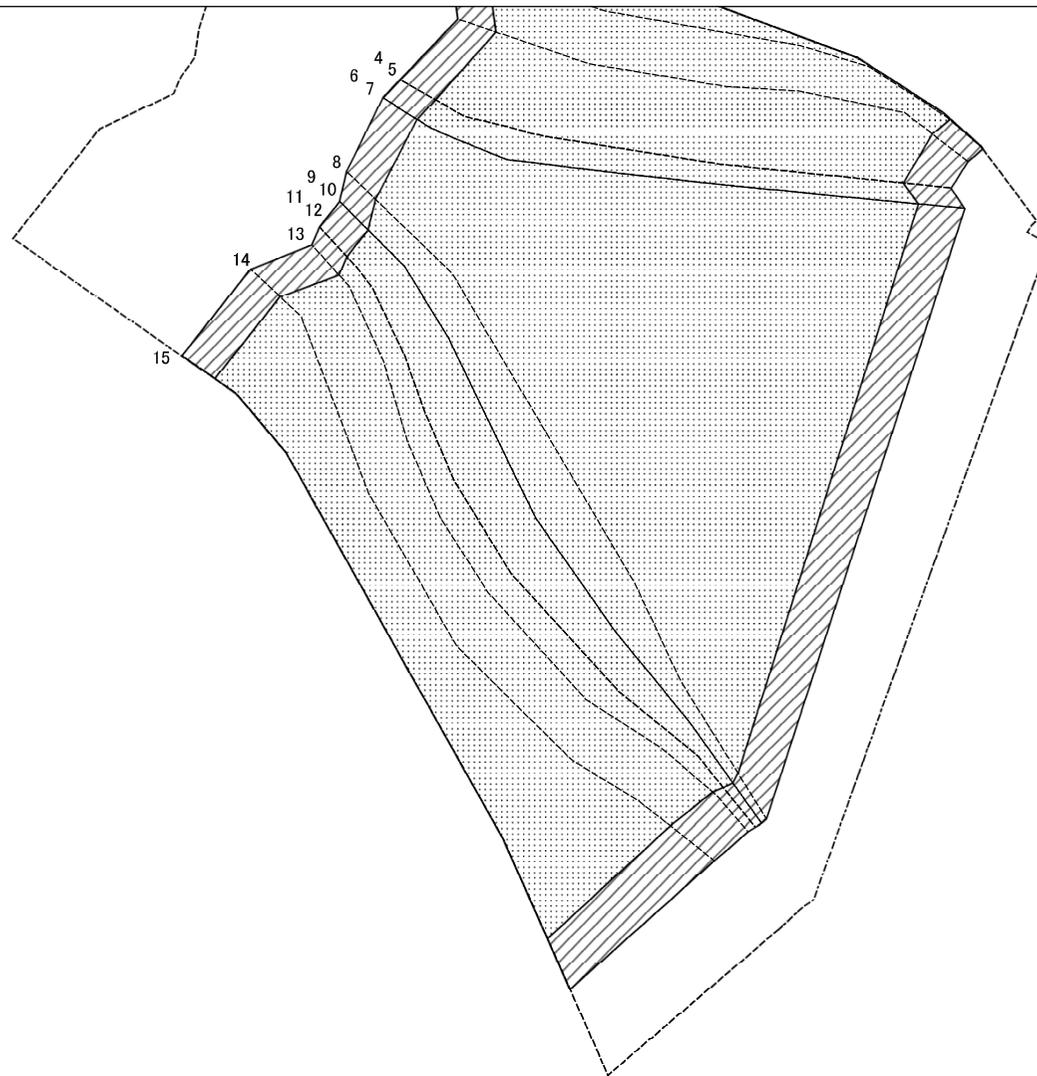
様式-2-2(急)  
土砂災害特別警戒区域の区域区分図  
(急傾斜地の崩壊に伴う土石等の移動により  
建築物の地上部に作用すると想定される力)

図中の数字は横断測線番号を示す

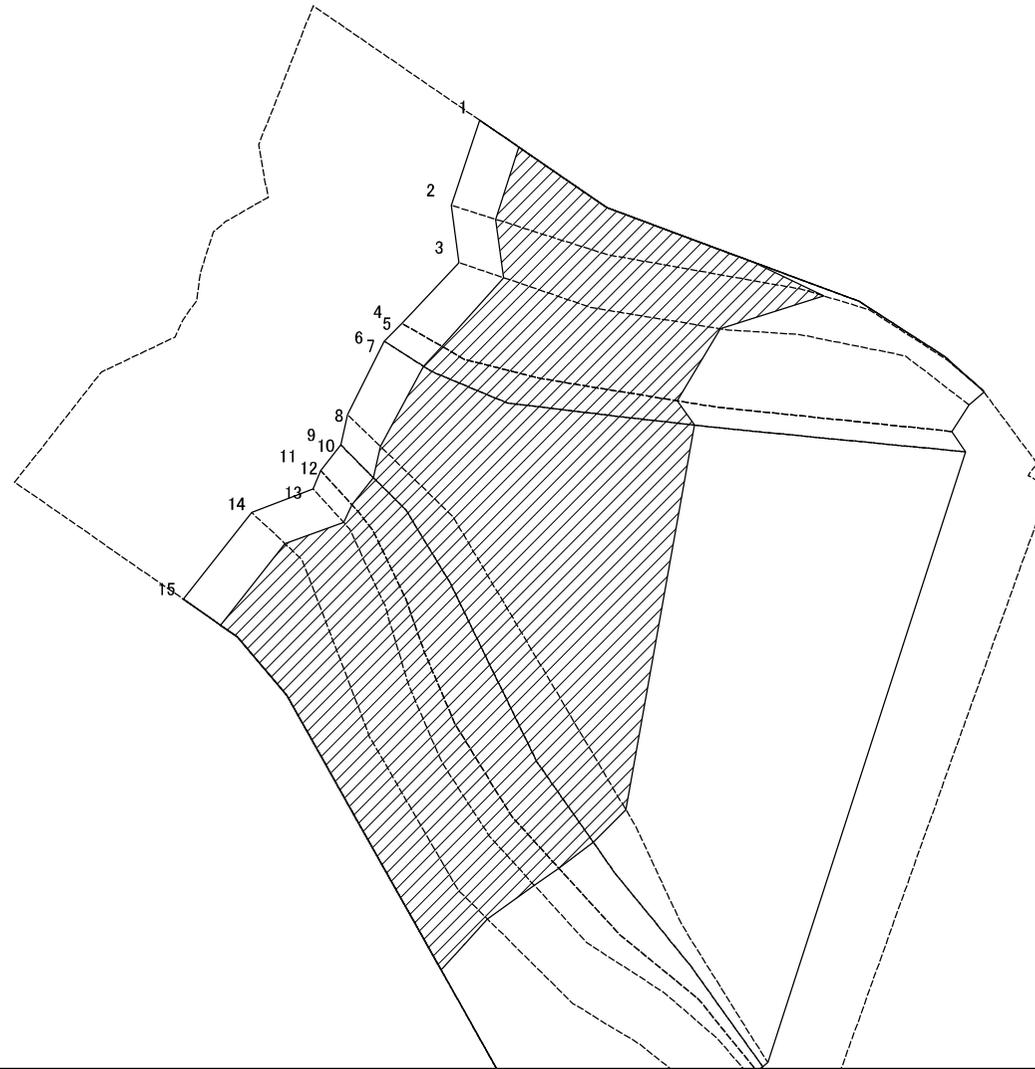
様式-2-3(急)  
土砂災害特別警戒区域の区域区分図  
(急傾斜地の崩壊に伴う土石等の堆積により  
建築物の地上部に作用すると想定される力)

図中の数字は横断測線番号を示す

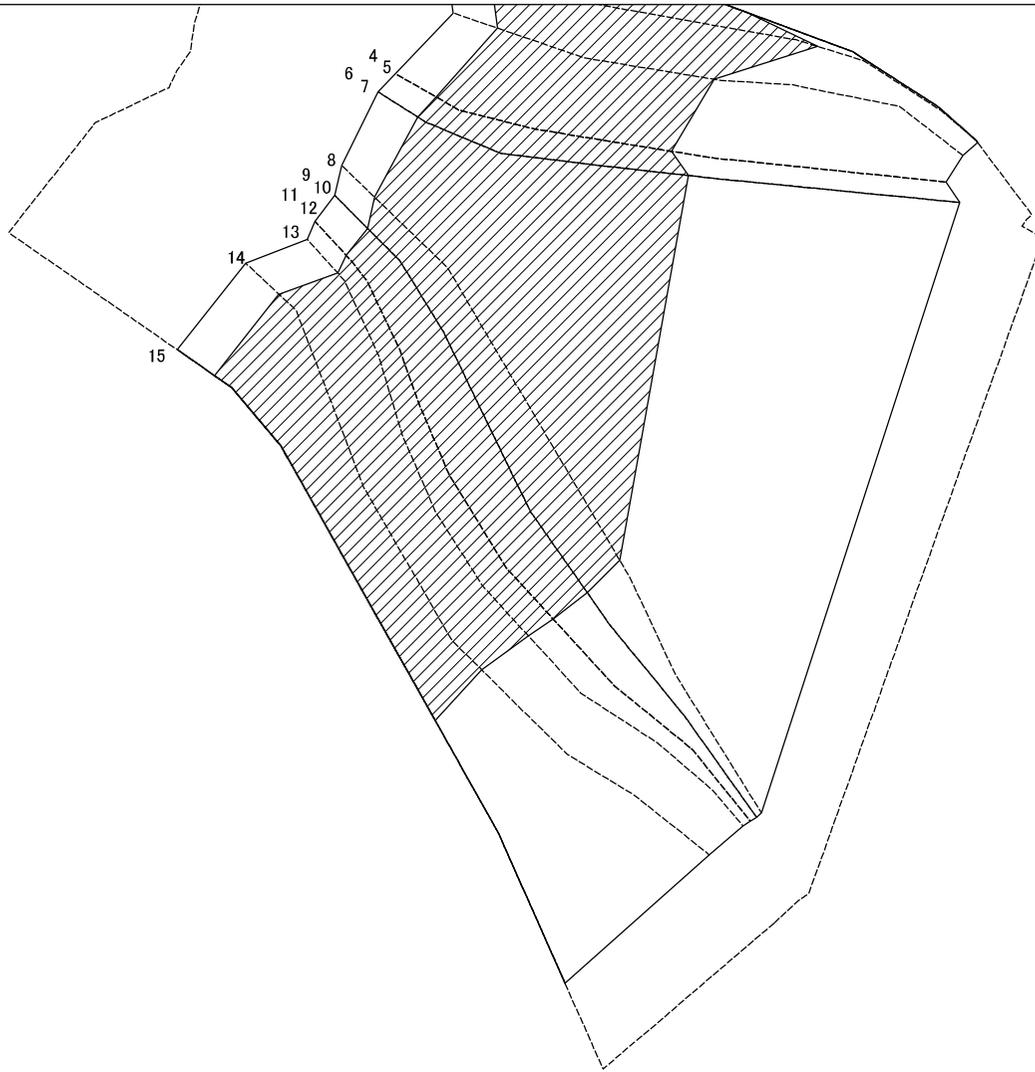
様式-2-3(急)  
土砂災害特別警戒区域の区域区分図  
(急傾斜地の崩壊に伴う土石等の堆積により  
建築物の地上部に作用すると想定される力)

図中の数字は横断測線番号を示す

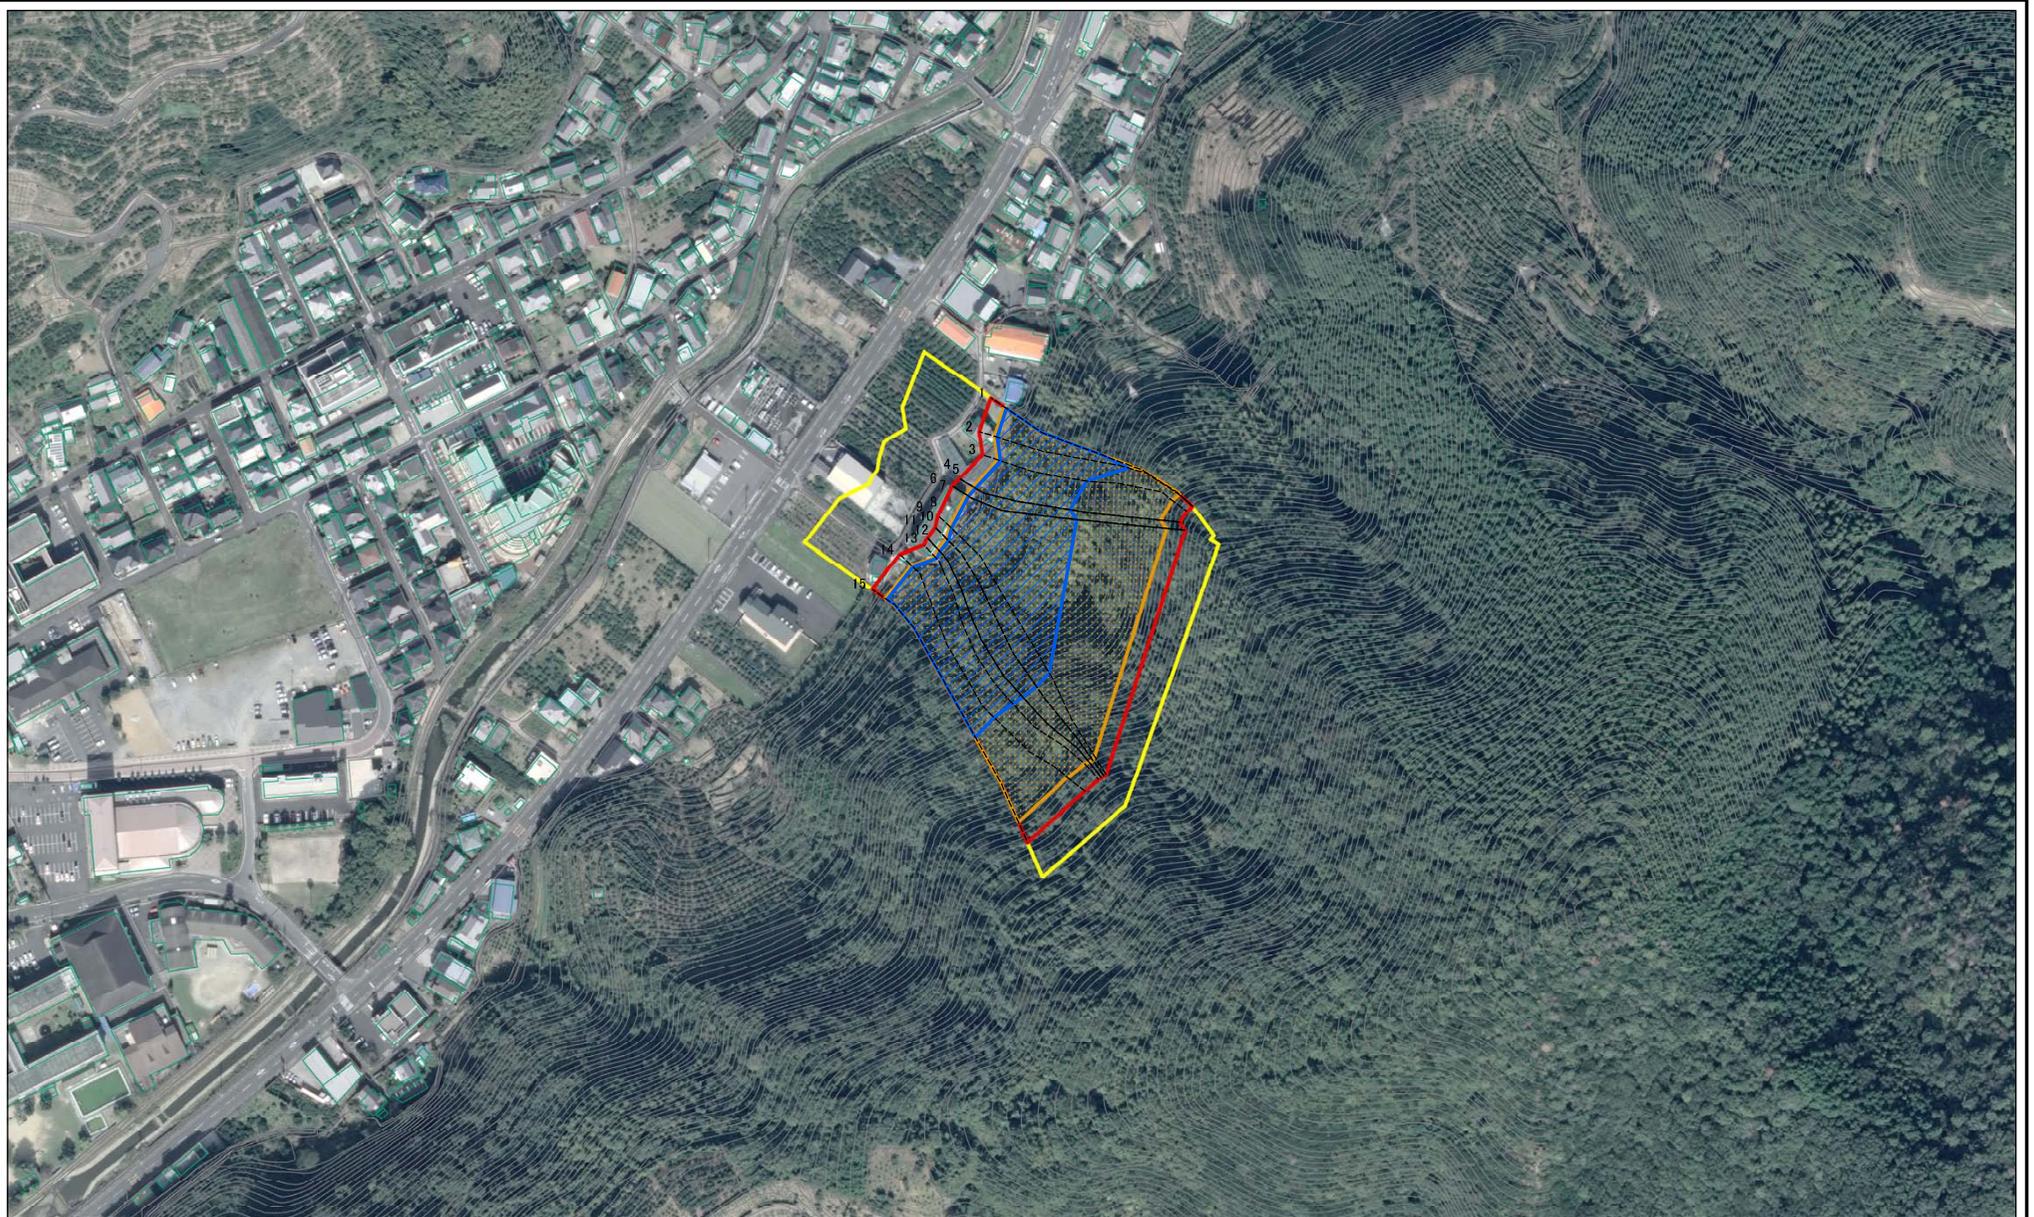
# 参考資料

図中の数字は横断測線番号を示す

| 土砂等の(移動)高さが1m以下の場合、土砂等の移動による力が100kN/mを超える区域 | | 1:2,500 | | 告示年月日 | 令和3年6月4日 | 所在地 |
| 土砂等の堆積の高さが3mを超える区域 | | | | | | |
