## 6 林 業

項 目	作 業 内 容
<p>(1) 排水施設の管理について</p> <p>(2) 豪雨後の林道等の通行について</p>	<p>(今月の作業のポイント)</p> <ul style="list-style-type: none"> <li>○排水施設の管理</li> <li>○豪雨後に林道や作業道を通行する際の注意点</li> <li>○危険個所の周知や管理者等への連絡</li> </ul> <p>近年、線状降水帯や大型台風の発生により、記録的な大雨などが発生していることから、林業において大変重要なインフラである林道や作業道（以下、林道等という。）の管理や豪雨等の後の留意事項について解説する。</p> <p>なお、林道等の点検は、川の増水等により人命に危険があるため、必ず風雨が激しくなる前に済ませておき、決して増水中の川や水路に近づかない。</p> <p>林道等の災害発生原因の一つに、路面排水の不良、暗渠排水や側溝の閉塞（目詰まり）がある。普段から自動車にクワなどを積んでおき、排水施設に土砂や枝葉の目詰りを見つけた際は、これを取り除き災害を未然に防止することが望ましい。</p> <div style="display: flex; justify-content: space-around;"> <div style="text-align: center;">

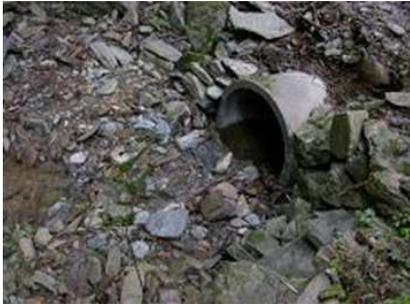
<p>写真1 土砂が詰まったヒューム管</p> </div> <div style="text-align: center;">

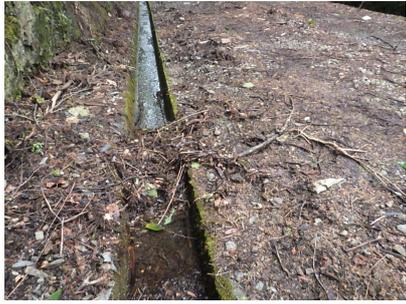
<p>写真2 土砂が詰まった側溝</p> </div> </div> <p>豪雨や強風により、路肩が崩れたり倒木があつたりする可能性があるため、豪雨の後には通常よりも速度を落とし路面や周囲に注意して走行する必要がある。</p> <div style="display: flex; justify-content: space-around;"> <div style="text-align: center;">

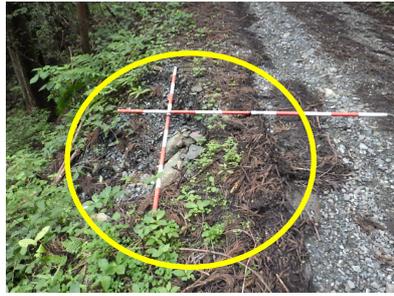
<p>写真3 林道の崩れた路肩</p> </div> <div style="text-align: center;">

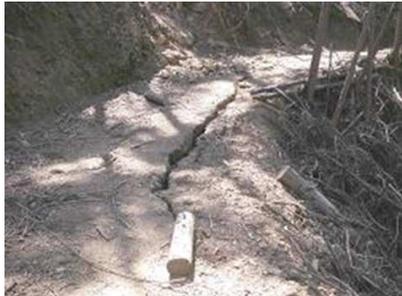
<p>写真4 作業道のクラック(ひび割れ)</p> </div> </div>

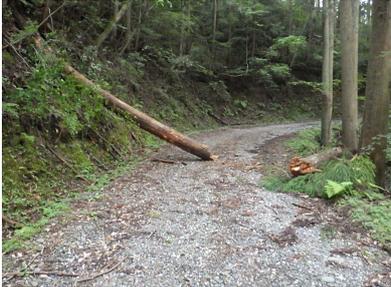
<p>写真5 林道の風倒木</p> </div> <div style="text-align: center;">

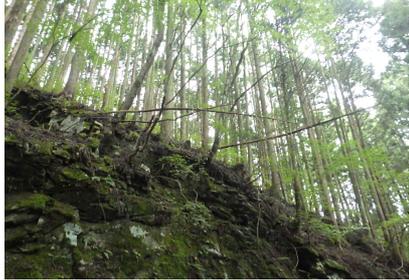
<p>写真6 林道の法肩 (今にも倒れてきそうな雑木)</p> </div> </div> <p>また、多量の降雨が連続すると土砂が多量の水分を含み不安定な状態になりやすいことから、切取り高が高い箇所や流れ盤、風化が進んだのり面などでは崩壊や落石に注意が必要である。</p> <div style="display: flex; justify-content: space-around;"> <div style="text-align: center;">

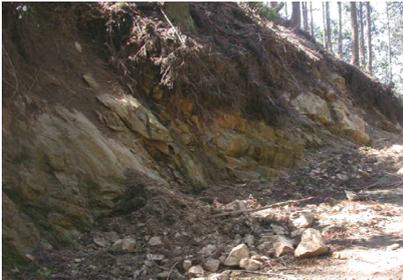
<p>写真7 “流れ盤” ののり面</p> </div> <div style="text-align: center;">

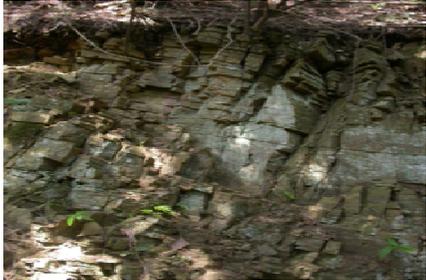
<p>写真8 風化が進んだのり面</p> </div> </div> <p>林道等の危険な個所を発見した場合は、よく目立つテープなどで目印をつけ、他の利用者に注意喚起することが望ましい。 また、必要に応じて、森林組合や市町役場等に状況を報告し、林道等が良好な状態で維持できるようにすることが重要である。</p>
	<p>(作成 林業研究センター)</p>
