## 参考資料 1

一般的な構造と主な着目箇所

## 参考資料 2. 道路橋の損傷事例

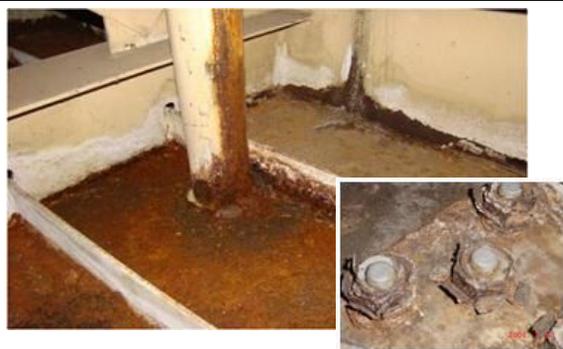
耐候性鋼材では、全体的には保護性錆が生じる条件でも、環境不適合が生じている部位で異常腐食が進行して局部的に断面欠損を生じるなど部材の性能に深刻な影響が及ぶこともある。

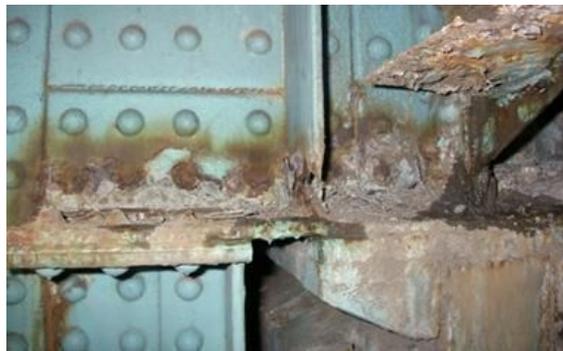
箱桁内部や閉断面部材内部では、雨水の浸入に起因する、漏水や滞水によって、部材外部からは確認できないままに深刻な腐食の進行が生じていることもある。

- 腐食の場合、広範囲に一定以上の板厚減少が生じたり、局部的であっても主部材の重要な箇所では断面欠損が生じると部材の耐荷力が低下していることがある。
- 桁内や箱断面部材の内部に漏水や滞水を生じると、広範囲に激しい腐食が生じることがある。特に凍結防止剤を含む浸入水は腐食を激しく促進する場合がある。

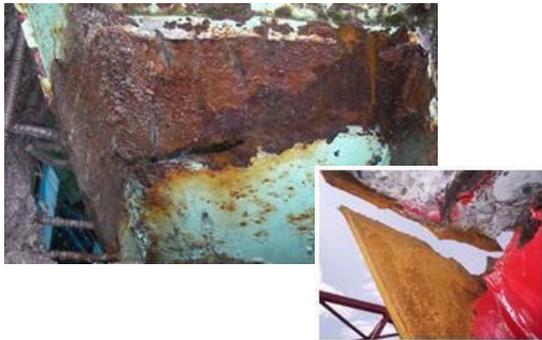
ゲルバー桁の受け梁などの腐食では、複雑な応力状態となっていることもあり、腐食による断面減少や可動機能の低下などで構造安全性に大きな影響が生じることがある。

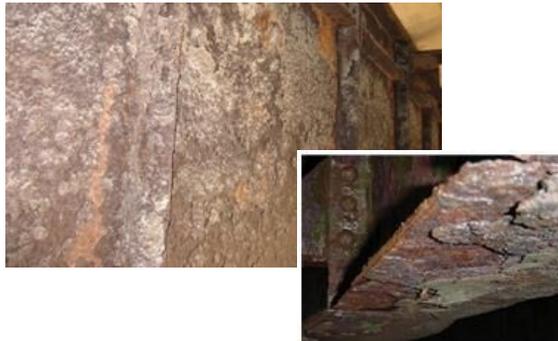
コンクリート床版を貫通して設置されているトラス橋やアーチ橋の斜材や吊材などで、埋め込まれた内部で著しく腐食が進行していることもある。

なお、局部的に著しい断面減少が生じた部材では、大型車の通行に伴う衝撃的な荷重の影響によって破断に至る可能性もある。

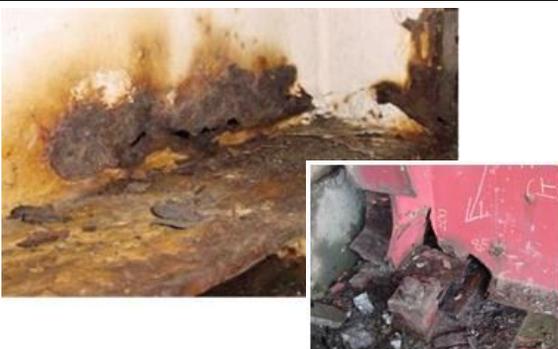
耐候性鋼材でうろこ状の異常錆が広範囲に広がっている場合、層状剥離で錆の脱落が生じていなくても、既に有効な板厚が大きく減少して耐荷性能に影響を及ぼしている可能性もある。

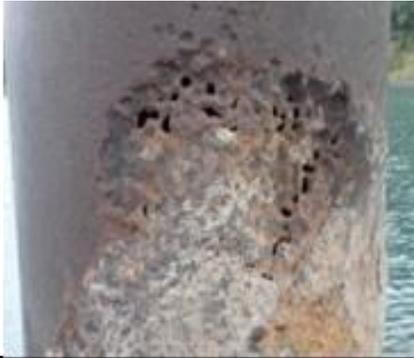
支点部などの応力集中部位での腐食による断面減少や断面欠損では、その範囲や位置によっては、耐荷性能が大きく低下していることもあり、地震などの作用によって、その位置で部材が破壊したり、部材に座屈が生じて耐荷性能の喪失することもある。

■腐食の場合、板厚減少や断面欠損の状況によっては、既に耐荷力が低下しており、大型車の輪荷重の通行、地震等の大きな外力の作用に対して、所要の性能が発揮できない状態となっていることがある。

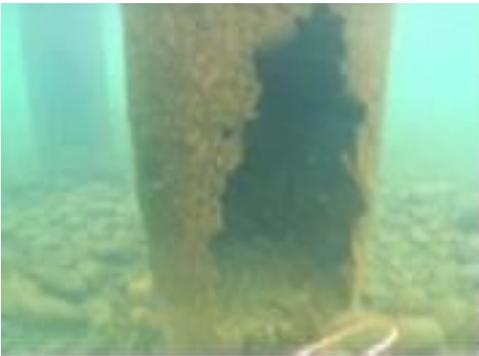
河川に設置された鋼製パイルベント橋脚では水面近傍部で著しい腐食の進行が生じて、局部的に断面減少を生じたり孔食状に断面欠損することもある。その場合、ベントには大きな軸力が作用しており、地震や洪水の影響によっても突然座屈したり倒壊する危険性もある。

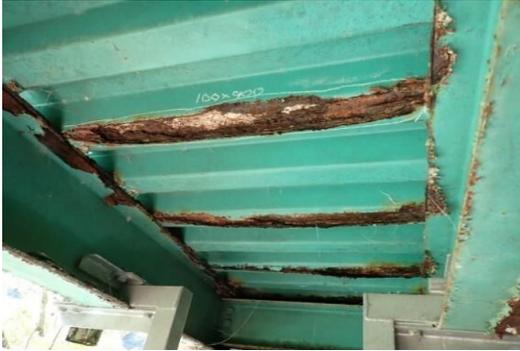
干潮河川では、塩水の影響によって没水部のある範囲で集中的に腐食が進行していることがある。

■水中部のパイルベント橋脚は、局部的な腐食で欠損したりすることで、軸圧縮力に対して構造体として不安定になる場合がある。

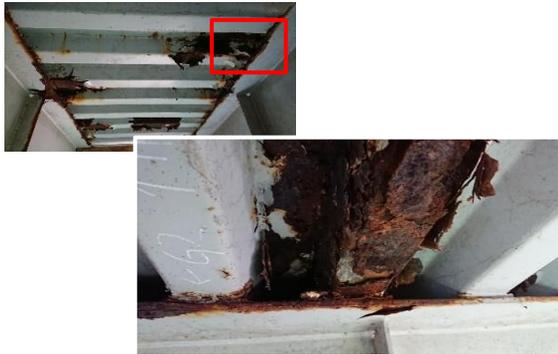
歩道部の床版デッキプレートのよ  
うに、上部からの雨水の浸入の可  
能性があり、かつ下面に腐食の可  
能性が疑われる漏水や変色・錆汁  
の痕跡などがある場合、裏面  
（上）側から既に腐食が著しく進  
行し手、板厚がほとんどなくなっ  
ているなど危険な状態となってい  
ることがある。

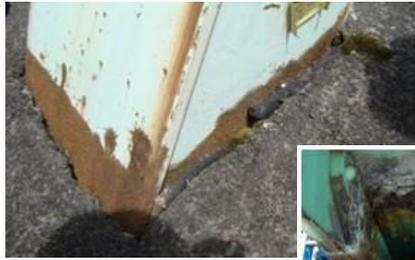
歩道部の床版デッキプレートのよ  
うに、上部からの雨水の浸入の可  
能性があり、かつ下面に腐食の可  
能性が疑われる漏水や変色・錆汁  
の痕跡などがある場合、裏面  
（上）側から既に腐食が著しく進  
行して、板厚がほとんどなくなっ  
ているなど危険な状態となってい  
ることがある。

- 歩道部の床版と舗装の間には碎石、砂が充填されていることが多い。
- 歩道部の床版のデッキプレートと舗装の間には、コンクリートが充填される場合があるが、ひびわれを通じて、床版上面から水がデッキプレート上面に浸入する可能性がある。
- 歩道部の床版のデッキプレートは板厚が3mm程度とかなり薄いことがある。

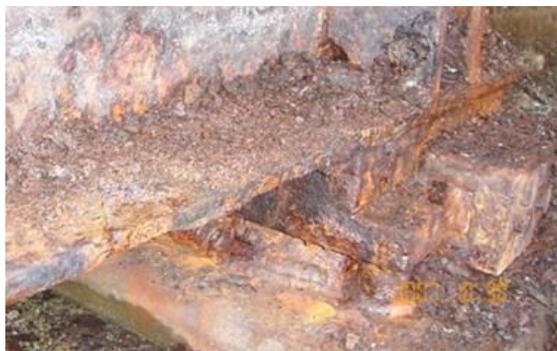
部材の埋め込み部周囲や地際に腐食が見られる場合、既に部材内部や埋め込み部あるいは地中部で著しく腐食が進行していることがある。

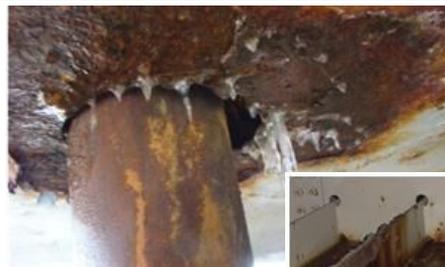
耐候性鋼材に異常腐食が生じている場合、外観からは健全な残存断面の推定が困難なことも多い。

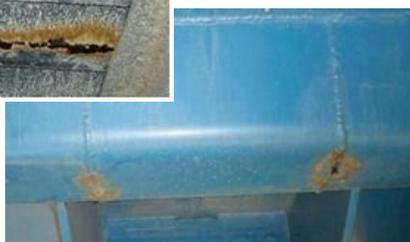
箱桁や閉断面部材では、漏水や塗膜の変色、局所的な錆の発生などによって外観目視できない内部での腐食発生の可能性が疑えることもある。なお、内部の腐食に起因する変状が外観に現れている場合には、内部では既に著しく腐食が進行していることも多い。

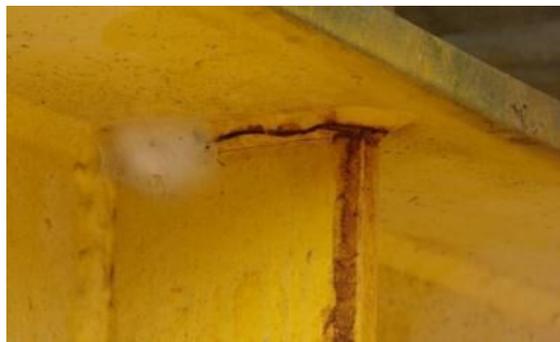
箱桁や閉断面部材では、漏水や塗膜の変色、局所的な錆の発生などによって外観目視できない内部での腐食発生の可能性が疑えることもある。なお、内部の腐食に起因する変状が外観に現れている場合には、内部では既に著しく腐食が進行していることも多い。

■腐食は、環境条件によっては急速に進展するため、外観目視では全貌が確認できない部材内部や埋込部などに著しい腐食が疑われる場合には、必要に応じて、詳細な状態の把握により原因を究明することで、より適切に耐荷力等への影響を推定することができる。

■漏水や滞水が原因の場合、急速に進展することがある。

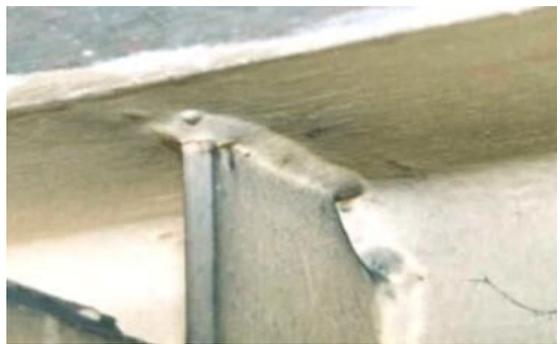
鋼部材の亀裂は、その新旧や発生原因によらず、急遽進展が再開したり、進展が加速することもある。また亀裂は必ずしも溶接線に沿って進むわけではなく、突如分岐したり、母材に進展し始めるなど、今後の推移を予測できないことが多い。

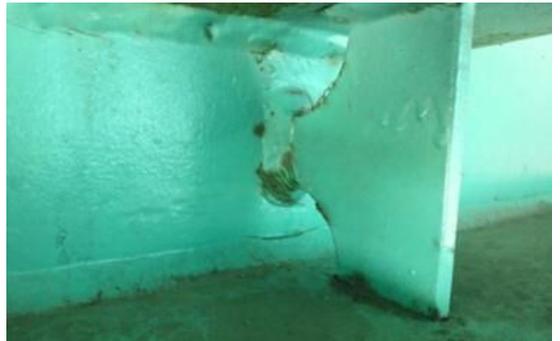
鋼部材の亀裂は、その新旧や発生原因によらず、急遽進展が再開したり、進展が加速することもある。また亀裂は必ずしも溶接線に沿って進むわけではなく、突如分岐したり、母材に進展し始めるなど、今後の推移を予測できないことが多い。

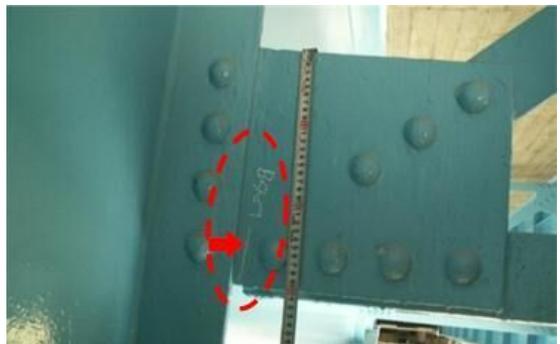
鋼桁の亀裂は、輪荷重が直上を移動するなど応力振幅が大きい部位、応力集中が生じる断面急変部、溶接線の交差箇所などで生じやすい。このとき確認時点では圧縮側でしか応力変動しない条件でも、溶接部の引張残留応力によって、実際には引張応力の変動になっていることも多い。

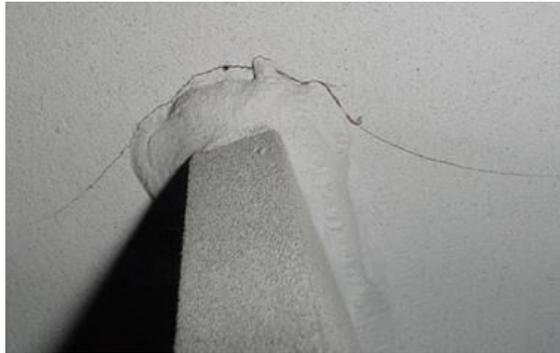
リベットやボルトで接合された部材に生じた亀裂では、進展しても当該部材の破断にとどまると想定されることもある。ただし、部材が破断すると構造系が変化するため橋全体の構造安全性には大きな影響が生じることもある。

■亀裂の発生部位によっては、主部材に進展する危険性がない場合もあるが、亀裂によって部材が破断すると、構造系が変化することで、思わぬ所に大きな応力が発生したり、他の部位で疲労損傷のリスクが高まることもあるなど、構造安全性や耐久性の観点で様々な影響が生じることに注意が必要である。

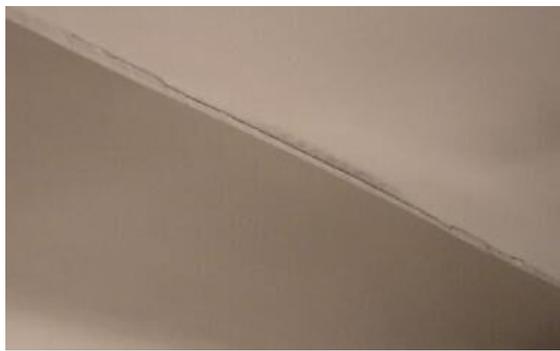
鋼床版のデッキプレートや床版を直接受ける鋼主桁の上フランジに亀裂が生じた場合、それが進展すると路面陥没や舗装の損傷による交通への支障が生じることもある。またこのような位置の亀裂は輪荷重の影響を直接受けるため、確実に進展し、かつその進展が加速することがある。

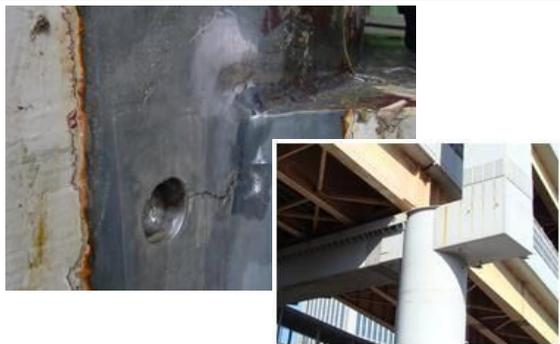
閉断面形式リブの鋼床版では、リブとデッキプレートの溶接部に亀裂が生じることがある。亀裂は活荷重の影響で進展しやすく、補剛効果の低下によって進展が加速したり、鋼床版を貫通して路面陥没や舗装の飛散を生じたり、他の部位の亀裂を誘発する可能性もある。

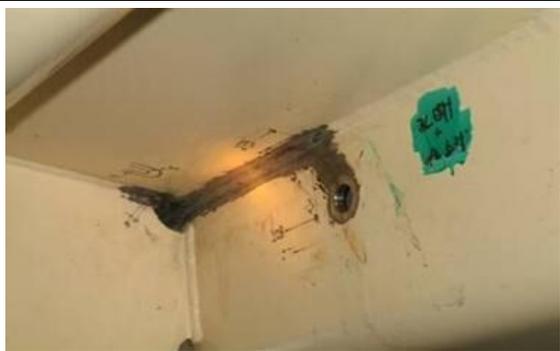
鋼製橋脚の隅角部では、溶接品質確保の難しさと構造的に応力が集中しやすく亀裂が多く発生している。亀裂が進展すると梁や柱に深刻な影響が生じるため、早期に発見して直ちに対策しなければならないことが多い。亀裂の発見は難しく疑わしい場合には非破壊検査も必要となる。

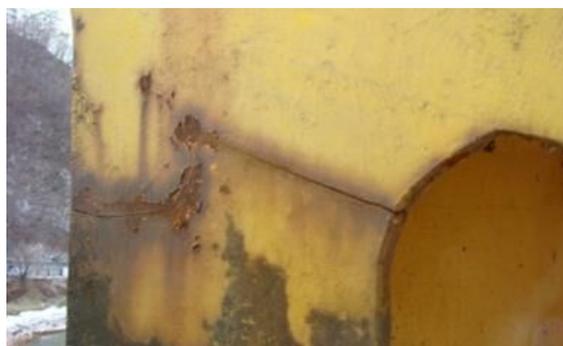
支承部など荷重集中点では大きな横応力変動が繰り返されていることが多く、ゲルバー桁の受け梁のような構造上重要な部位で亀裂が発生すると、急速に進展して橋が致命的な状態になる可能性もあり、注意が必要である。

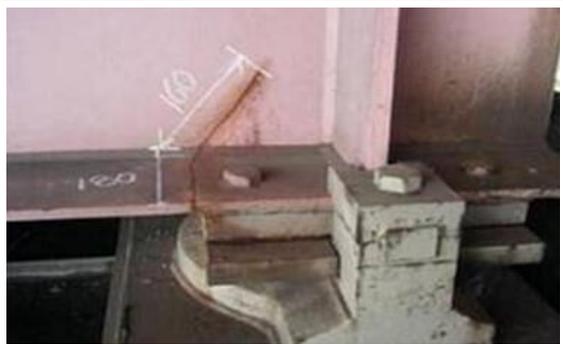
構造安全性上特に重要な、アーチ橋やトラス橋の支柱・吊材・弦材などに亀裂が発生している場合、その新旧や大きさに関係なく、急遽進展する可能性があることを念頭に、その影響を見極める必要がある。

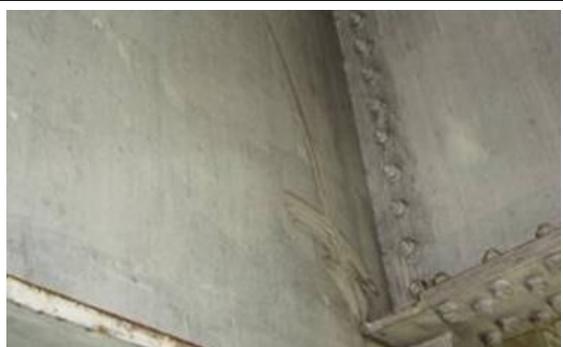
支承部などの荷重集中点やその近傍では、設計上の仮定と実際の応力状態が一致しない部位も多く、拘束の影響や断面急変の影響による大きな応力集中で亀裂が生じやすい条件であることも多い。主桁に進展した亀裂は桁端部の崩壊など極めて深刻な影響を及ぼすおそれもある。

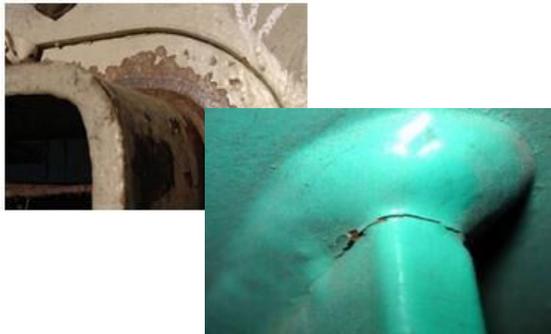
確認時点で主桁や横桁のウェブ等に既に大きな亀裂が進展している場合、構造安全性に深刻な影響が生じている可能性が高い。  
なお、部材を貫通させた交差部など現在は採用されない疲労耐久性に劣る構造や溶接のものも多くあり、これらは特に注意が必要である。

■ 応力の繰り返しを受ける部位の亀裂では、その大小や向きによって進展性（進展時期や進展の程度）を予測することは困難であり、主部材の性能に深刻な影響が生じている場合がある。また、亀裂の発生によって確実に有効断面は減少しており、その影響でさらに亀裂が進展しやすいという悪循環であることに注意しなければならず、大きな作用により突如急速に進展する危険性がある。

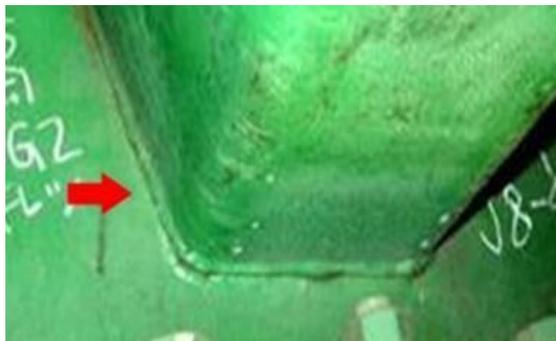
溶接線付近に明確な塗膜割れが生じている場合、内部で亀裂が進展していることもある。外観だけでは亀裂に起因する塗膜割れかどうかの判別は困難なことが多く、構造の条件や部位等も考慮して、塗膜の一部除去や非破壊検査による確認の必要性を検討しなければならない。

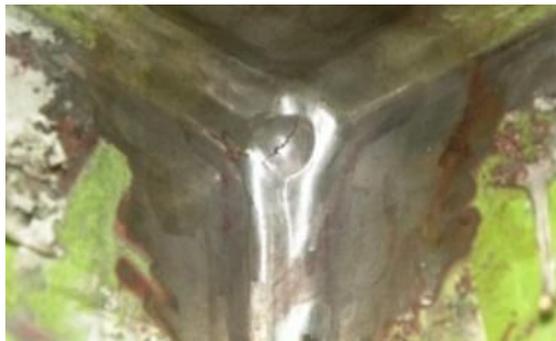
鋼床版に深刻な亀裂が生じている疑いのある塗膜割れや発錆が見られるものの、外観目視のみでは断定できない場合であっても、亀裂が進展しており、既に部材の性能に影響を及ぼしている可能性もある。

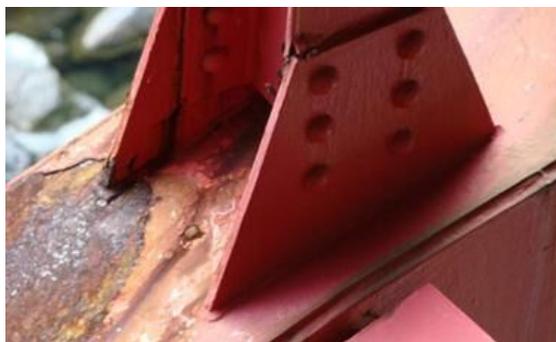
鋼製橋脚の隅角部やラーメン橋の部材交差部で亀裂が生じているか、またはその疑いがあり、同様の部材交差部が他にも存在している場合は、既に部材の性能に影響を及ぼしている可能性もある。

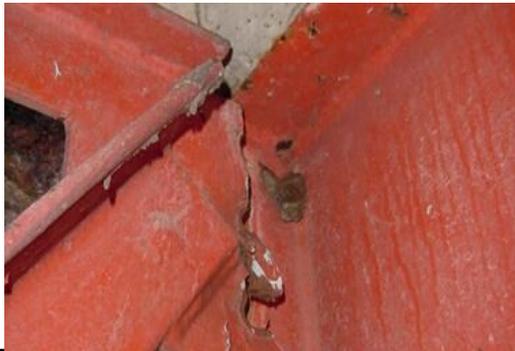
アーチ橋の支柱下端に錆が生じており、一方で疲労亀裂の生じやすい箇所であることから、疲労亀裂の発生の可能性も否定できない場合もある。構造の条件や部位等も考慮して、塗膜の一部除去や非破壊検査による確認の必要性を検討しなければならない。

■鋼部材の亀裂は、塗装や錆によって外観目視だけでは全貌が確認できないことも多い。亀裂の有無の確実な判断の為や部材の性能に及ぼす影響を推定するためには、塗膜や錆の除去、磁粉探傷試験や超音波探傷試験などの非破壊検査などによる詳細な状態の把握が必要な場合もある。

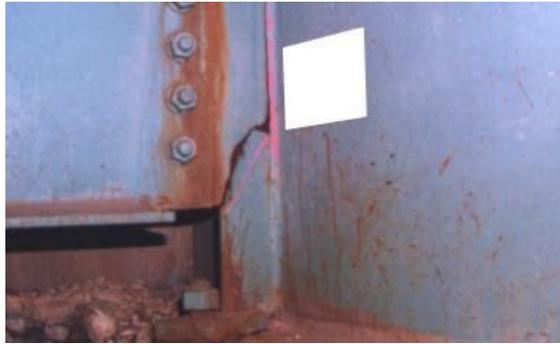
対傾構に破断が生じている例。対傾構は主に水平荷重作用時に上部構造全体の立体的挙動に寄与するものであり、破断により機能喪失すると主桁や支承が適切な荷重分担できないなど、地震や風のような大きな横方向の作用に対して構造安全性が確保できない可能性もある。

■ 供用中の橋では、設計上の仮定や扱いによらず、ほとんどの部材が荷重分担しており、破断して一部でも機能喪失すると、他の部材の応力分担も変化して構造安全性や疲労耐久性に様々な悪影響が生じることがある。また対傾構や横構のような上部構造の立体的挙動を確保する部材の機能低下は地震や風などの横方向の大きな作用に対する橋全体の構造安全性に深刻な影響を及ぼす可能性がある。

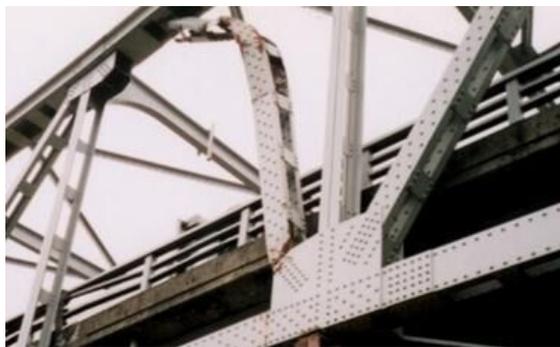
支点部などの応力集中点にある垂直補剛材に破断が見られる場合は、その範囲や位置によっては、既に耐荷性能が低下しており、大型車の通行に伴う衝撃的な荷重の影響や地震の作用などによって主桁の座屈等、重大事故につながるおそれがある。

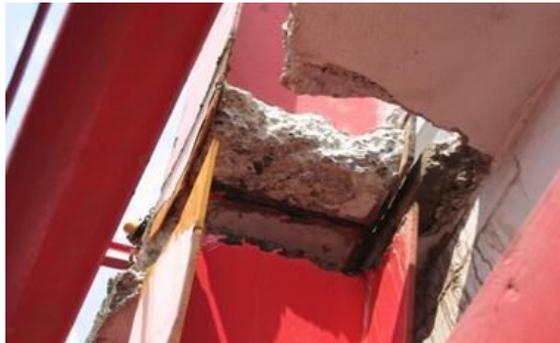
トラス橋の斜材が破断している場合、既に耐荷性能が低下しており、大型車の通行のみならず地震や風など様々な作用に対して上部構造の崩壊やそれに伴う落橋などに至る危険性もある。

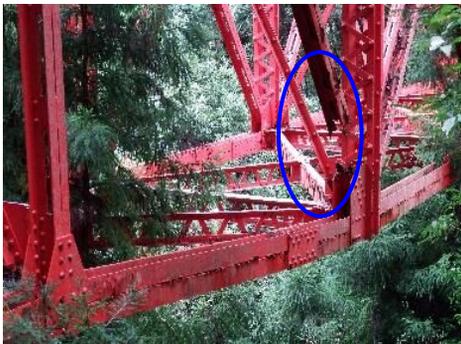
トラス橋の床版コンクリートに埋め込まれた斜材の破断例である。外観できない位置でも腐食や亀裂によって部材が破断に至ることもある。そのような危険性がないかどうかは構造の条件や環境条件なども考慮して慎重に判断する必要がある。

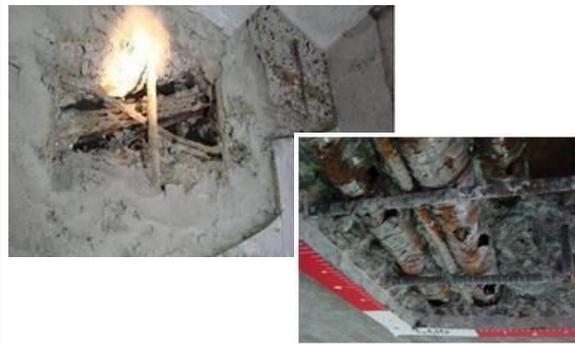
鞘管に覆われたアーチ橋の吊材が内部で破断した例である。構造部材が保護管などで覆われている場合、内部で構造部材が腐食したり、疲労損傷を生じたりすることもある。そのような異常が生じている可能性を疑うべき情報がないかどうかにも注意しなければならない。

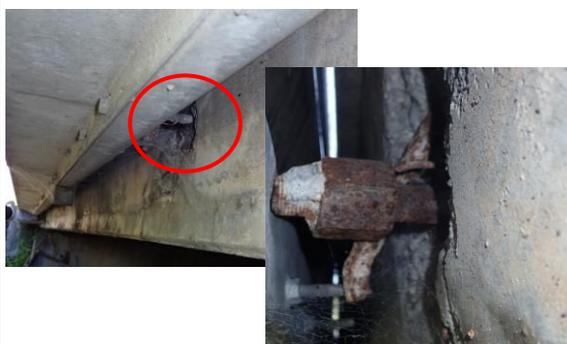
トラス橋の斜材の一部が破断している例である。部材の破断は、溶接部や加工傷などの応力集中部が起点となった亀裂の進展が原因となることも多い。破断が確認された場合、原因の推定から他の箇所にも既に生じていないか、今後発生する可能性がないかも検討するのがよい。

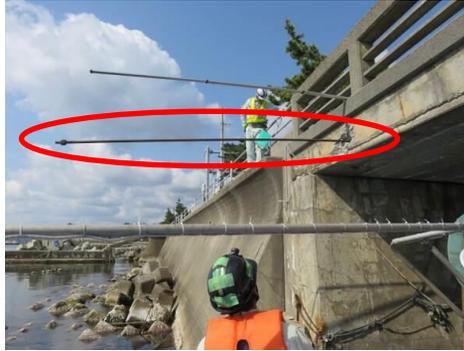
PC鋼材の破断が生じ、突出した場合、桁内部への雨水の浸入など、腐食環境が同条件の他のPC鋼材でも同様に損傷が進行している可能性がある。

- 保護管や留め具などにステンレスなどを用いている場合には、異種金属接触による著しい腐食が鋼材に生じるおそれがある。この場合、同構造の他部材にも同時多発的に腐食が生じる可能性があるため注意するのがよい。
- 部材の破断要因が不明な場合は、詳細な状態の把握により要因を特定し、その他の部材にも同様な損傷が発生する可能性を確認することも効果的である。

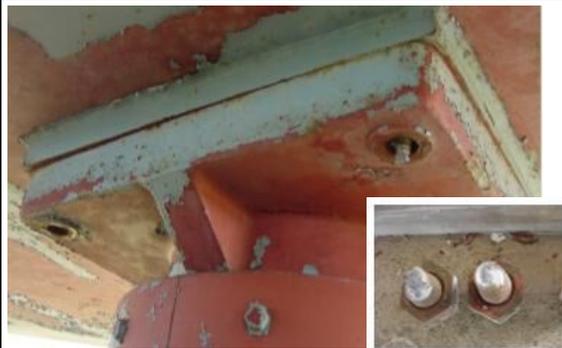
支承直上の主桁部材で局部腐食が進行すると、主桁ウエブが座屈したり亀裂が発生して主桁支点部が崩壊する可能性がある。支点部での主桁破壊は、大きな路面段差の発生や主桁機能の喪失による落橋の危険性もある。段差防止や移動制限の機能の有無や状態にも注意が必要である。

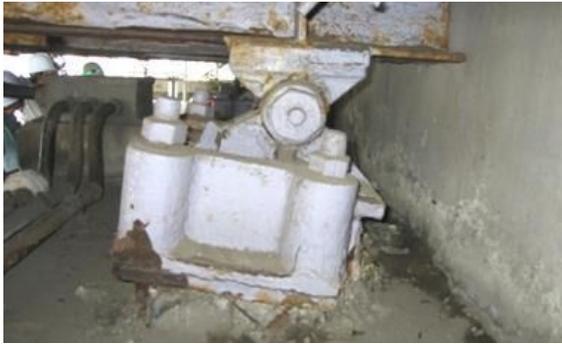
台座モルタルの破損などにより、支承そのものの荷重支持機能や変位追従機能に異常が生じている場合、地震時など大きな作用に対して所要の機能が発揮されないだけでなく、路面段差の発生や桁の脱落等で危険な状態になる可能性がある。

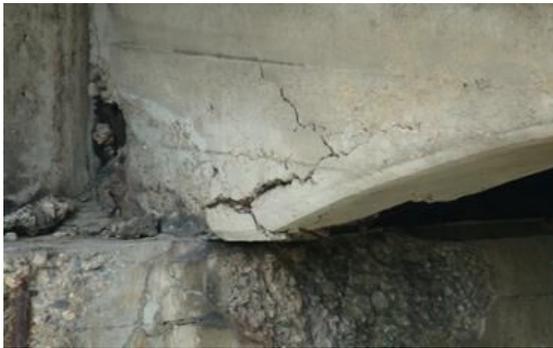
支承部の桁部材の破壊など耐荷性能の低下は、支承部としての荷重支持機能や変位追従機能に深刻な影響を及ぼし、地震時など大きな作用に対して所要の機能が発揮されないだけでなく、構造によっては落橋のおそれも念頭におかなければならない場合がある。

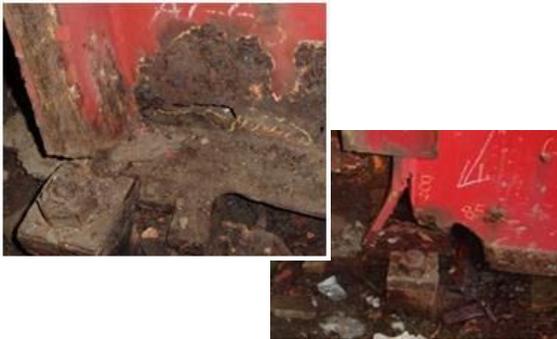
支承部に著しい腐食が生じている場合、地震等の作用時に適切に支承としての機能が発揮できないだけでなく、主桁に想定外の亀裂や座屈を生じる可能性もある。特に腐食による断面減少や表面の凹凸の発生による応力集中により主桁に亀裂が発生進展することもある。

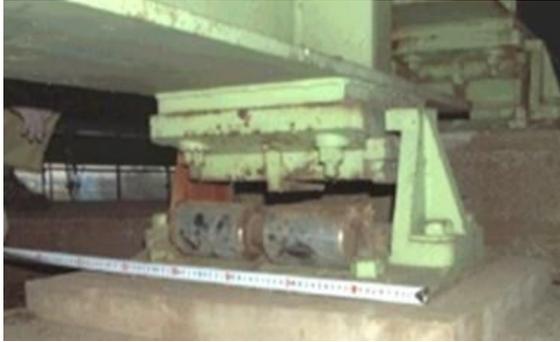
支承ローラーの脱落など、荷重支持機能や変位追従機能が失われると、地震時など大きな作用に対して所要の機能が発揮されず深刻な状態に至る可能性もある。また活荷重や温度に対して適切に可動しない状態が継続すると、主桁に疲労亀裂を生じるなどの悪影響が生じることもある。

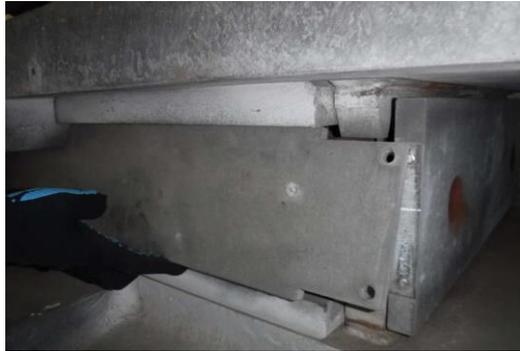
支承部に防塵防錆等のカバーや沓隠しがある場合、支承の状態の視認が難しいこともある。支承部の機能不全は橋の耐荷性能に深刻な影響を及ぼすことがあるため注意が必要である。またこれらの覆い等によって支承本体が腐食しやすい環境となっていることもあり注意が必要である。

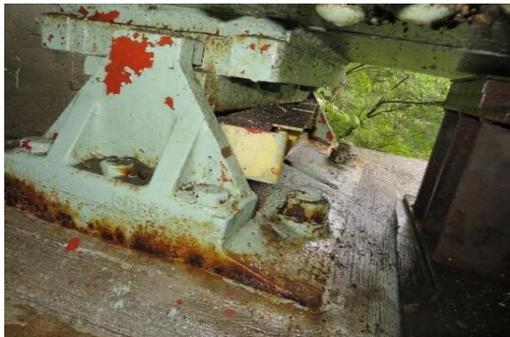
ローラー支承において、カバーの外れ、ボルトの損傷が見られる場合、ローラーが脱落し、路面段差や桁の脱落等が生じる可能性もある。

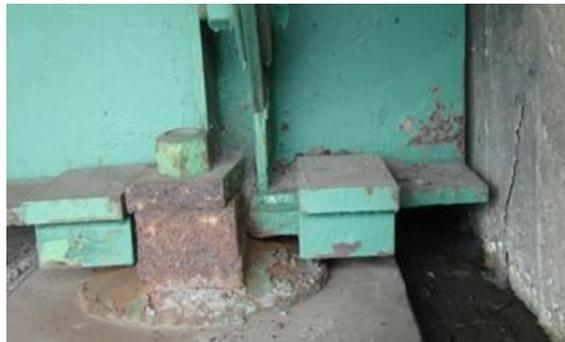
支承および桁端部に遊間の異常が認められる場合、支承の機能の低下だけではなく、下部工の沈下・移動・傾斜などその他の損傷が生じている可能性がある。

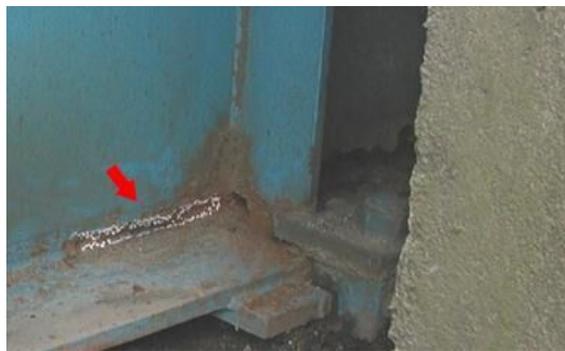
支承部の主桁の腐食は、ウェブと下フランジの境界部の局部でしか生じないことも多いが、支点部として大きな作用を受ける位置であり、著しい板厚減少や亀裂の発生に至ると、その範囲は極小さくとも主桁が座屈するなどに至る可能性がある。

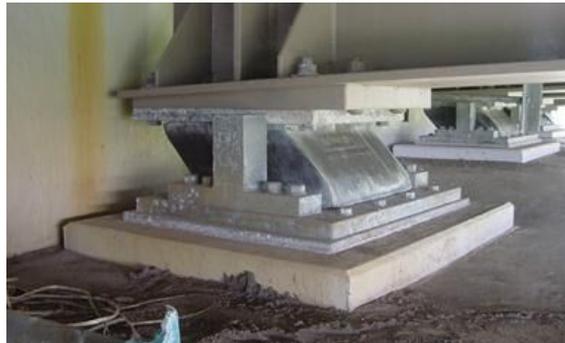
支承に異常な変位が生じている場合、地震等の作用に対して本来発揮すべき機能が適切に発揮出来なかったり、支承そのものが損傷することもあるため注意が必要である。地震後に残留変位が生じて場合もあるが、是正すべきかどうかとも状態に応じて検討しなければならない。

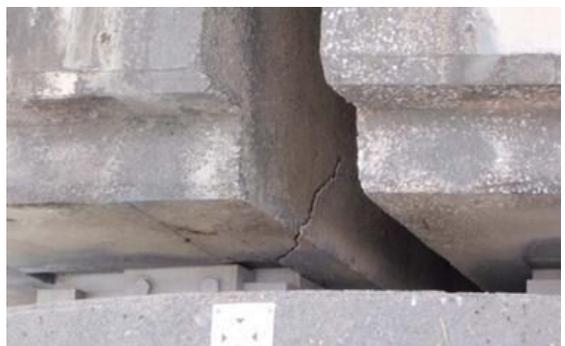
支承取付部に繋がるひびわれの発生では、荷重支持機能が低下している可能性があり注意が必要である。なお狭隘な支承部では外観でできる部位に限られるため、視認困難な部位での変状が発生している可能性を疑うべき徴候などが見られないかどうかについて注意が必要である。

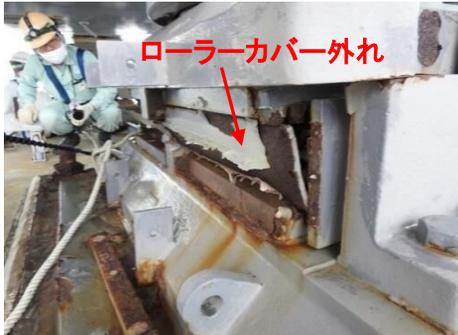
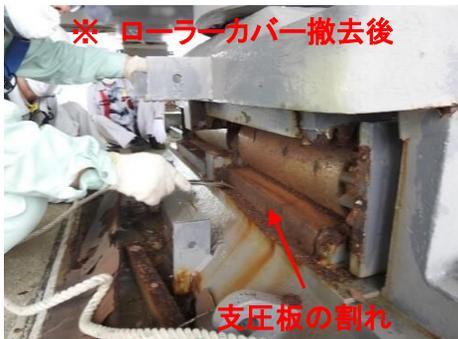
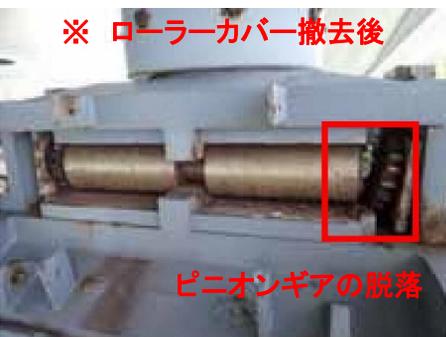
ローラー沓のように複雑な可動機構で構成される支承では、部品の変状などが支承としての荷重支持機能や変位追従機能にどのような影響を及ぼしているのか、あるいは外力作用時にどのような影響する可能性があるのかを慎重に見極める必要がある。

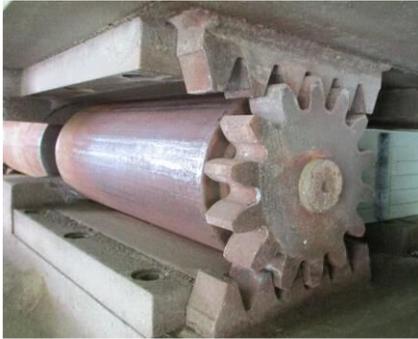
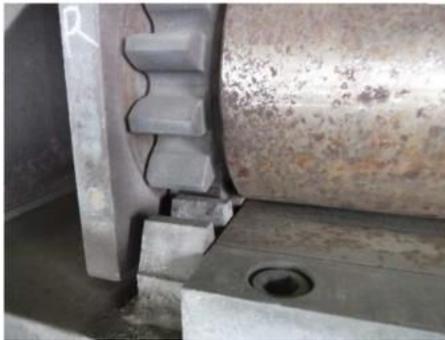
ローラー支承において、連結板が膨らんだり、外れたりしている場合、ローラーカバー内部のピニオン、ローラー、支承板に損傷が生じている可能性もあり、支承の機能が低下していることもある。

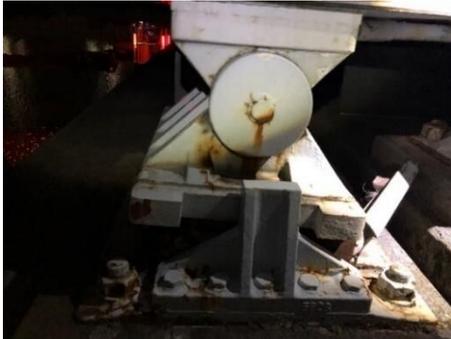
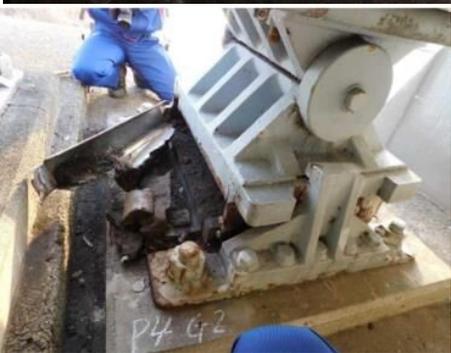
ローラー支承のような機械的な可動機構を有する支承では、支承そのものの沈下や傾斜が生じると、機構そのものに損傷が生じていなくても、所要の応答ができないなど支承としての機能が十分に発揮できないこともある。

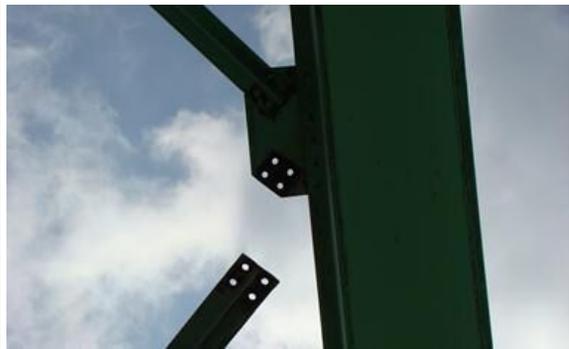
例  
ボルトが抜け落ちている場合、地震などの大きな外力によってボルトが破断した可能性が疑われ、耐荷力に影響を与えている可能性もある。  
同じ橋の同様の外力を受けた可能性のあるボルトも折損していることもある。

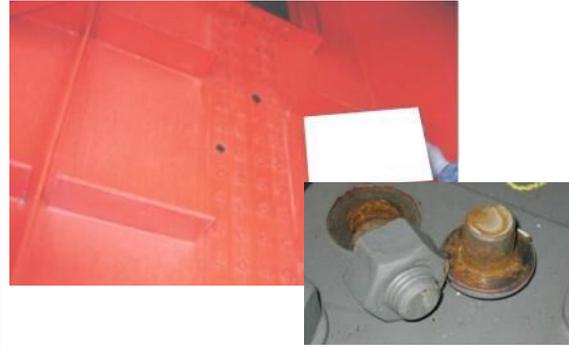
例  
高力ボルトは破断していても、塗装で固定されていると脱落したり抜け出したりしないこともあり、外観だけからは認識できず、打音や触診による確認が必要である。

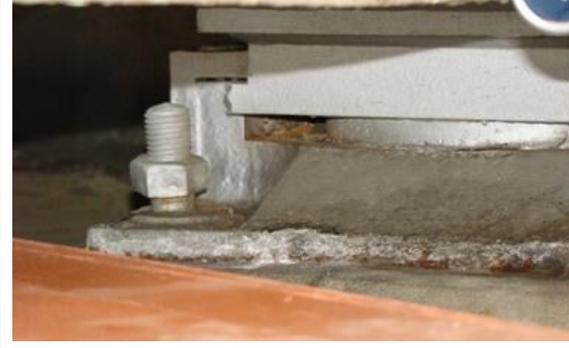
例  
支承のアンカーボルトや取り付けボルトが緩んでいる場合、支承機能に影響が生じている場合もある。  
また、その原因によっては他のボルトにも損傷が生じている可能性もあるため注意が必要である。

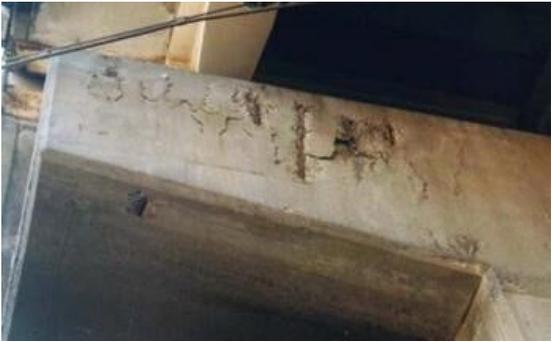
例 コンクリート部材に、剥離・鉄筋露出がある場合、コンクリート片が落下につながる場合もある。
---	---

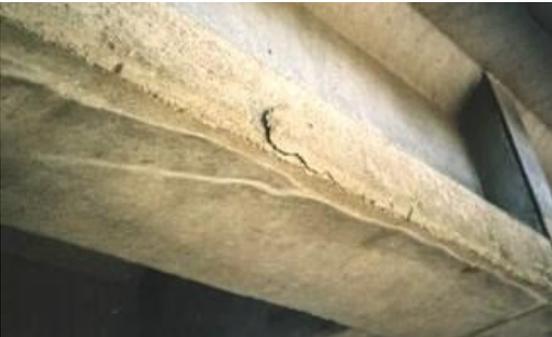
例 コンクリート部材にうきや剥離がある場合、内部鋼材の腐食が進行している可能性もある。
--	--

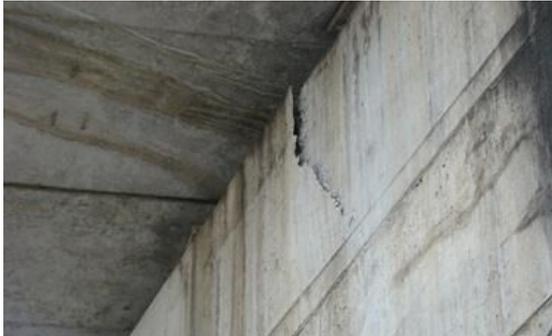
例 コンクリート部材にうきや剥離がある場合、部位によっては、地震等の大きな外力によって部材内部にひびわれが生じている可能性が疑われ、耐荷力に影響を与えている可能性もある。
---	--

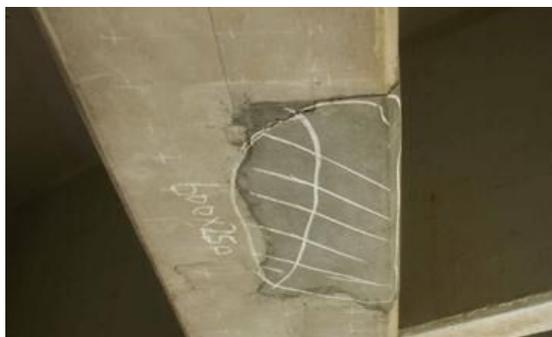
例 コンクリート部材にうきや剥離がある場合、原因によっては、それが改善されないままに放置すると、補修部の再劣化により、うきや剥離が発生する場合もある。
---	--

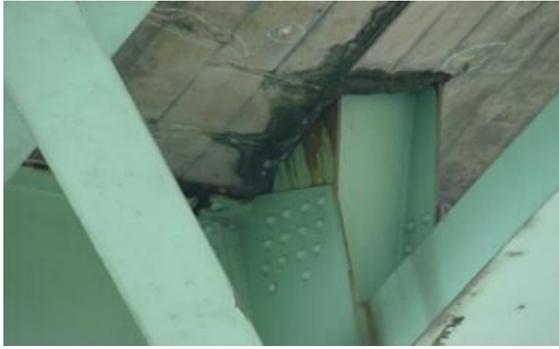
<p><b>例</b></p> <p>部材の隙間など本来の水みちでない箇所からの漏水では、その原因や途中経路を確認して、橋の性能に影響を及ぼしていないか、今後悪影響が生じる危険性がないかについて注意するのが良い。</p>
---	--

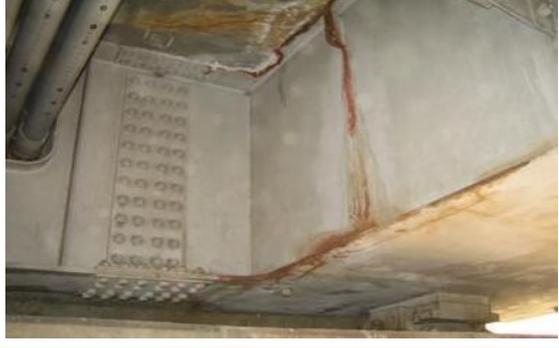
<p><b>例</b></p> <p>部材の隙間など本来の水みちでない箇所からの漏水では、その原因や途中経路を確認して、橋の性能に影響を及ぼしていないか、今後悪影響が生じる危険性がないかについて注意するのが良い。</p>
--	--

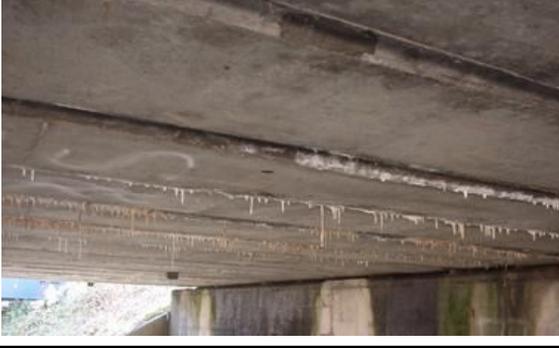
<p><b>例</b></p> <p>部材同士の境界部から漏水が生じている場合、間詰部が劣化していたり、部材内部に雨水が浸入し、部材が劣化していることもある。境界部を横断する横締め鋼材の腐食が生じていることもある。</p>
---	---

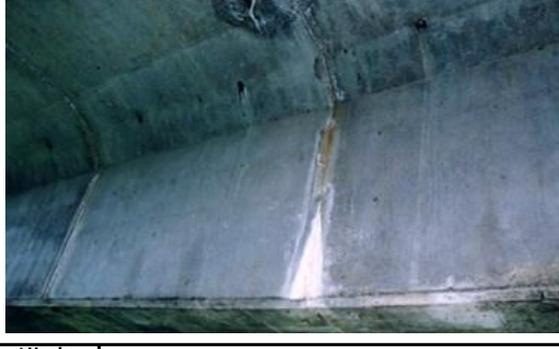
<p><b>例</b></p> <p>プレキャスト部材の継目部から漏水と遊離石灰の析出が生じている場合、部材間のPC鋼材や鉄筋が腐食したり、鋼材に沿って部材内部に腐食が拡がっていることもある。</p>
---	--

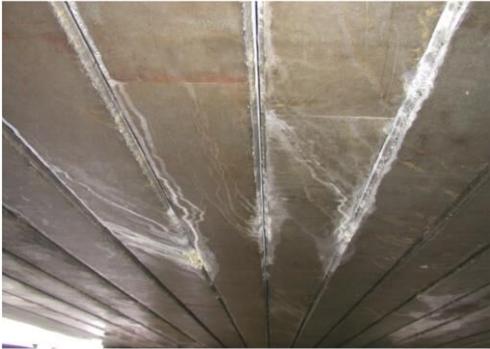
<table border="1"> <tr> <td style="width: 5%;">例</td> <td>部材の隙間など本来の水みちでない箇所からの漏水では、その原因や途中経路を確認して、橋の性能に影響を及ぼしていないか、今後悪影響が生じる危険性がないかについて注意するのが良い。</td> </tr> </table>	例	部材の隙間など本来の水みちでない箇所からの漏水では、その原因や途中経路を確認して、橋の性能に影響を及ぼしていないか、今後悪影響が生じる危険性がないかについて注意するのが良い。
例	部材の隙間など本来の水みちでない箇所からの漏水では、その原因や途中経路を確認して、橋の性能に影響を及ぼしていないか、今後悪影響が生じる危険性がないかについて注意するのが良い。

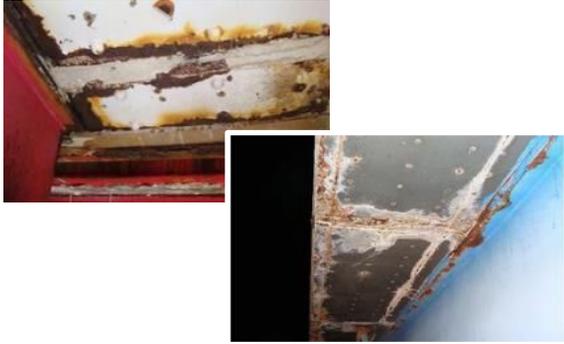
<p>例</p> <p>床版裏面の補強鋼板に、床版内部への雨水の浸入が疑われる腐食が見られる場合、内部で床版の劣化が進み、突然の抜け落ちに至ることもある。補強部材の損傷がある場合、補強効果が失われているだけでなく、補強前の状態よりも性能が低下していることもある。</p>
---	---

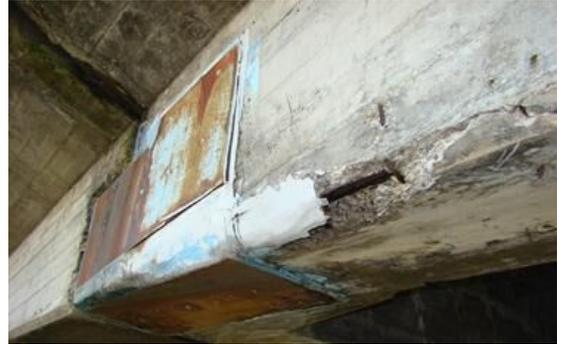
<p>例</p> <p>補強部材(鋼板)の劣化(腐食、うき)が見られる場合、補強効果が失われていたり、補強部材内部で劣化が進行して補強以前よりも性能が低下していたり、補強時とは異なる形で性能に影響していることもある。</p>
--	--

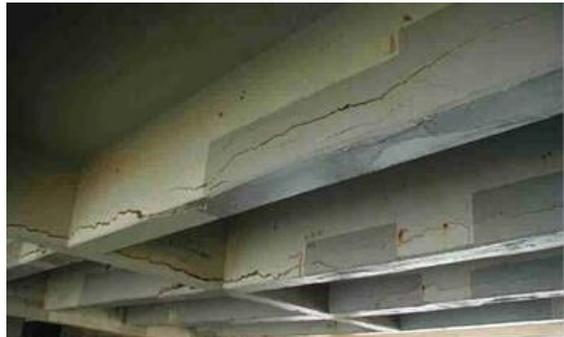
<p>例</p> <p>補修補強部材(表面保護工や断面修復)に劣化が見られる場合、それらの内部で鋼材が腐食したりひびわれが発達しているなどの劣化が進行していることがあるため注意が必要である。なお、補修補強効果が失われているだけでなく、補修補強前よりも状態が悪化していることもある。</p>
---	--

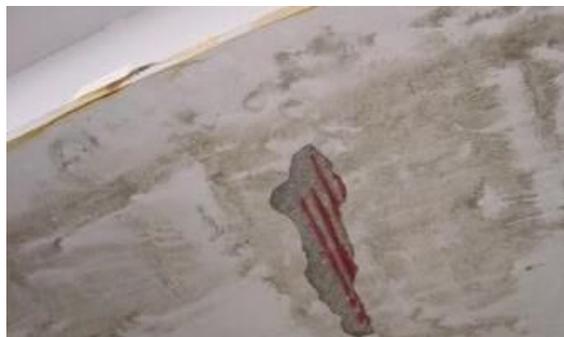
<p>例</p> <p>補修した部材の再劣化が見られる場合、外観から見えない内部で損傷が進行していることがある。</p>
---	--

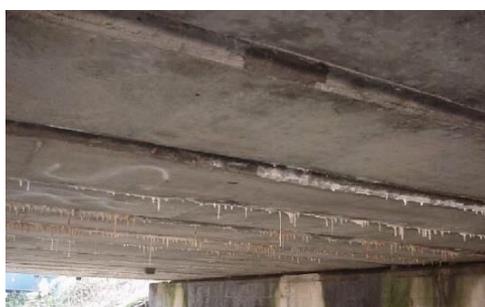
写真 2.3 遊離石灰 (間詰め部)

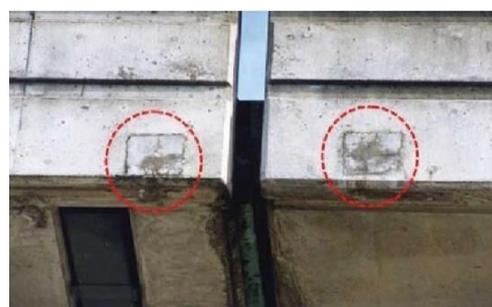
写真 2.4 ひび割れ、漏水 (定着部)

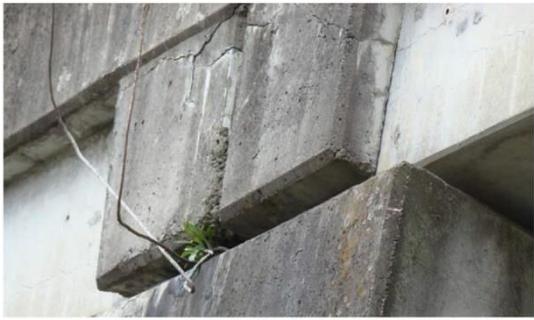
<p>■状態把握のポイント                      端部横桁側面の被覆コンクリートにひびわれが生じている。また、遊離石灰の析出も見られる。</p> <p>■PC 鋼材の破断・突出に対するリスクとの関係                      横締め PC 鋼材部への水の浸入, その後、横締め鋼材に沿った水の排出が生じていることが疑われる。</p>

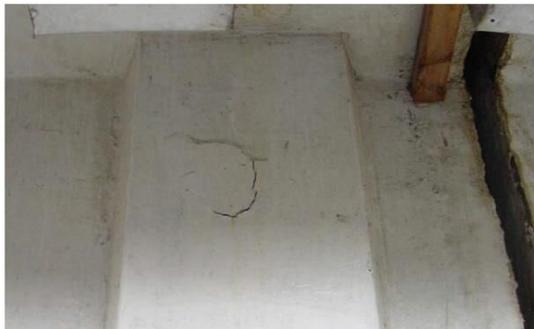
<p>■状態把握のポイント                      塩害に対する補修(表面被覆)が行われた保護コンクリート部に浮き・剥離が生じている。</p> <p>■PC 鋼材の破断・突出に対するリスクとの関係                      既に横締め PC 鋼材が破断した可能性が疑われる。横締め PC 鋼材が破断していない場合も、定着部での腐食の進行や、横締め PC 鋼材の腐食していることも懸念される。                      当該箇所だけでなく他の横締め PC 鋼材の破断・突出の発生を想定し、第三者被害の防止や点検, 調査における二次被害の防止も検討する必要がある。</p>

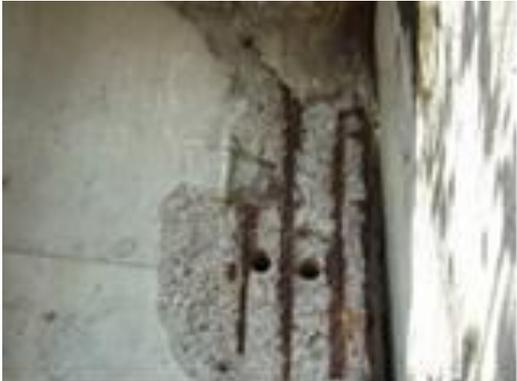
<p>■状態把握のポイント        数多くの錆汁を伴うひびわれ、かぶりコンクリートの浮き・剥離がみられる。さらに、鉄筋の著しい腐食に加え、横締めPC鋼材が破断し、突出している。</p> <p>■PC鋼材の破断・突出に対するリスクとの関係        桁端部からの漏水、伝い水の影響などにより、横締めPC鋼材の腐食、破断、突出に至ったことが想定される。        他のPC鋼材においても同様の要因による腐食、破断・突出が懸念される。</p>

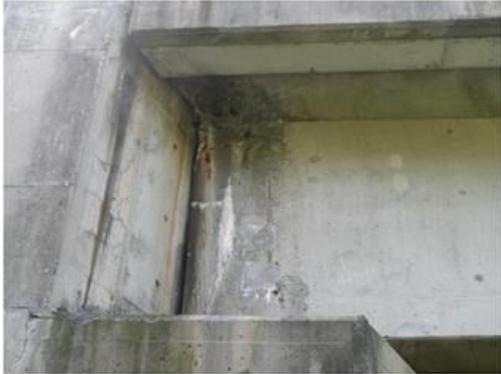
<p>■状態把握のポイント        桁端部からの伝い水がみられる。また、コンクリートの浮き、剥離が生じており、さび汁や遊離石灰の析出もみられる。</p> <p>■PC鋼材の破断・突出に対するリスクとの関係        桁端部からの漏水、伝い水により、横締めPC鋼材も含めたコンクリート内部の鋼材の腐食が進展すると見込まれる。</p>

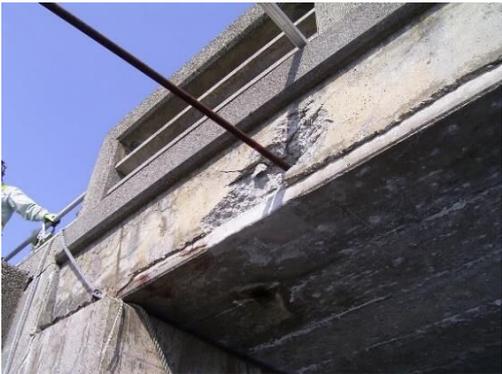
<p>■状態把握のポイント 横締めPC鋼材が既に突出している。また、既に突出が生じていることを除いて見ても、横締めPC鋼材位置近傍において、コンクリートの変色、並びに、ひびわれ及びひびわれからの漏水や遊離石灰が見られる。軸方向の鋼材の腐食も見える。</p> <p>■PC鋼材の破断・突出に対するリスクとの関係 既に突出が生じていることを除いても、横締めPC鋼材部へ水が浸入し、横締め鋼材に沿った水みちが形成されていることが疑われる。また、軸方向の鋼材の腐食も見ることからは、横締めPC鋼材に限らず、内部の鋼材の腐食が広範に進んでいる可能性を疑う余地がある。</p> <p>なお、既に突出が生じていることから、同じディテールで同じ施工がされた他のPC鋼材でも既に破断が生じかねない腐食が進行している可能性があり、詳細な調査に先立って早急に第三者被害防止のための対応を検討する必要がある。</p>

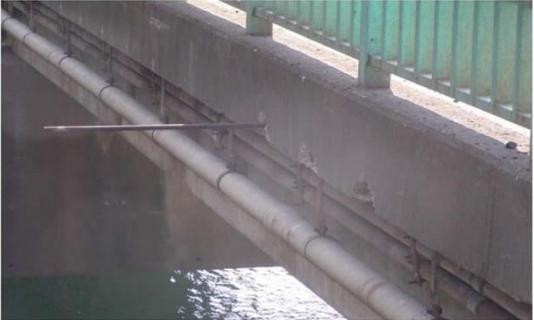
<p>■状態把握のポイント 横締めPC鋼材が腐食し、破断・突出している。</p> <p>■PC鋼材の破断・突出に対するリスクとの関係 横締めPC鋼材のグラウトが十分に充填されていないことに加え、水の浸入によりPC鋼材の腐食、破断・突出に至ったことが想定される。</p> <p>なお、既に突出が生じていることから、同じディテールで同じ施工がされた他のPC鋼材でも既に破断が生じかねない腐食が進行している可能性があり、詳細な調査に先立って早急に第三者被害防止のための対応を検討する必要がある。</p>

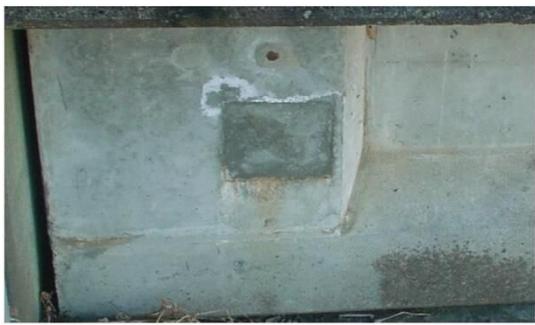
<p>■状態把握のポイント 横締め PC 鋼材定着部の後打ちコンクリートがひびわれている。また, ひびわれから遊離石灰, 錆汁が析出している。</p> <p>■PC 鋼材の破断・突出に対するリスクとの関係 横締め PC 鋼材部へ水が浸入し, 排出されていることが疑われる。関連して, 横締め PC 鋼材の腐食を疑う余地がある。</p>

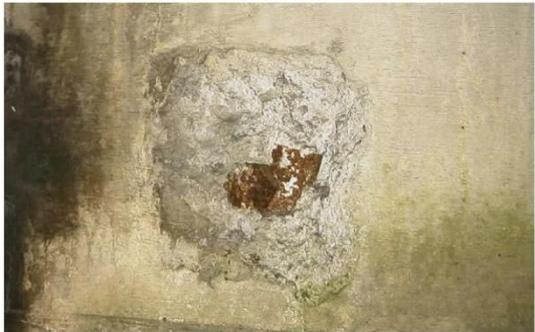
<p>■状態把握のポイント 横締め PC 鋼材定着部の後打ちコンクリートに剥離が生じ, 定着部が露出している。</p> <p>■PC 鋼材の破断・突出に対するリスクとの関係 横締め PC 鋼材の腐食が生じていることや, グラウトが十分に充填されていないことで既に内部で PC 鋼材が破断し, 小規模な突出に至っている可能性がある。他の横締め PC 鋼材の破断・突出の発生も想定し, 第三者被害の防止や点検, 調査における二次被害の防止も検討する必要がある。</p> <p>横締め PC 鋼材が破断していない場合も, 定着部や一般部で横締め PC 鋼材が腐食していることも懸念される。</p>

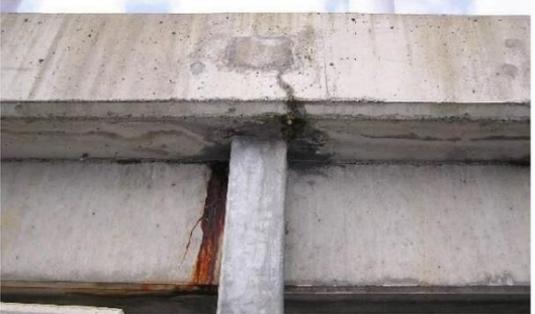
<p>■状態把握のポイント 横締め PC 鋼材近傍で, 排水装置から漏水がみられる。また, 排水管と床版の境界部に錆汁もみられる。</p> <p>■PC 鋼材の破断・突出に対するリスクとの関係 排水装置近傍に横締め PC 鋼材が配置されている場合, 漏水の影響により, PC 鋼材が腐食している可能性が高い。このような状態を放置した場合, 横締め PC 鋼材の腐食が進行による, 破断・突出が懸念される。</p>

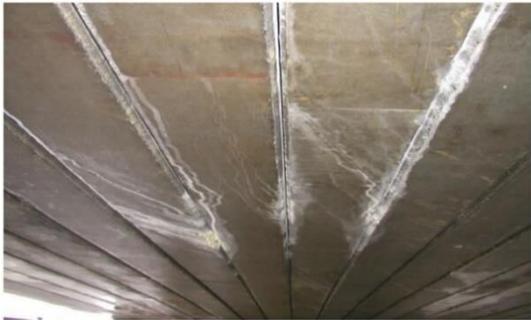
<p>(中空床版橋)</p>	<p>■状態把握のポイント 床版間詰め部の一部から漏水や遊離石灰の析出が見られる。</p> <p>■PC鋼材の破断・突出に対するリスクとの関係 このような状態を放置した場合, 例えば, 床版間詰め部を貫通する部分で水が到達し, 横締めPC鋼材部の腐食に進展することが見込まれる。</p>

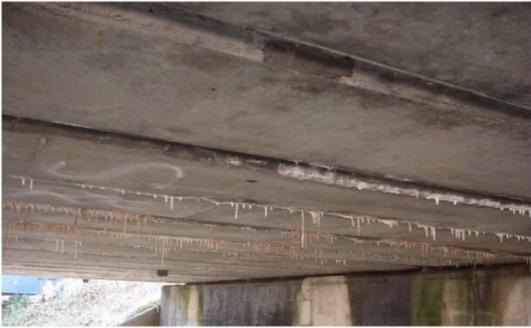
<p>(中空床版橋)</p>	<p>■状態把握のポイント 床版間詰め部から漏水やつらら状の遊離石灰が見られる。一部には錆汁の発生も見られる。</p> <p>■PC鋼材の破断・突出に対するリスクとの関係 このような状態を放置した場合, 例えば, 床版間詰め部を貫通する部分で水が到達し, 横締めPC鋼材部の腐食に進展することが見込まれる。</p>

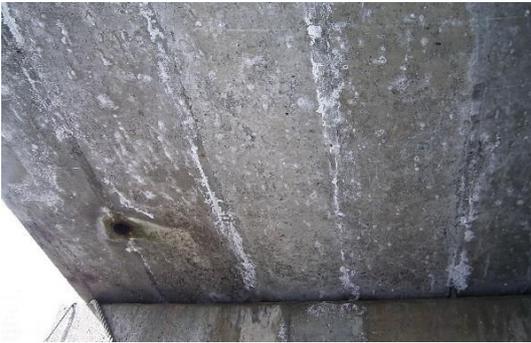
<p>(中空床版橋)</p>	<p>■状態把握のポイント 床版間詰め部のみならず, 下面の広範囲にわたり漏水や遊離石灰の析出が見られる。排水管近傍にはひびわれや錆汁の発生が見られる。</p> <p>■PC鋼材の破断・突出に対するリスクとの関係 床版間詰め部のみならず, 床板橋上側からコンクリート内部への雨水の浸入が疑われるなどにより, 横締めPC鋼材も含めた内部鋼材全般の腐食が進展することが見込まれる。</p>

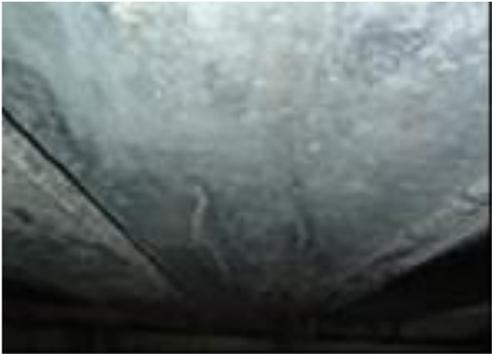
<p>(中空床版橋)</p>	<p>■状態把握のポイント 主桁下面にて、橋軸方向 PC 鋼材に沿ったひびわれ、水しみ及び遊離石灰の析出が見られる。</p> <p>■PC 鋼材の破断・突出に対するリスクとの関係 PC 鋼材に沿ったひびわれは ASR の特徴的変状の一つである。上面側でもひびわれが生じ、上面側からコンクリート内部へ水が浸入していることが疑われる。橋軸方向及び横締め PC 鋼材も含めた内部鋼材全般への水の到達や鋼材の腐食が見込まれる。</p>

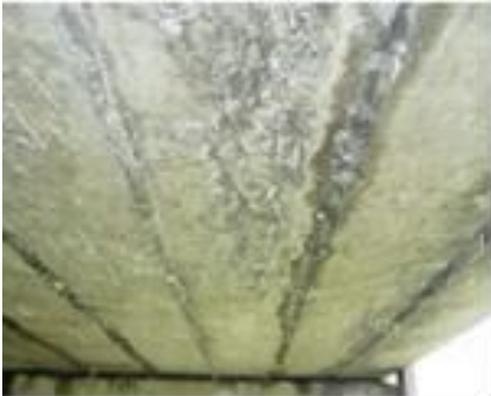
<p>(中空床版橋)</p>	<p>■状態把握のポイント 主桁下面に橋軸方向 PC 鋼材に沿ったひびわれ及び漏水跡や遊離石灰の析出が見られる。また、一部に錆汁も見られる。</p> <p>■PC 鋼材の破断・突出に対するリスクとの関係 PC 鋼材に沿ったひびわれは ASR の特徴的変状の一つである。上面側でもひびわれが生じ、上面側からコンクリート内部へ水が浸入していることが疑われる。橋軸方向及び横締め PC 鋼材も含めた内部鋼材全般への水の到達や鋼材の腐食が見込まれる。</p>

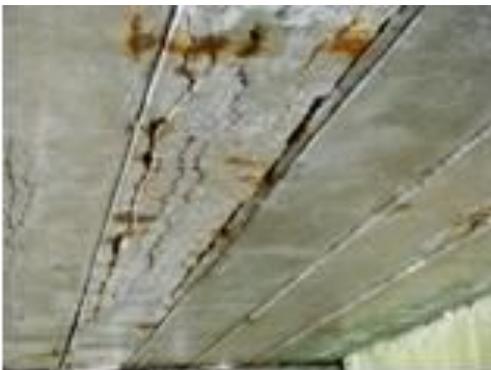
<p>(中空床版橋)</p>	<p>■状態把握のポイント 主桁下面に橋軸方向 PC 鋼材に沿ったひびわれが見られる。錆汁、漏水跡や遊離石灰も見られる。また、打音すると、一部のコンクリートの浮き・剥離も確認できる。</p> <p>■PC 鋼材の破断・突出に対するリスクとの関係 多数のひびわれが見られ、コンクリート内部で各種鋼材の腐食が広範囲で進行していることや、一部では腐食が顕著になっていることが懸念される。</p>

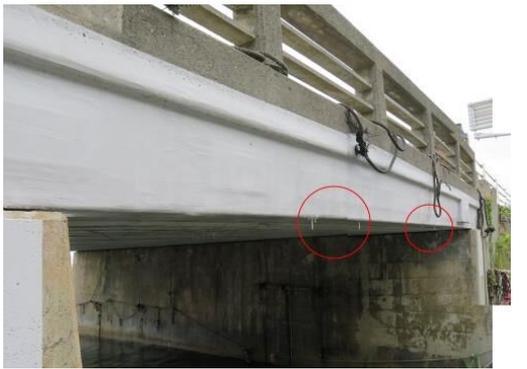
<p>■状態把握のポイント 補強範囲が桁側面のみであり，一定の間隔で鋼板が設置されていることが確認できるため，横締め PC 鋼材の突出防止対策であると考えられる。被覆から局部的に漏水が見られ，白色析出物が滲出している。</p> <p>■PC 鋼材の破断・突出に対するリスクとの関係 内部からの水の浸入に対して，表面のシートは水の排出を妨げ，水が滞留する。その結果，塗膜とコンクリートの付着強度の低下による補強効果の喪失や，コンクリートの劣化や鋼材の腐食などが懸念される。</p>

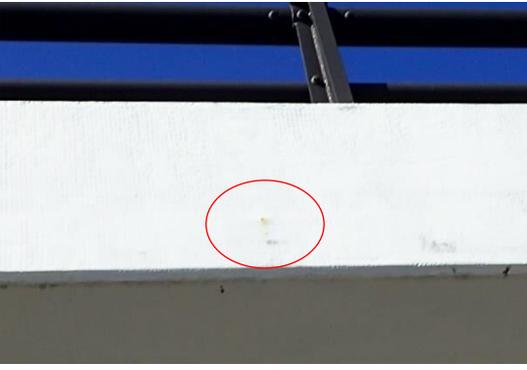
<p>■状態把握のポイント 地覆側面の全面に補強材が設置されていることから剥落防止対策と思われる。被覆に点錆，膨れが見られる。</p> <p>■PC 鋼材の破断・突出に対するリスクとの関係 被覆内部の鋼材が腐食していると考えられる。横締め PC 鋼材等の内部鋼材の腐食の可能性も考えられる一方で，施工時の吊り材等がコンクリート表面に残っていた可能性も考えられる。PC 鋼材位置等の情報と組み合わせる必要が慎重に判断する必要がある。</p>

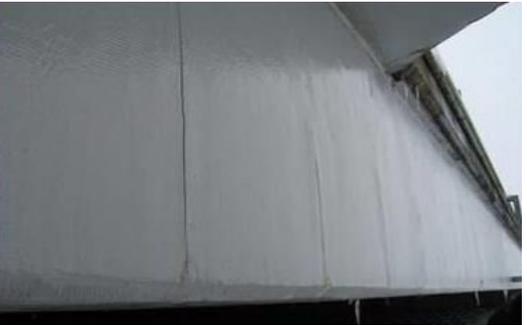
<p>■状態把握のポイント シートにうきや膨れが見られる。また，継目に剥離が見られる。被覆から局部的に漏水が見られ，白色析出物が滲出している。</p> <p>■PC 鋼材の破断・突出に対するリスク 内部からの水の浸入に対して，表面のシートは水の排出を妨げ，水が滞留する。その結果，塗膜とコンクリートの付着強度の低下による補強効果の喪失や，コンクリートの劣化や鋼材の腐食などが懸念される。</p>

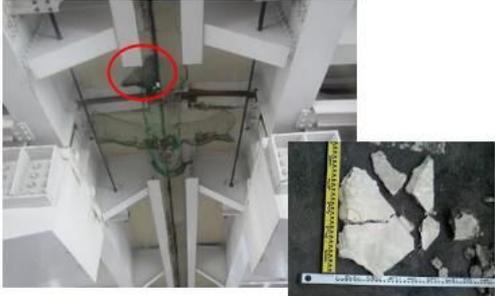
<p><b>例</b></p> <p>コンクリート片が剥落防止材を抜けて落下した例                  コンクリート部材の変状状態によっては、施工された剥落防止の能力では防止できないこともある。また劣化等により機能低下していることもある。内部が視認出来ないことと合わせて注意が必要である。</p>

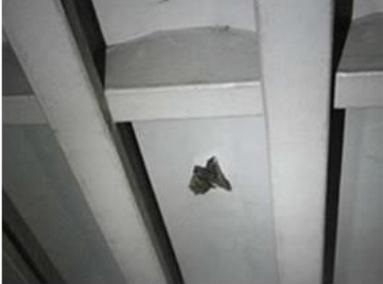
<p><b>例</b></p> <p>間詰めコンクリートが抜け落ちた例</p>

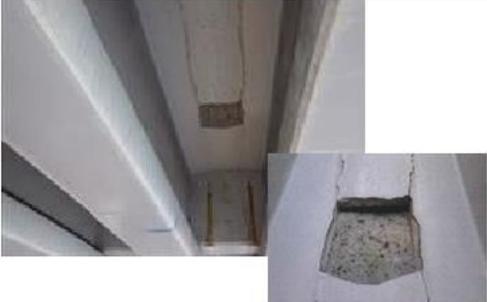
<p><b>例</b></p> <p>間詰めコンクリートが抜け落ちた例</p>

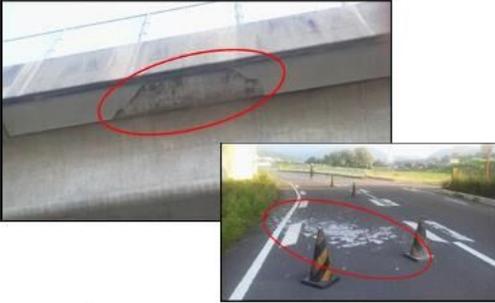
<p><b>例</b></p> <p>化粧モルタルが面的に落下した例</p>

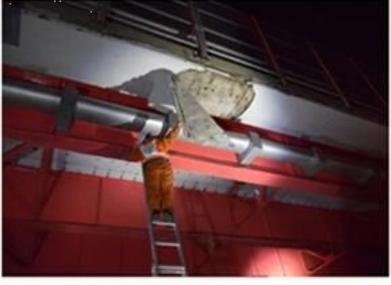
<p>例</p> <p>補修した材料（剥落防止工）が剥がれた例</p>

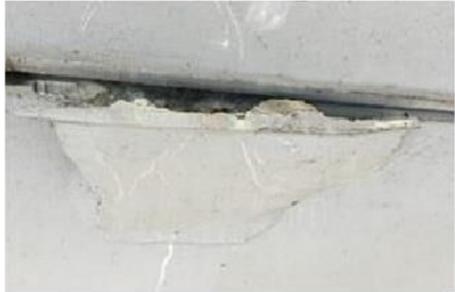
<p>例</p> <p>補修した材料（剥落防止工）とともにコンクリート片が剥落した例</p>

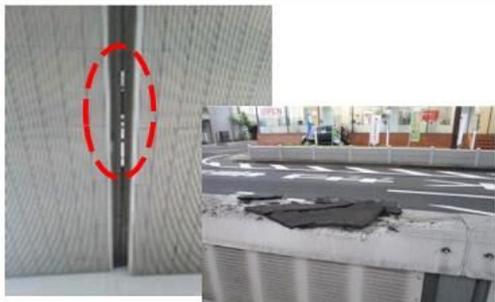
<p>例</p> <p>目地材が落下した例</p>

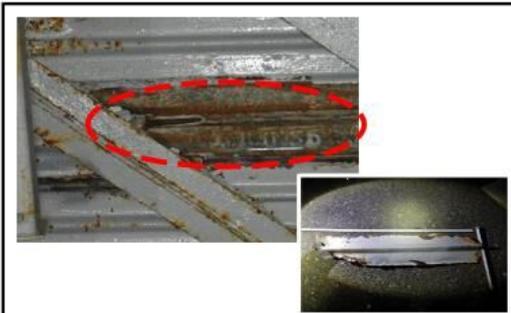
<p>例</p> <p>RC床版のデッキプレートの一部が落下した例                  上面から雨水の侵入がある部材の下面に設けられた鋼板では内面から腐食が進行して、錆片や塗膜落下を生じたり、局部的に鋼板が落下するなどの危険性もあり注意が必要である。</p>

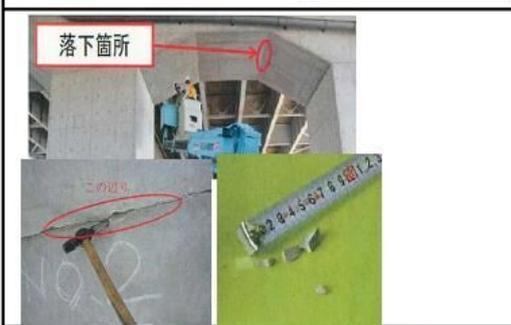
<p>例</p> <p>橋脚の折れ点からモルタル片が落下した例                  様々な理由でコンクリート表面に施工された被膜等では、それ自身の経年劣化や内部コンクリートの変状に起因して、部分的に剥離を生じたり小片の落下が生じることもある</p>

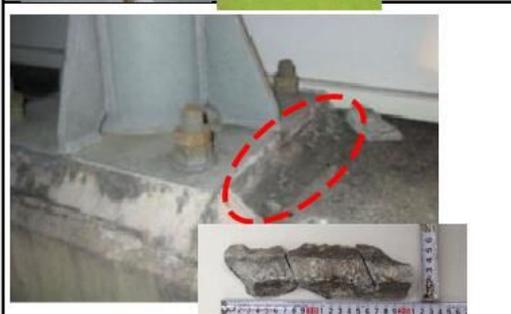
<p>例</p> <p>照明柱基部のモルタル片が落下した例                  附属物の台座モルタルなどは構造安全性には深刻な影響がない場合もあるが、位置によっては路下に落下することもあるため注意が必要である。</p>

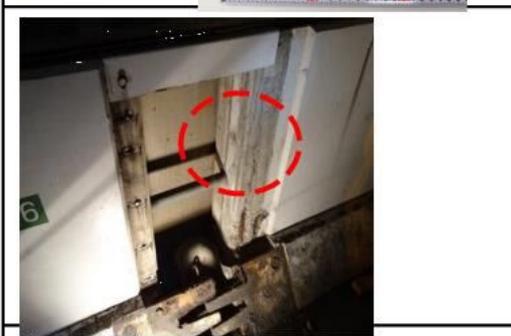
<p>例</p> <p>壁高欄からコンクリート片が落下した例</p>

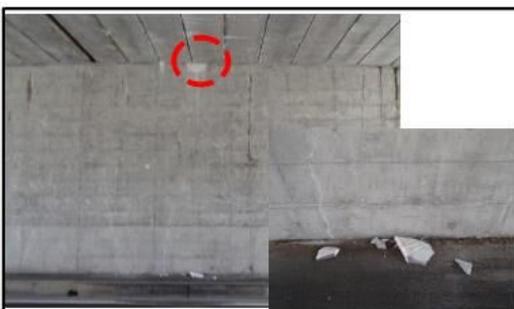
コンクリート片が落下した例  
地震などの大きな作用を受けた場合には、構造安全性に問題はなくとも、部材の干渉や局部応力の影響などでコンクリートかぶりにひび割れや剥離を生じていることあり、時間をおいて落下することもある。

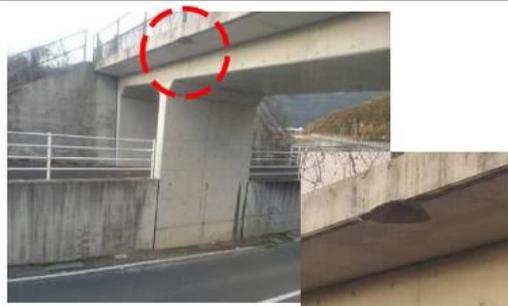
化粧モルタルが面的に落下した例  
表面的に施工されたモルタルは施工不良や材料不適合などがあると、付着力を失って比較的大きな面積でその部分が脱落することがある。原因によっては、同じ要因で他の箇所でも続発する危険性がある。

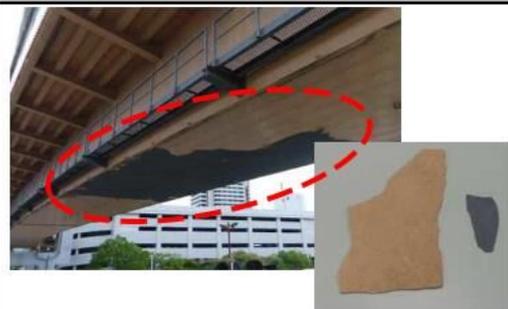
塗膜が面的に落下した例  
塗膜に施工不良や材料不適合などがあつた場合、層間剥離を生じて比較的大きな面積で塗膜が脱落することがある。原因によっては、同じ要因で他の箇所でも続発する危険性がある。

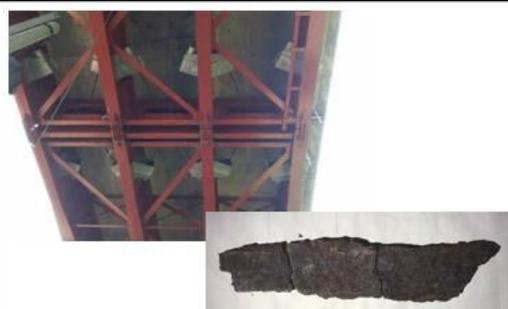
鋼部材腐食片が落下した例  
鋼部材が腐食した場合、断面減少などによる耐荷性能への影響がなくても、錆片が落下して第三者被害を及ぼす危険性があり、注意が必要である。耐候性鋼材の層状剥離錆では比較的大きな錆片が脱落することもあり錆の性状にも注意が必要である。

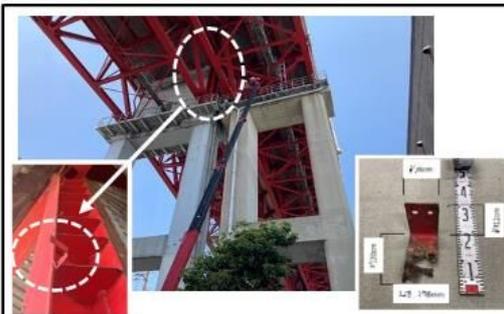
過去に排水管を添架していた金具が残置されており、腐食により落下した例

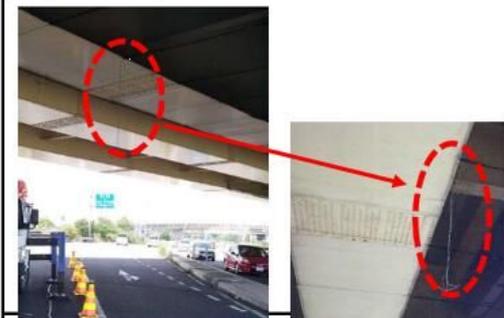
剥落対策ネットを固定するためのワイヤ等が落下した例

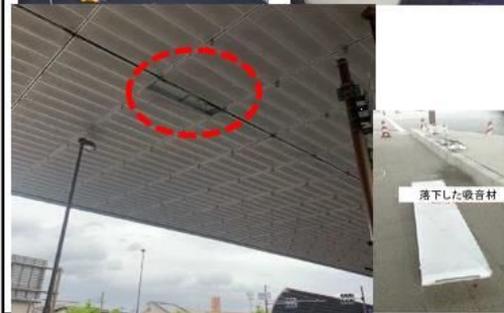
裏面吸音板内から吸音材が落下した例
