## 参考資料 1

一般的な構造と主な着目箇所

## 参考資料 2. 道路橋の損傷事例

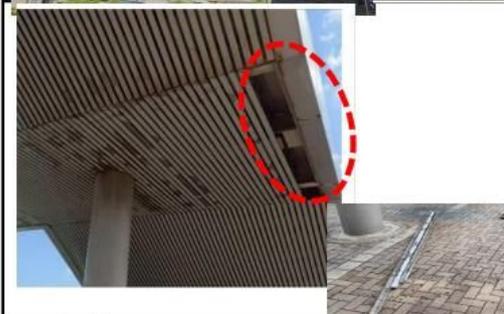
化粧板が落下した例  
化粧板の吊り構造、取り付け構造によっては、腐食などにより落下が生じるので、化粧板を外して内部を把握するなどするのがよい場合も多い。

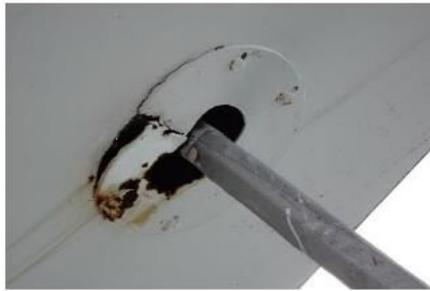
アーチリブへのケーブル定着部の穴を塞ぐ鋼板が腐食している場合、ケーブルの振動などに伴い落下することもある。

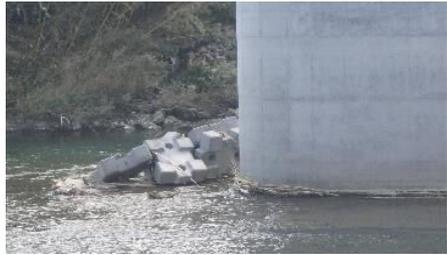
<p>例</p> <p>橋脚周辺の護床ブロックが散乱している例</p>

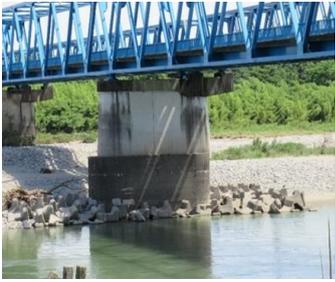
<p>例</p> <p>橋脚周辺の護床ブロックが散乱している例</p>

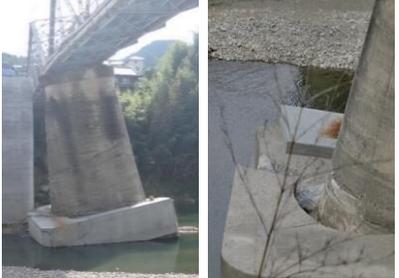
<p>例</p> <p>橋脚が傾斜し、下部構造の根固めコンクリートに割れが生じている例</p>

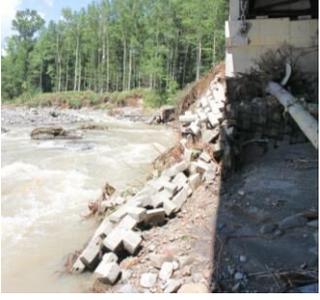
<p>例</p> <p>橋台周辺の護岸ブロックが流出している例</p> <p>(豪雨災害時に発見された損傷)</p>	
<p>備考</p> <ul style="list-style-type: none"> <li>■水中部の直接目視可能な範囲を最大限にするために、濁水期に状態把握を行うのがよい。</li> <li>■基礎部の状態を直接確認できないときには、必要に応じて水中カメラ等で見るなどできるだけ状態を把握することが効果的である。</li> </ul>

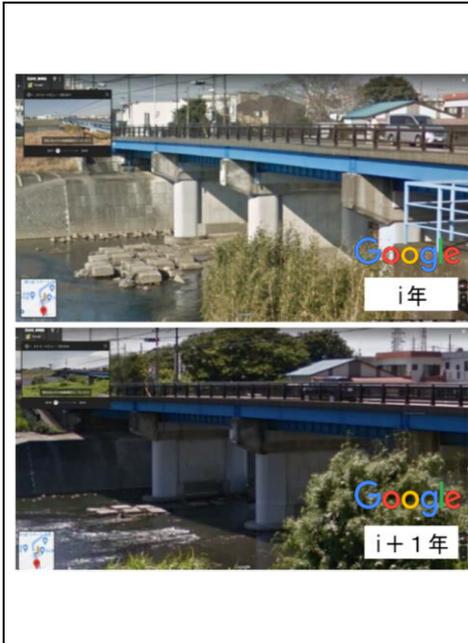
下部構造周辺の護床工の変化を観察した例

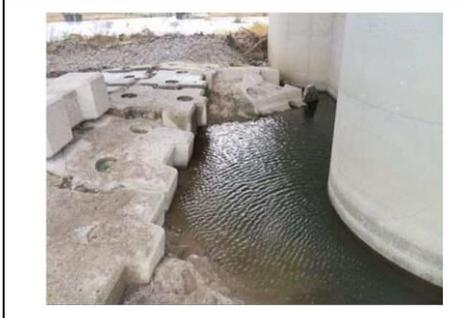
洗掘により橋脚周辺の河床材料が流失している例

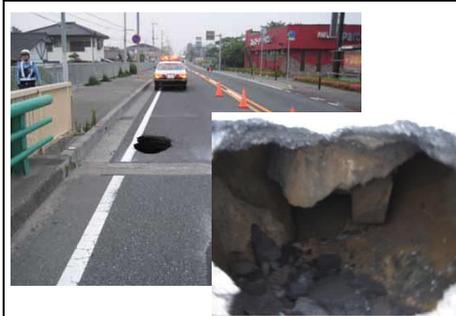
橋台背面土の流出や吸い出しにより、橋台背面の路面が陥没している例

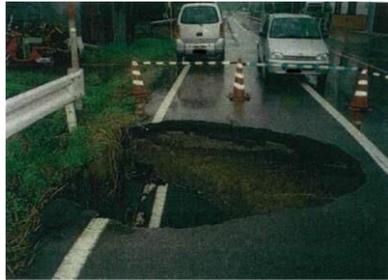
橋台背面土の流出や吸い出しにより、橋台背面の路面が陥没している例

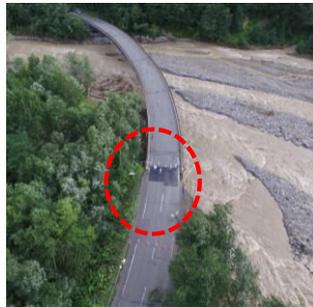
橋梁背面土の流出や吸い出しにより、橋梁背面の路面が陥没している例

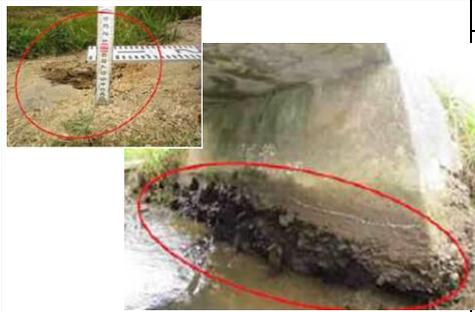
橋台前面の洗掘に伴い、橋台背面部に陥没が生じている例

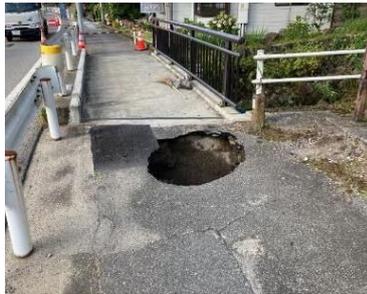
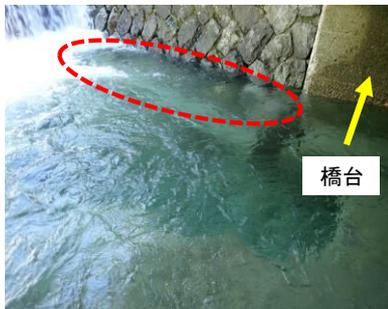
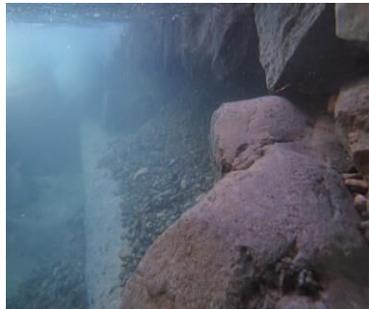
水中部において、橋台近傍の護岸工が抜け落ち、橋台背面の路面が陥没している例

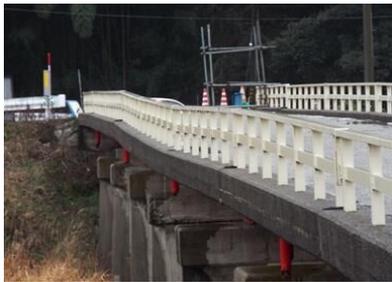
橋梁の軸線に異常が生じている  
例

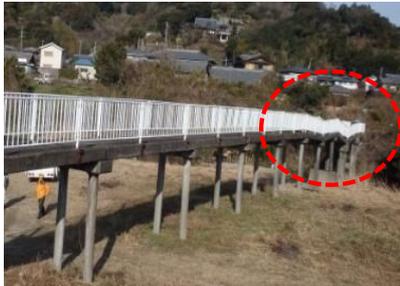
橋梁の軸線に異常が生じている  
例

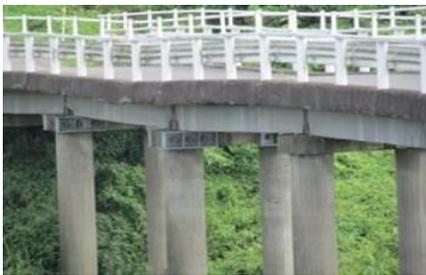
橋梁の軸線に異常が生じている  
例

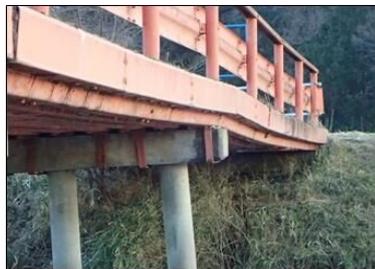
橋梁の軸線に異常が生じている  
例

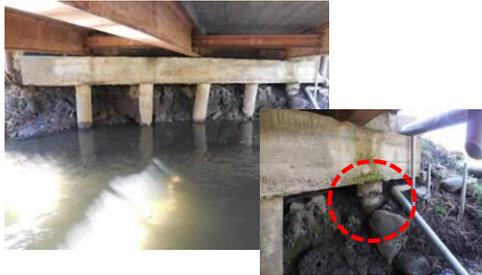
<p>例</p> <p>パイルベント杭が変形し、杭頭部が破断している例</p>

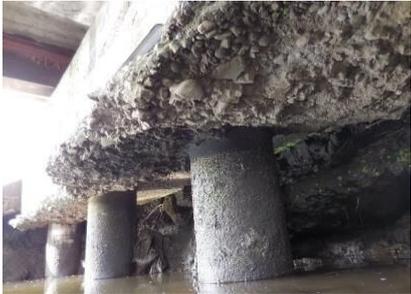
<p>例</p> <p>パイルベント杭が変形し、杭頭部が破断している例</p>

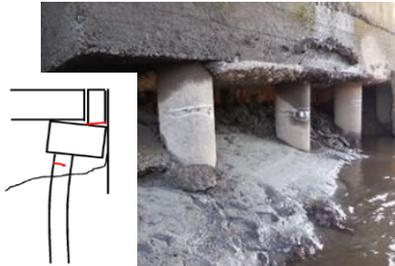
<p>例</p> <p>パイルベント杭が変形し、杭頭部が破断している例</p>
	<p>例</p>

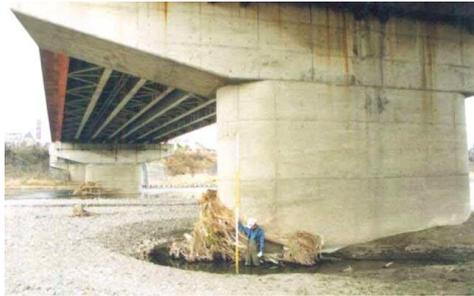
<p>例</p> <p>基礎部が流水のため著しく洗掘されている例</p>
